47. Dombaubericht

Von Oktober 2005 bis September 2006

—
BARBARA SCHOCK-WERNER

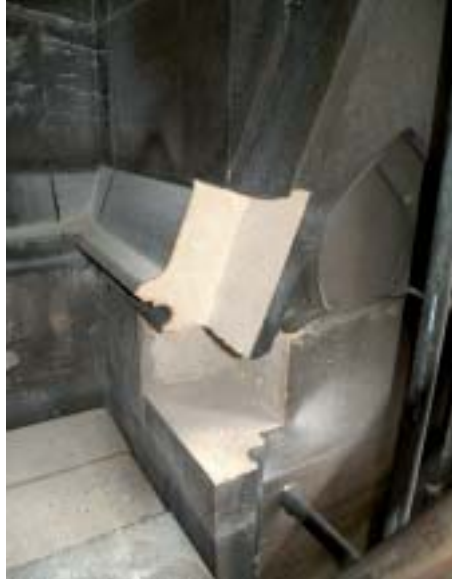
Am Pfeiler F 6 wurde intensiv gearbeitet¹. Die Wandflächen wurden gereinigt und wo es nötig war wurde die Oberfläche im Mikrofeinstrahlverfahren von schadhafte Schichten befreit. Zahlreiche Vierungen wurden eingesetzt. Auch die Fialen wurden mit Vierungen ergänzt und anschließend mit einer Acrylharzvolltränkung konserviert. Die bei der Firma Ibach getränkten Teile kamen im Herbst 2006 zurück. Die Arbeiten werden im nächsten Jahr fertiggestellt. Als Ersatz für zerstörte und verlorene Teile wurden 35 profilierte Pfeilerstücke, zwei Aufbaustücke und zahlreiche Vierungsquader geschlagen (Abb. 2).

2. Für die Einsetzung einer Vierung vorbereitete Partie am Strebepfeiler F 6 an der Langhausnordseite.

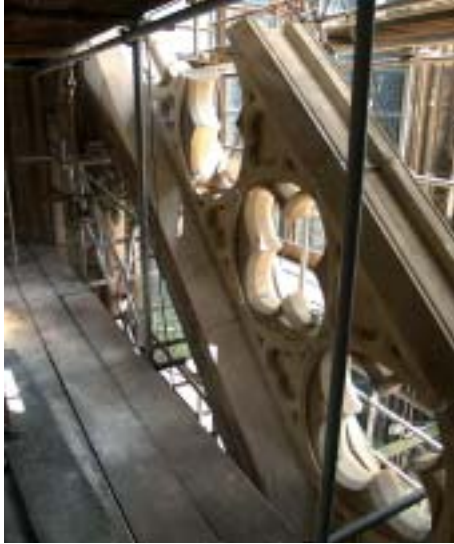
An der Westseite des südlichen Querhauses wurde die Restaurierung des Strebepfeilers H 8 und der beiden von H 8 zu H 9 führenden Strebebögen fortgesetzt². Damit das Mauerwerk in der Zeit, in der die lastabtragende Wirkung des Strebebogens nicht wirkt, keinen Schaden nimmt, wurde im Inneren ein Zuganker eingezogen. Nach dessen Einbau wechselten die Steinmetzen beide Strebebögen aus. Beim unteren Bogen wurden die Maßwerkteile und die Abdeckungen durch neu geschlagene Profilstücke ersetzt; der Trägerbogen blieb jedoch stehen. Der obere

3. Neuer Strebebogen am Strebewerk H 8–H 9 der Westseite des Südquerhauses.

Bogen mußte nahezu vollständig ausgewechselt werden, nur die Laubköpfe waren noch soweit in Ordnung, daß sie wiederverwendet werden konnten. Sie wurden im Mikrofeinstrahlverfahren gereinigt; die stark angegriffenen Teile wurden mit Kieselsäureester gefestigt. Die Arbeiten werden fortgesetzt (Abb. 3, 4).

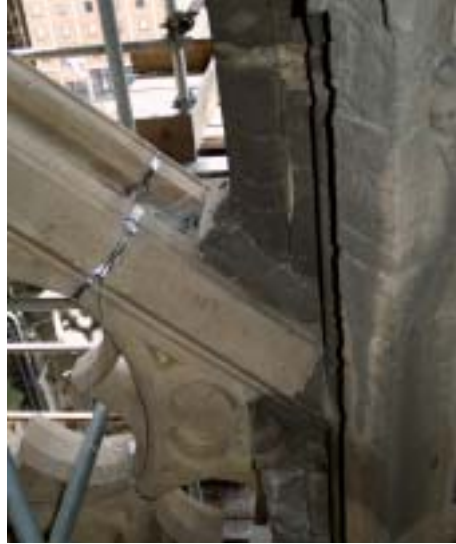
4. Verbindungsstück vom neuen Strebebogen zum vorhandenen Strebepfeiler des Strebewerkes H 8–H 9 der Westseite des Südquerhauses.

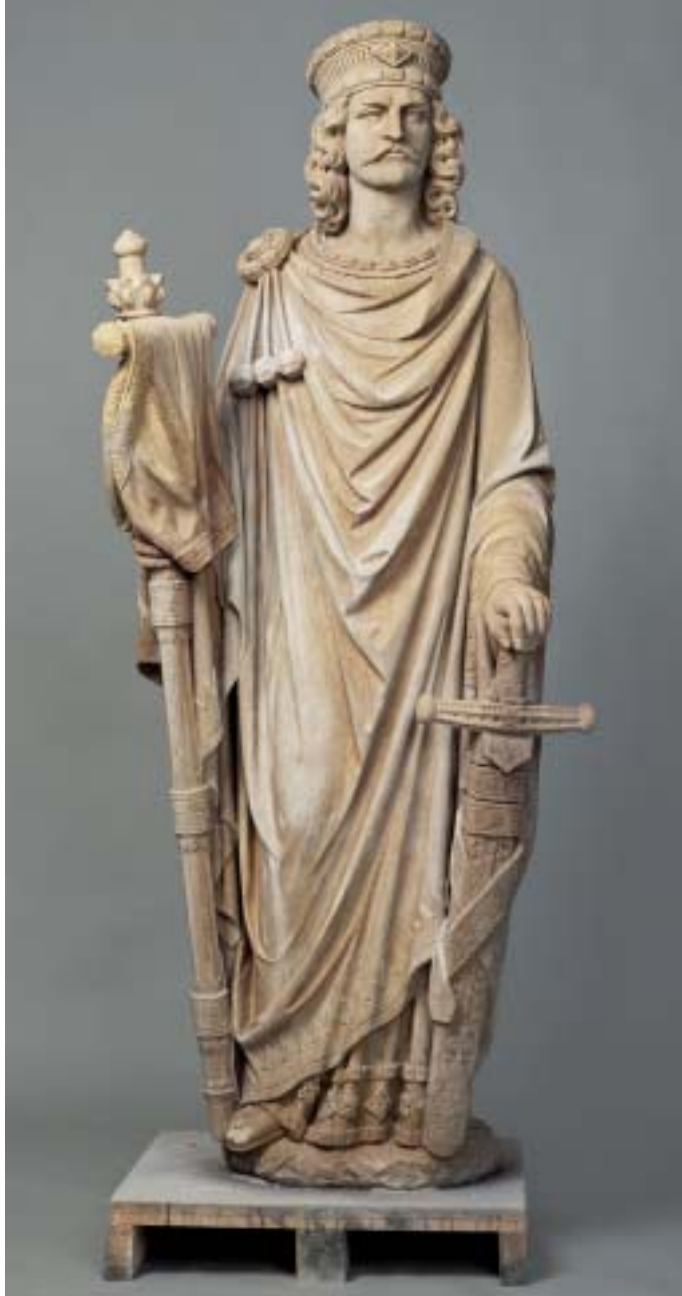
5. Figur des Kaisers Konstantin von Peter Fuchs nach der Reinigung und der Ergänzung fehlender Teile.

Als erste der abgenommenen Skulpturen heiliger Herrscher von der Westfassade⁵ wurde die Figur des heiligen Konstantin mit dem Laser gereinigt. Durch die von Frau Dr. Leisen vorgenommenen Ultraschallmessungen wurde der Stein auf seine innere Festigkeit hin untersucht. Wie schon vermutet, ist der Stein insgesamt gut erhalten, nur einzelne Bereiche wie zum Beispiele die Hände mit den Attributen, die der Verwitterung besonders ausgesetzt waren, sind stärker geschädigt. Der Bildhauer Michael Oster hat die verwitterten Partien, insbesondere die Kreuzesfahne, nach dem erhaltenen Gipsmodell von Peter Fuchs in Kalkstein ergänzt. Die zerstörten Teile wurden durch einen sauberen Schnitt entfernt und die Ergänzungen angedübelt. Genauso wurde auch mit der viel kleineren Ergänzung der linken Hand verfahren (Abb 5).

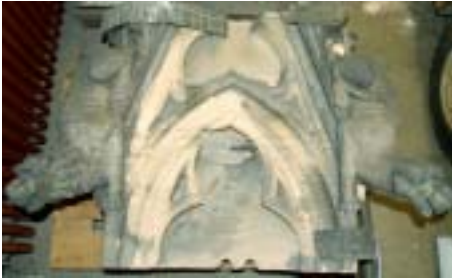
Der Bildhauer Christoph Hoppe schuf für das Strebewerk H 8–H 9 die beiden Fialköpfe, die mit Tierskulpturen an den Kanten geschmückt sind. Die Originale mußten abgenommen werden, weil sie sehr stark verwittert waren. Die im Ge-

7. Verwitterter Baldachin von Strebewerk H 8–H 9.

gensatz zum Quaderkern gut erhaltenen Skulpturen wurden mit dem Punktiergerät auf die neuen Formsteine, die Thomas Kaintoch geschlagen hatte, übertragen und vom Bildhauer herausgearbeitet. Der zweite Fialkopf war am Ende des Berichtszeitraumes noch nicht ganz fertiggestellt (Abb. 7, 8).

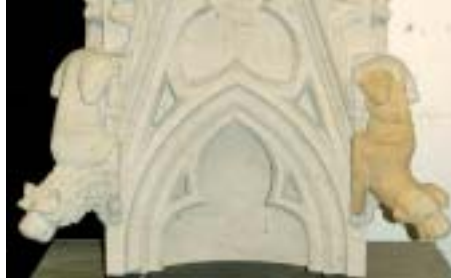
8. Neuer Baldachin für Strebewerk H 8–H 9.

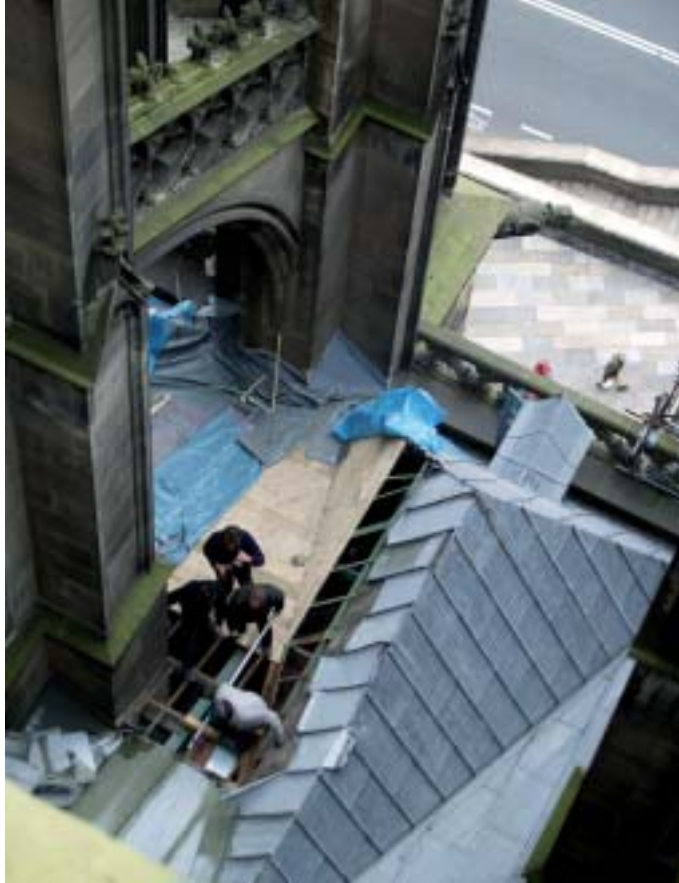
12. Erneuerung der Bleideckung am Nordseitenschiff.

Die Neueindeckung des nördlichen Seitenschiffes wurde wiederaufgenommen. Für die Eindeckung der Joche 9, 10, 13, und 14 wurden sowohl die noch vorhandene geschädigte Bleiabdeckung, als auch die alte, stark verwitterte Holzschalung entfernt. Nach dem Streichen der Eisenteile des Dachstuhles wurden die Bleible-

che auf eine neue Holzschalung aufgebracht. Wegen der zahlreichen Grate und Kehlen, der beiden Dachausgänge und der komplizierten Anschlüsse an die Pfeiler war dies eine anspruchsvolle und arbeitsaufwendige Tätigkeit, die von der Dachdeckerkolonne unter der Leitung von Hans Tanzyna wieder mit der gewohnten Sorgfalt und Präzision ausgeführt wurde. Da der mittelalterliche Trachyt im Bereich E 3–F 3 stark geschädigt war, wurde, nach der Dokumentation der Steine, eine Holzschalung aufgebracht und das Blech bis zum Ansatz des Fensters hochgezogen (Abb. 12).

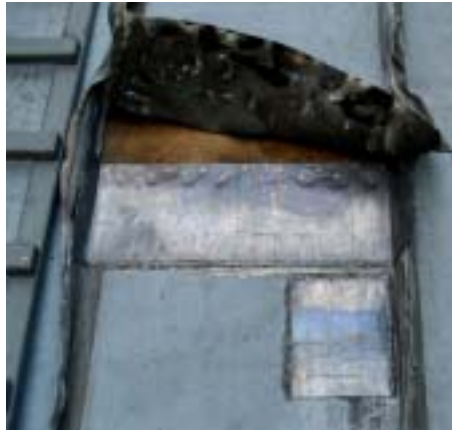
13. Reparatur der Bleibleche an den Seitenschiffdächern der Westseite des Südquerhauses.

Da die Bleibleche der alten Dachdeckung zu groß dimensioniert worden waren, haben sich etliche Bahnen über dem Feld 36 aus der Vernagelung gerissen und sind nach unten gerutscht. Joachim Kurowski hat in der heißesten Zeit des Jahres die Fehlstellen gelötet, einen sauberen Abschluß geschaffen und die reparierten Bahnen wieder ordnungsgemäß befestigt, so daß in diesem Bereich für viele Jahre keine Störungen mehr zu erwarten sind (Abb. 13).

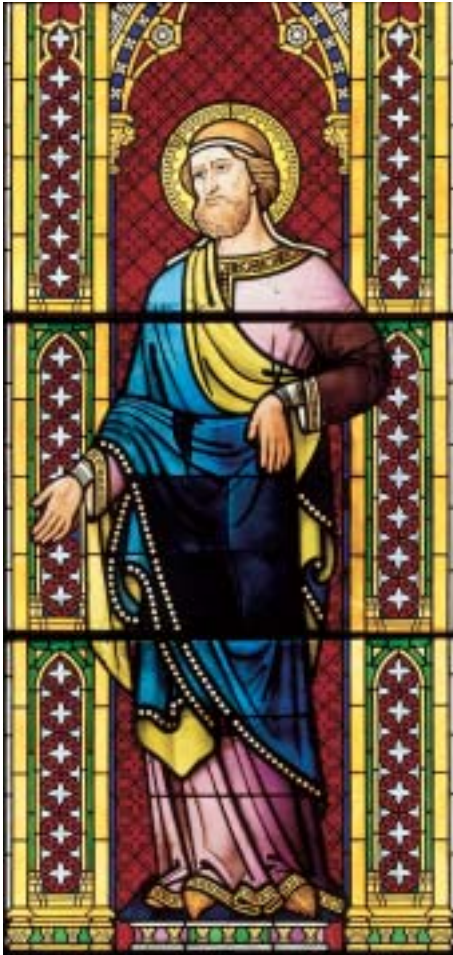
15. Figur des Jakob aus dem Abrahamfenster von Michael Welter im Nordquerhaus des Domes vor der Restaurierung.

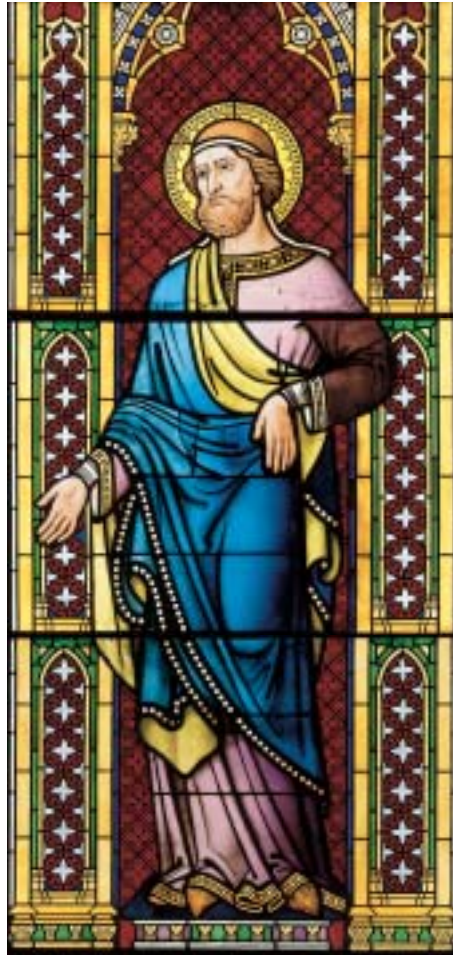
16. Figur des Jakob aus dem Abrahamfenster von Michael Welter im Nordquerhaus des Domes nach der Restaurierung.

Im westlichen Obergaden des Nordquerhauses wurde das ›Abraham-Fenster‹ in J 9–F 9 ausgebaut und ist schon vollständig rekonstruiert wieder an seinem alten Platz, versehen mit einer Schutzverglasung. Die Figuren der alttestamentlichen Patriarchen Abraham, Isaak, Jakob und Juda wurden in der Glaswerkstatt restauriert. Anders als der Depotbestand des Welter-Zyklus waren diese Scheiben seit 1956 im Nordquerhaus eingebaut und 50 Jahre ungeschützt der Witterung ausgesetzt. Dennoch ist ihr Zustand vergleichsweise gut, auch wenn die Bemalung stellenweise geschädigt ist. Der weiteren Schadensentwicklung ist nun durch die Schutzverglasung Einhalt geboten. Bei der Figur des Jakob wurden optisch äußerst störende Ergänzungen, mutmaßlich aus der Nachkriegszeit, gegen malerisch qualitativere ausgetauscht, die den dynamischen Faltenwurf des Gewandes und die ponderierte Haltung der Standfigur wieder anschaulich machen (Abb. 15, 16). Glasmalerin Natalia Scheck fertigte sie nach den farbigen Entwurfszeichnungen Michael Welters an. Die Rekonstruktion der Architekturbaldachine über den Figuren führte wieder die Werkstatt ›Die Glasmaler‹ aus, die der Ornamentbahnen und der Maßwerkverglasung die Glaswerkstatt Pongs. Wie schon beim ›Salomonfenster‹ ist wohl auch dieses Mal das harmonische Zusammenspiel der alten und ergänzten Partien überzeugend gelungen. Die Segnung des ›Abraham-Fensters‹, dessen Restaurierung und Rekonstruktion die Familie von Oppenheim stiftete, wird im November stattfinden.

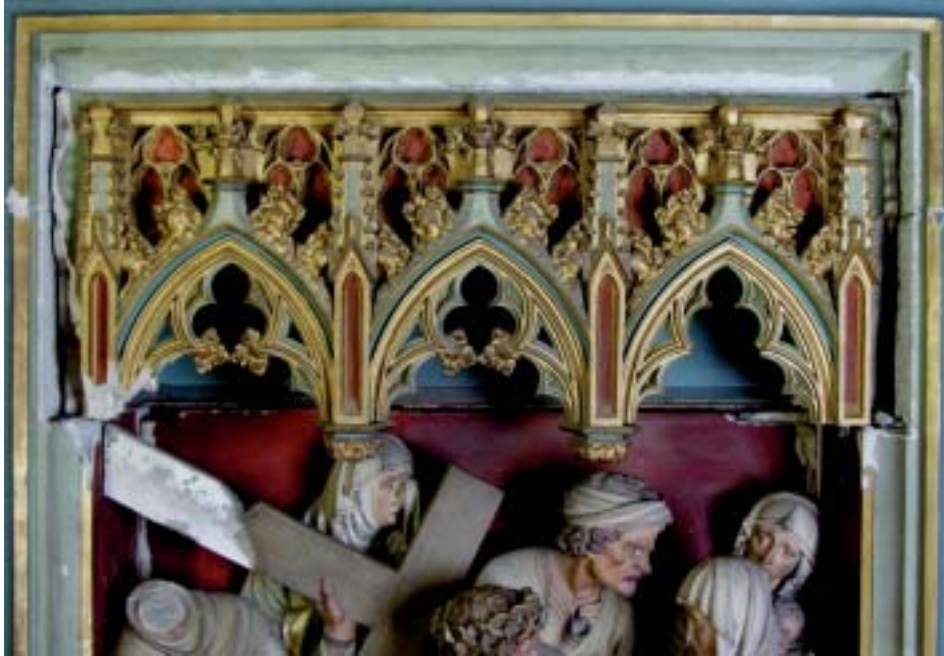
starke Schmutzschichten abgelagert, die vom Regenwasser, das durch die zerstörten Fenster eindrang, eingebunden wurden.

22. Achte Kreuzwegstation vor der Restaurierung.

ließen erkennen, daß man erst nach der Abnahme des Schmutzes und nach vorsichtigen Retuschen die Qualität dieser Reliefs einschätzen kann (Abb. 22, 23).

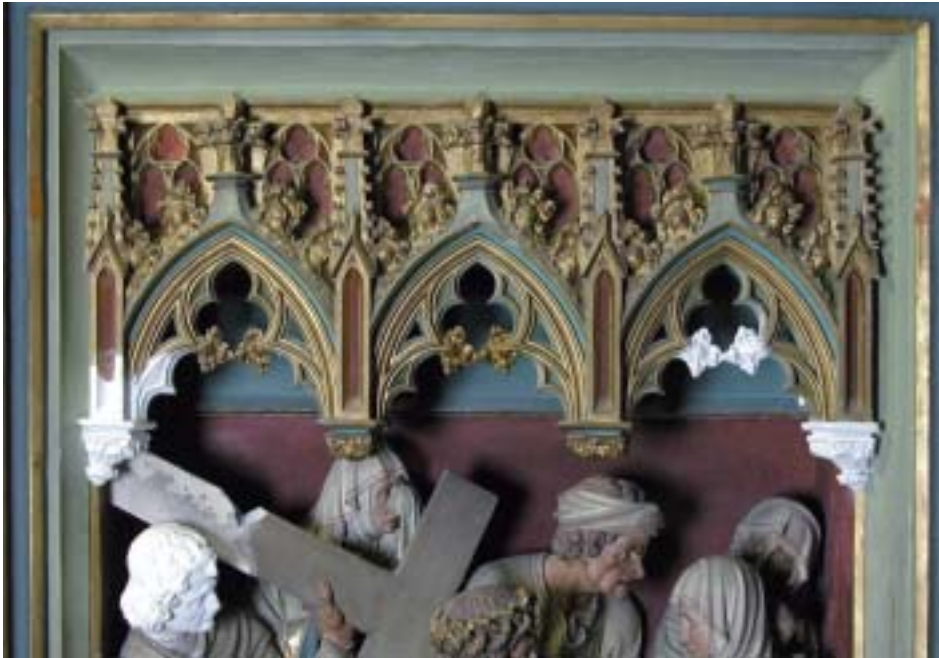
23. Achte Kreuzwegstation nach dem Richten des Baldachins und den plastischen Ergänzungen.

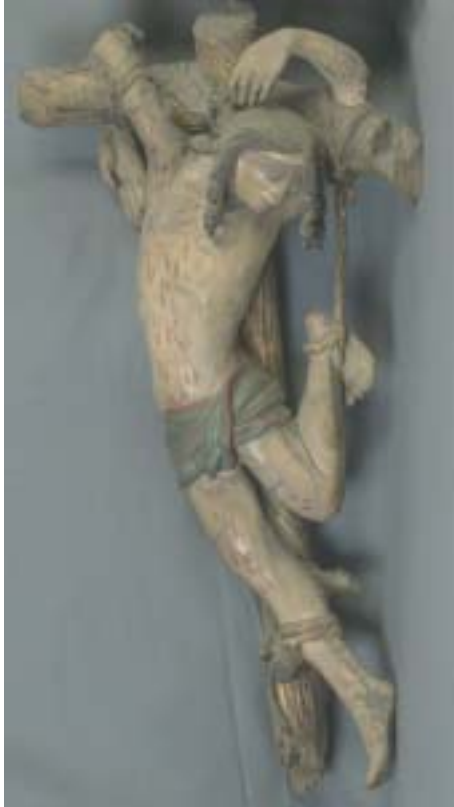
24. Agilolphusaltar, rechter Schächer vor der Restaurierung.

Die Freilegungs- und Restaurierungsarbeiten an den Skulpturen und kleinen Architekturbaldachinen des Antwerpener Agilolphusaltares von 1521 sind zügig vorangeschritten. Es arbeiten drei Restaurierungswerkstätten an dem Projekt. In der Werkstatt von Gerhard Schneider, Köln, konnten seit Mitte des Jahres 2004 insgesamt 36 Reliefs fertiggestellt werden, Dietmar Wohl (Münster) hat sechs Reliefs restauriert und die Werkstattgemeinschaft Langen/Liebetau, Bonn, vier. Die sehr zeitaufwendige, auch aus konservatorischen Gründen notwendige Freilegung der Originalfassung wird das Erscheinungsbild des Altares vollständig verändern. Bis Ende des Jahres 2007 ist geplant, das rechte große Gefach des Altares mit den restaurierten Figuren wieder vollständig einzurichten, so daß die Dombesucher schon einmal einen Eindruck von der prachtvollen Wirkung des Altares nach der Restaurierung erhalten (Abb. 24–26).

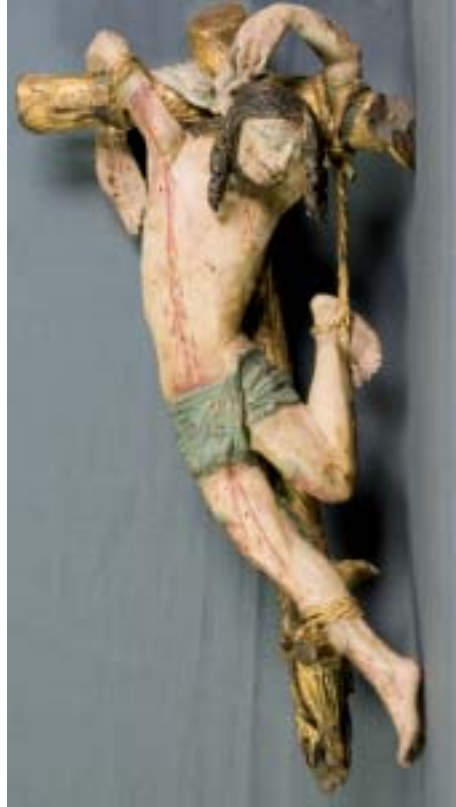
25. Agilolphusaltar, rechter Schächer nach der Restaurierung.

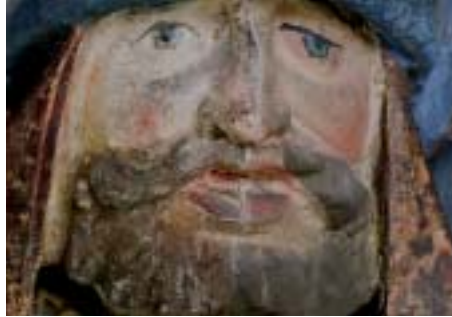
26. Agilolphusaltar, Kopf des berittenen Soldaten aus der Kreuztragung Christi in halb freigelegtem Zustand.
