50. Dombaubericht

Von Oktober 2008 bis September 2009

BARBARA SCHOCK-WERNER

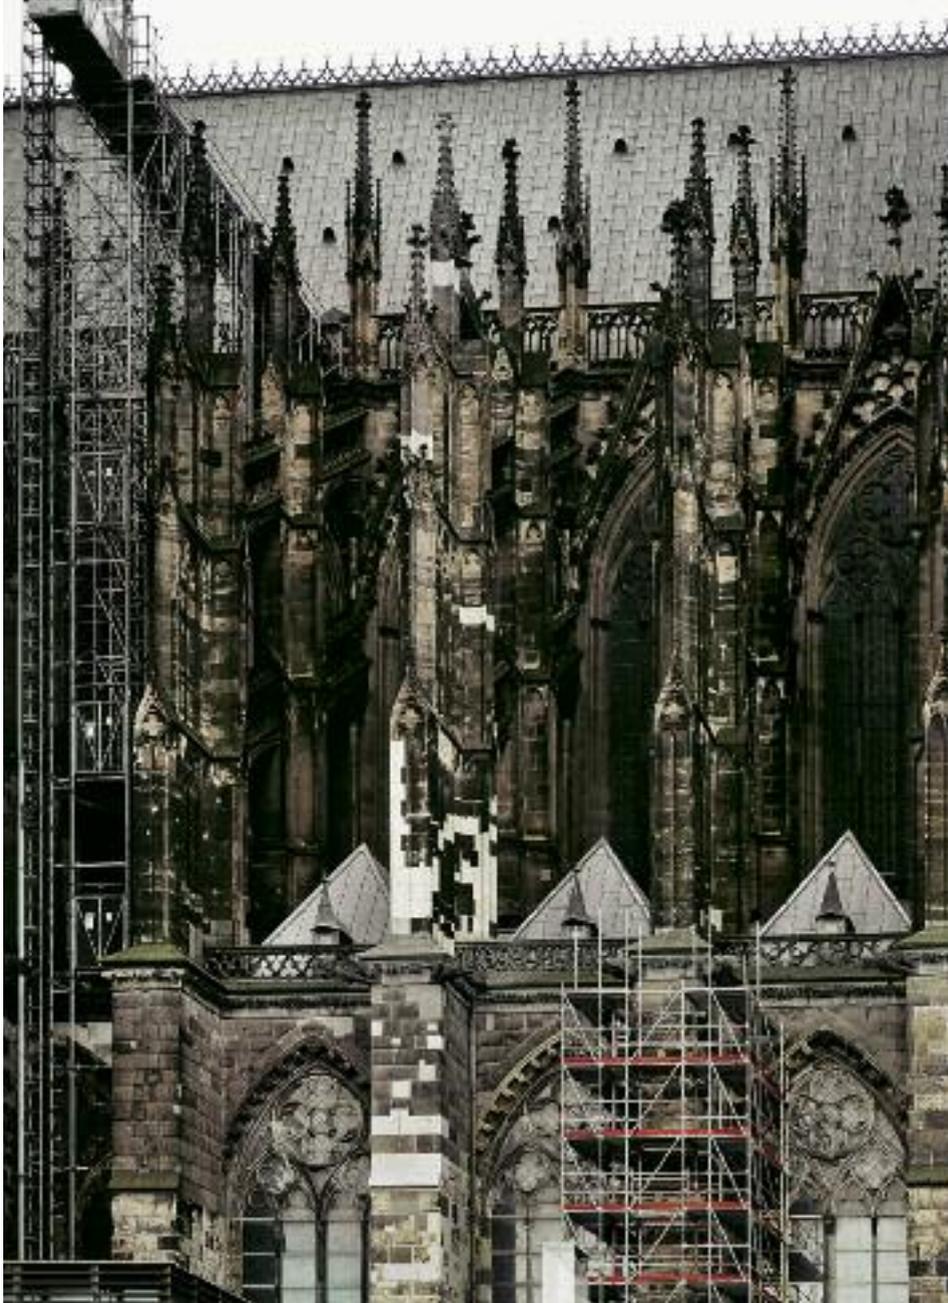
Nach Abschluss der Arbeiten am Pfeiler F 6¹ begann der Steintechniker Michael Jürkel mit der Aufnahme der Schäden und Maße für die erforderlichen Vierungen am Pfeiler F 5 (Abb. 2).

2. Langhaus Nordseite mit Strebebeiler F 5 nach abgeschlossener Restaurierung und Strebebeiler F 6 während der Einrüstung.

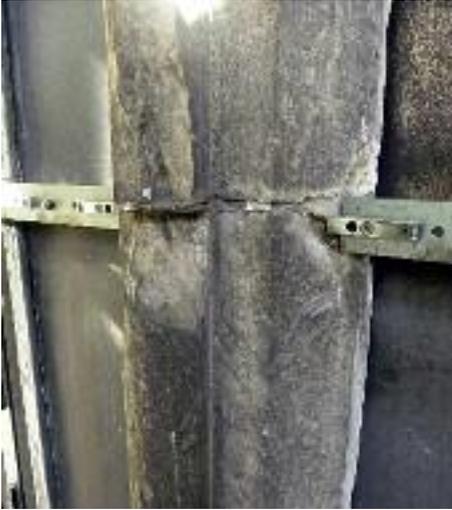
3. Beschädigtes Maßwerk im westlichen Chorobergadenfenster der Südseite.

Die Sanierung des Steinwerks dieses sehr stark beschädigten Fensters an der Südseite des Chorobergadens konnte abgeschlossen werden (Abb. 3, 4).⁵

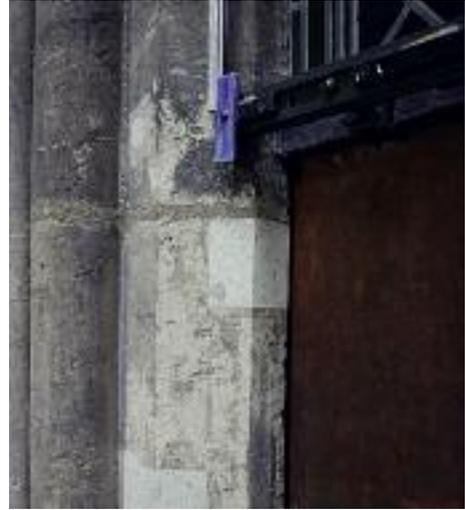
4. Mit einer Vierung versehenes Maßwerk im westlichen Chorobergadenfenster der Südseite.

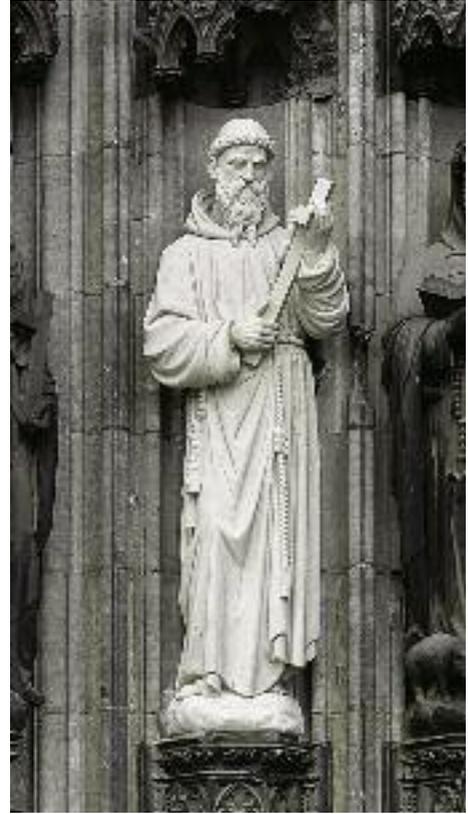
8. Erneuerte Statue des hl. Franziskus im Michaelsportal der Nordquerhausfassade.

Auch die Figur des hl. Franziskus kehrte an ihren Platz am Nordportal zurück (Abb. 8). Die originale Figur war so stark zerstört, dass eine Kopie angefertigt werden musste. Diese schuf Josef Düsterhus aus Obernkirchener Sandstein.⁷

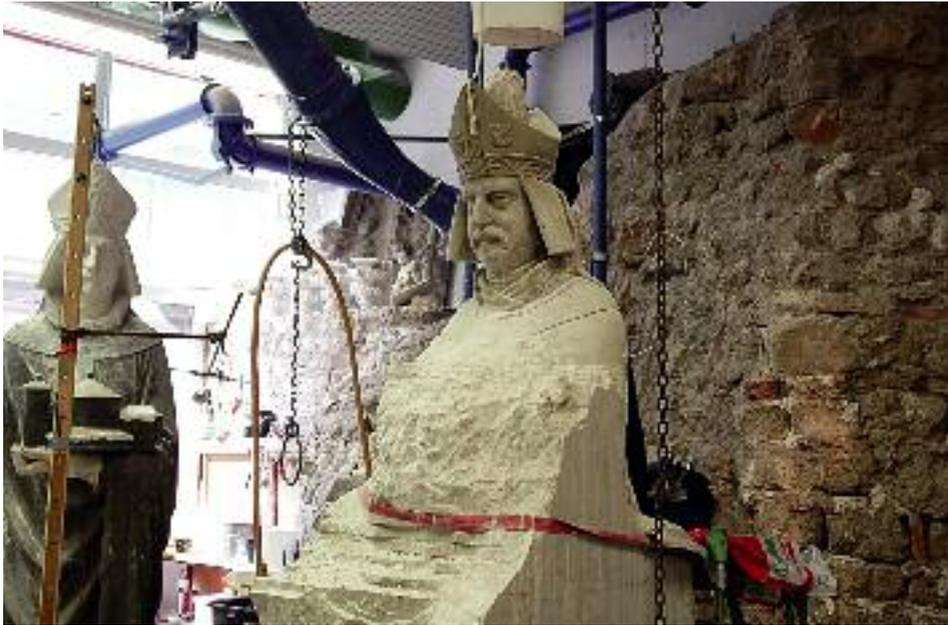
Im Herbst 2008 wurde die Figur des hl. Heribert am Maternusportal, dem rechten Seitenportal der Nordquerhausfassade, abgenommen. Die Skulptur war im Zweiten Weltkrieg stark beschädigt worden; Kopf und Attribute wurden in der Nachkriegszeit in modernen Formen ergänzt. Da sich in der Figur aber ein Riss gebildet hatte, wurde entschieden, das wenig sorgfältig ergänzte Original durch

9. In Teilen ausgearbeitete Statue des hl. Heribert vom Maternusportal der Nordquerhausfassade.

eine Kopie zu ersetzen. Kopf und Attribute werden dabei wieder den historistischen Formen des 19. Jahrhunderts nachempfunden. Bildhauer Michael Oster hat Ende 2008 begonnen den originalen Rumpf der Figur mit Gips zu ergänzen. Dieser dient als Modell für die Ausführung der Kopie in Obernkirchener Sandstein. Mit der Ausarbeitung der Figur wurde begonnen (Abb. 9).

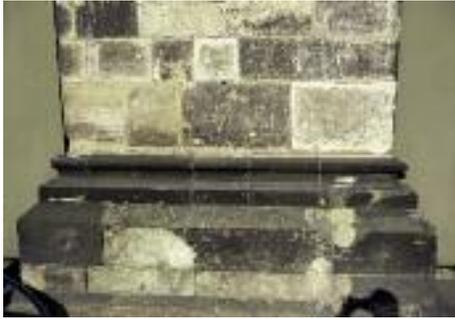
11. Sockel des Strebe Pfeilers A 4 an der Langhaussüdseite vor der Restaurierung.

Der Sockel des Pfeilers A 4, der als Ort für das neue Relief zur Erinnerung an den Weltjugendtag vorgesehen war, wies noch massive Beschädigungen aus dem Zweiten Weltkrieg auf. Er wurde repariert und ergänzt (Abb. 11, 12).

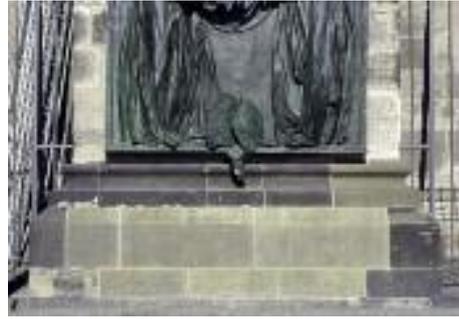
12. Sockel des Strebe Pfeilers A 4 an der Langhaussüdseite nach der Restaurierung.

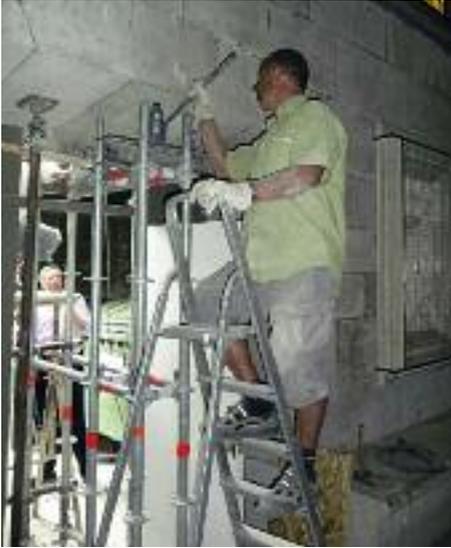
Durch Erschütterungen hatte sich der Schlussstein im Bogen über der sog. Arbeitstür gesenkt. Dieser zusätzliche Eingang wurde an der Stelle geschaffen, an der im Zweiten Weltkrieg eine Bombe ein Loch in die südliche Langhauswand gerissen hatte. Diese Türe dient vor allem den Mitarbeitern des Domes und der Dombauhütte als praktischer Zugang von der Südseite aus.

13. Michael Schlig bei der Befestigung des Schlusssteines im Sturz der Arbeitstür.

Die Steinmetzkolonne Robert Hofstätter, Michael Schlig und Monika Müller sägten die Fugen des abgesenkten Schlusssteines frei und drückten ihn dann in seine originale Position (Abb. 13). Anschließend verfugte Monika Müller den Bereich über der Tür neu.

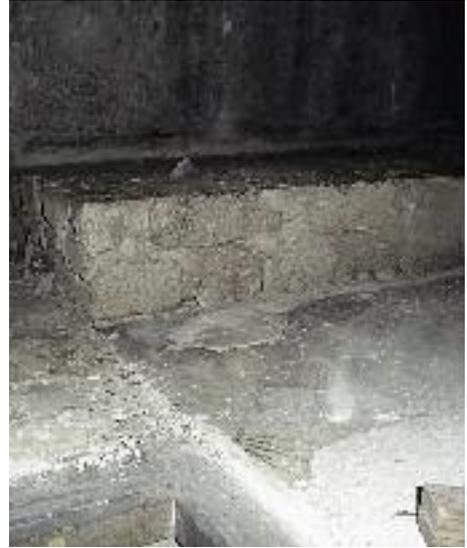
14. Bimssteinsockel unter dem Agilolphusaltar während des Abbruchs.

Der Schreinskasten des Agilolphusaltars, dessen zahlreiche Figuren bereits seit einigen Jahren restauriert werden, wurde abgebaut. Dabei stellte sich heraus, dass das Bodenbrett der Predella stark vom Schimmel befallen war. Um dies in Zukunft zu verhindern, wurde der als Unterbau des Altares auf der Mensa aufgesetzte Steinsockel entfernt. Die Steinmetzen Roland Reucher und Monika Müller haben diesen aus Bimsstein gemauerten und mit Sandstein verkleideten Sockel abgebaut (Abb. 14). Gleichzeitig reparierten und festigten sie die stark beschädigte Sohlbank des Fensters hinter dem Altar. Etliche Eisenklammern, die noch in der Wand steckten, wurden entfernt.

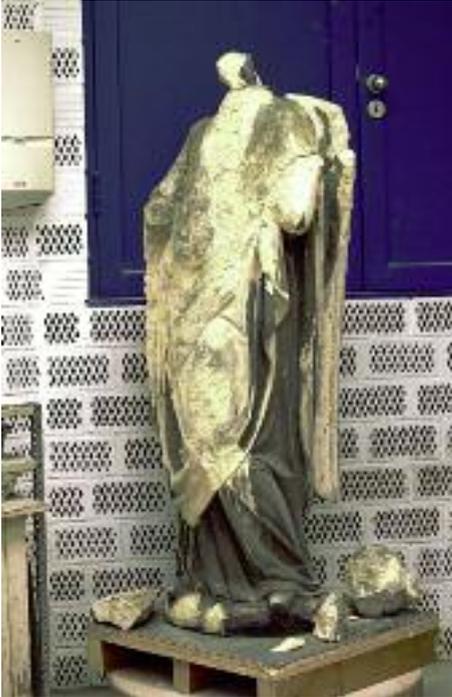
Durch die Einrüstung des Fensters über dem Petersportal konnten auch die im Wimperg stehenden Engel aus Kalkstein aus der Nähe betrachtet werden. Bei einem der Engel waren die Risse so stark, dass der lose sitzende Kopf sofort abgehoben werden konnte. Da die anderen Engel direkt über dem als Haupteingang

15. Stark verwitterter Engel von der Südquerhausfassade des Kölner Domes nach dem Abbau.

genutzten Petersportal stehen, soll nun genau geprüft werden, ob es aus Sicherheitsgründen notwendig ist, alle stark beschädigten Figuren abzunehmen.

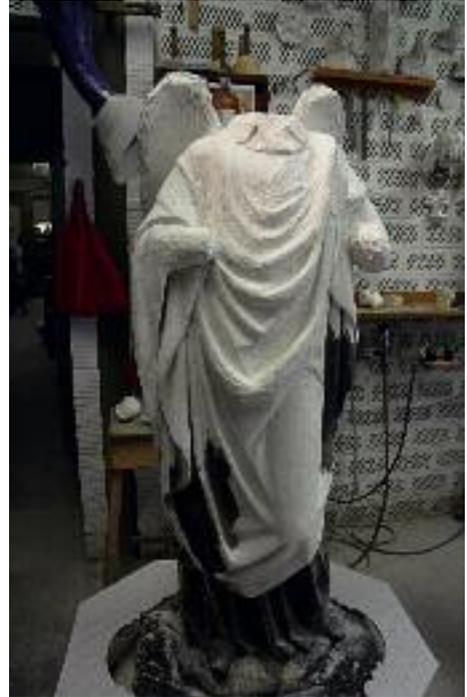
16. Verwitterter Engel von der Südquerhausfassade mit Gipsergänzungen am Gewand.

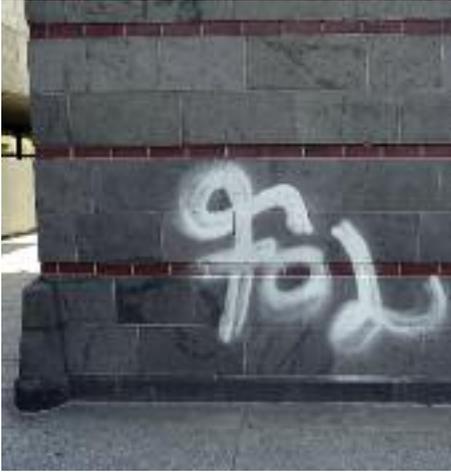
24. Graffiti an der Außenwand der Dombauhütte.

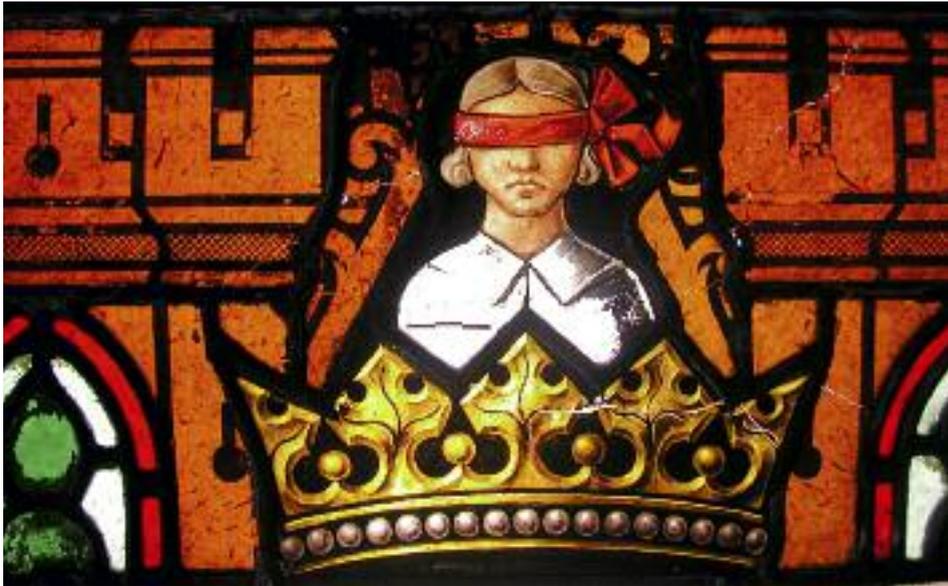
27. Ausschnitt aus der Wappenzeile des ›Jesus-Sirach-Fensters‹. Die orange-braunen Gläser sind kleinteilig zerrissen.
