## 57. Dombaubericht

Von Oktober 2015 bis September 2016

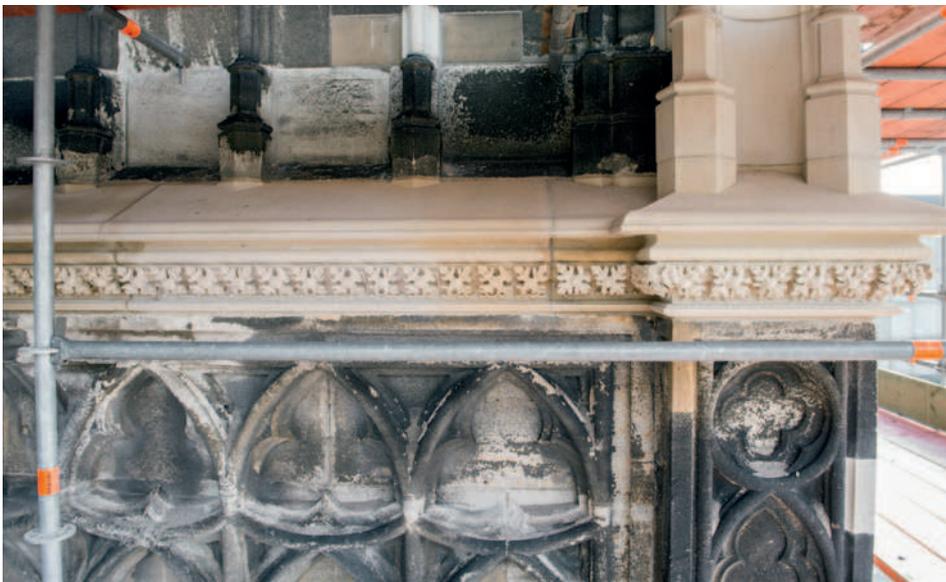
Nachdem die Versetzarbeiten an Pfeiler G 8 bereits im November 2015 weitgehend abgeschlossen werden konnten,<sup>8</sup> wurden die Sanierungsarbeiten an Pfeiler G 8 fortgesetzt. Es hat sich gezeigt, dass durch den zerstörten Fries über den Portalen die Wasserableitung am Pfeiler nicht mehr intakt war, was zu schweren Verwitterungsschäden an der Westseite des Pfeilers geführt hat. Schwerpunkt der Arbeiten an G 8 waren in diesem Jahr daher die steinrestauratorische Bearbeitung sowie kleinere Ergänzungen von Fehlstellen im Stein durch Vierungen und Antragungen. Ausgewaschene Fugen wurden geschlossen.

3. Erneuerter Blattfries an Pfeiler G 8.

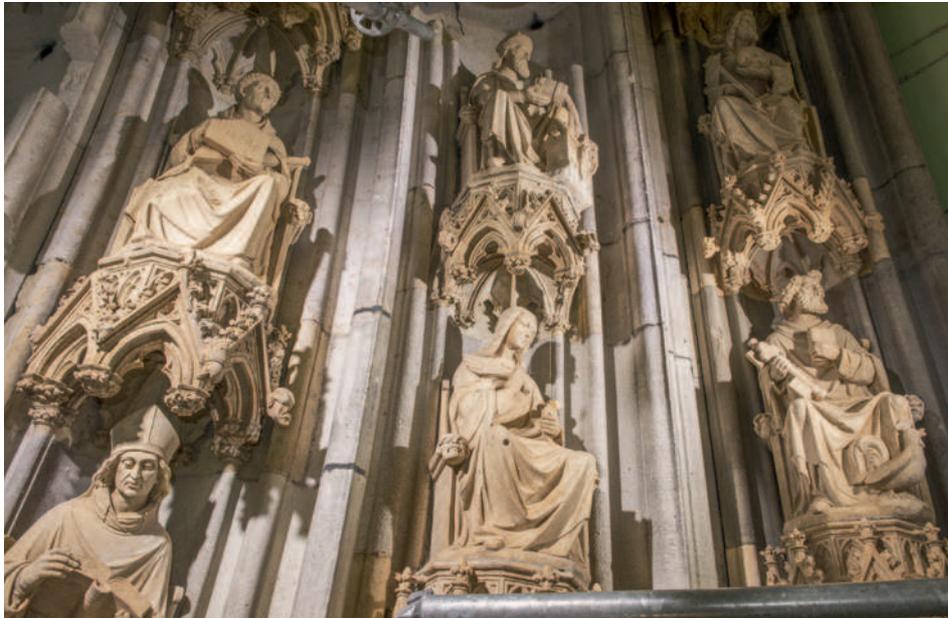
4. Restaurierte Archivoltenfiguren des Michaelportals.

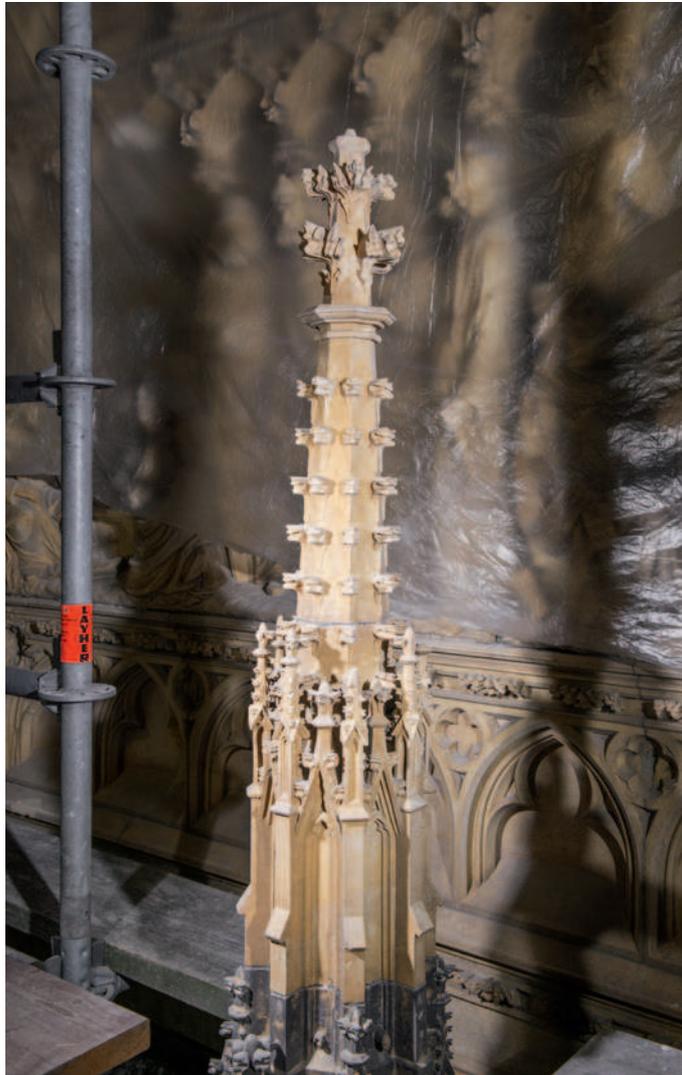
7. Gereinigter Fialaufbau eines Baldachins des 19. Jahrhunderts am Michaelportal.

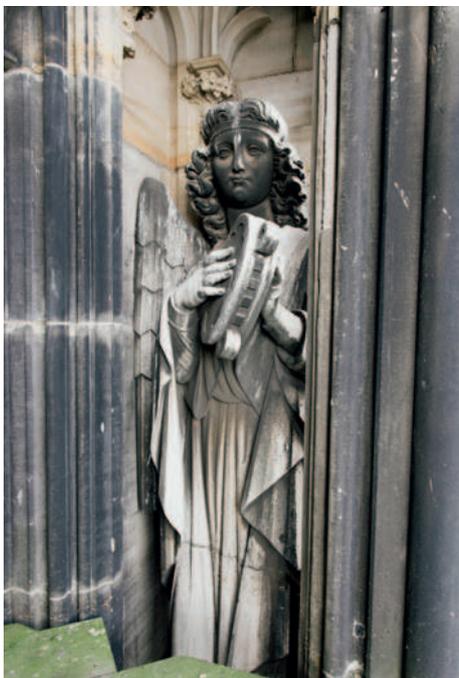
Für die beiden verbliebenen Turmengel an Pfeiler F 1 an der Ostseite des Nordturms auf 75 Metern Höhe wurde eine Zustandserfassung in Form einer Fotodokumentation durchgeführt. Verwitterungsphänomene und Schadensbilder wurden exemplarisch dokumentiert. Im Anschluss wurden die auf den Oberflächen liegenden Gipskrusten mittels Partikelstrahlverfahren reduziert beziehungsweise abgenommen (Abb. 8–9). Es erfolgten weitere Untersuchungen, bei denen auch auf Erfahrungen an anderen Skulpturen aus Savonnièreskalkstein, wie die bereits im Vorjahr ausgebauten Turmengel der Westseite, zurückgegriffen werden konnte. Mithilfe von Ultraschallmessungen (systematische Transmissionsmessungen) durch Prof. Dr. Peter Kozub und Niklas Underwood von der TH Köln konnten die geschwächten Gesteinspartien an den wetterexponierten Flügeln detektiert werden. Basierend auf den Ergebnissen wurden anschließend schadensspezifische Konservierungsmaßnahmen definiert. So ist unter anderem ein Auftrag einer Schutzschlämme im Bereich der Flügel vorgesehen.

8. Musizierender Engel mit Tamburin vom Nordturm vor seiner Reinigung.

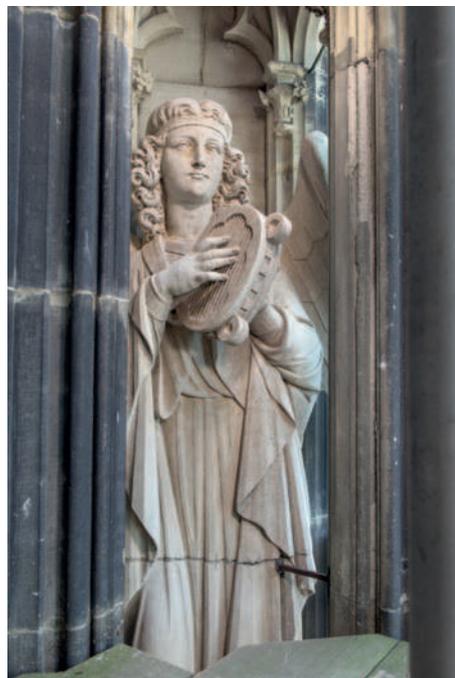
9. Musizierender Engel mit Tamburin vom Nordturm nach seiner Reinigung.

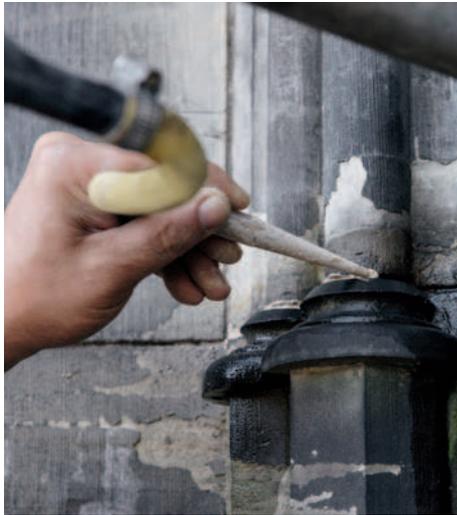
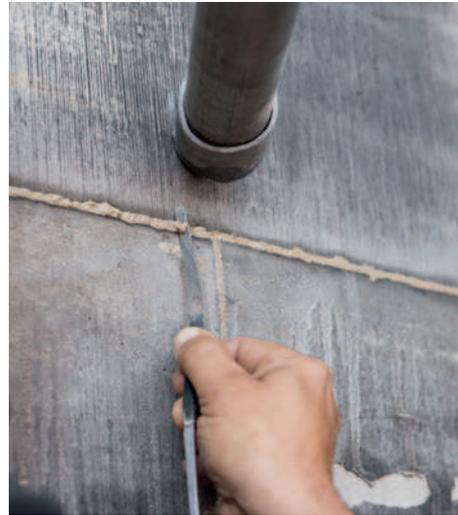
Im Bereich des Hängegerüsts an der Westseite des Nordturms auf 75–100 Metern Höhe ist das Fuggennetz im Laufe der Zeit stark zurückgewittert. In der Vergangenheit wurden diese Fugen mit einem werksmäßig lieferbaren Trasskalkfugenmörtel neu verfügt. Teilweise sind die Fugen jedoch so schmal und tief ausgewittert, dass eine traditionelle Verfugungstechnik das komplette Verfüllen der Fuge nicht sicherstellen konnte. Alternativ wurde nach umfangreichen Testreihen mit Probeverfugungen ein Rajasil Fugenmörtel ausgewählt, der in tiefe Fugen hohlraumfrei und kraftschlüssig injiziert werden kann (Abb. 10–11). Der Fugenmörtel ist überdies wasserreduziert eingestellt, wodurch der Wassertransport in die Fugentiefen und -flanken des Steins verringert wird. Mit geeigneten und optimierten Werkzeugen konnten die Fugen im ersten Teilbereich damit sehr rationell und sauber wiederhergestellt werden. Weitere Fugenabschnitte folgen im kommenden Jahr.

10. und 11. Erneuerung der Fugen am Nordturm.

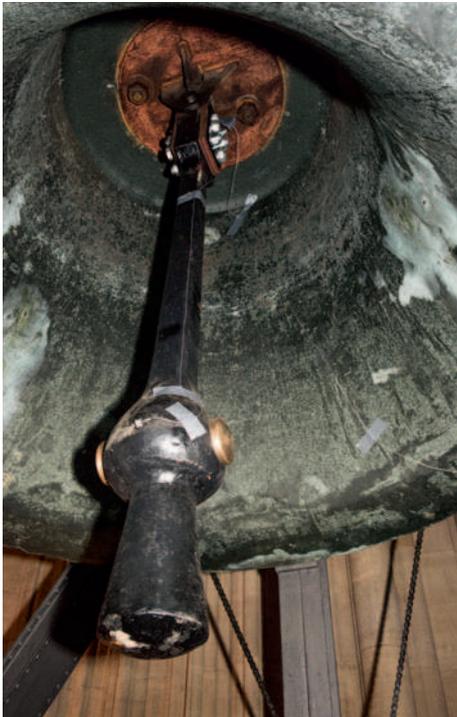
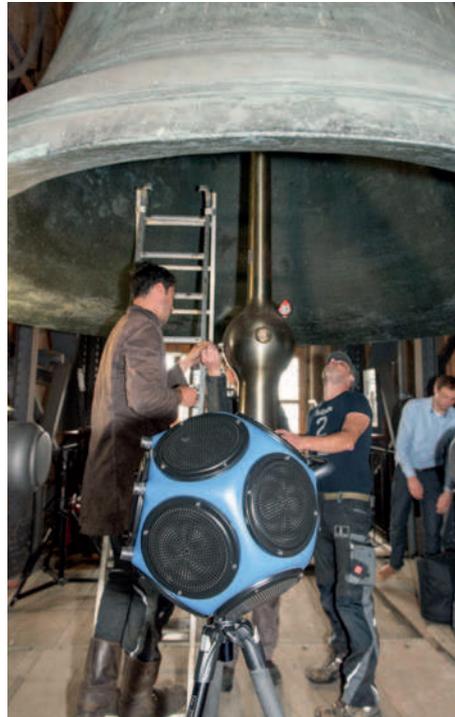
Durch regelmäßiges Läuten sind Glocken stets sehr hohen Belastungen ausgesetzt, die zu schweren Schäden führen können. Insbesondere bei zu schweren Klöppeln oder einem ungünstigen Anschlag können im Laufe der Zeit Ermüdungsrisse oder Materialabtragungen an den Anschlagstellen entstehen. Dies führt zu einer ungünstigen Veränderung des Klanges oder im schlimmsten Fall zu einer Zerstörung der Glocke. Wenn die Schäden sichtbar oder hörbar werden, ist es gewöhnlich bereits zu spät, um präventive Maßnahmen einzuleiten. Dann wäre ein kostenaufwendiges Schweißen der Glocke oder gar ein Neuguss notwendig. Daher ist ein regelmäßiges Monitoring der historischen Domglocken zur Früherkennung möglicher Schäden sinnvoll.

12. Pretiosa-Glocke mit Sensoren an der Innenwand und am Klöppel.

13. Aufzeichnung des Lätewinkels und sämtlicher Frequenzbereiche der Petersglocke.

(Abb. 12–13). Insbesondere den tiefen Teiltönen kommt eine besondere Bedeutung zur Früherkennung von Schäden zu. Auch die Form und das Gewicht sämtlicher Klöppel wurden bestimmt.

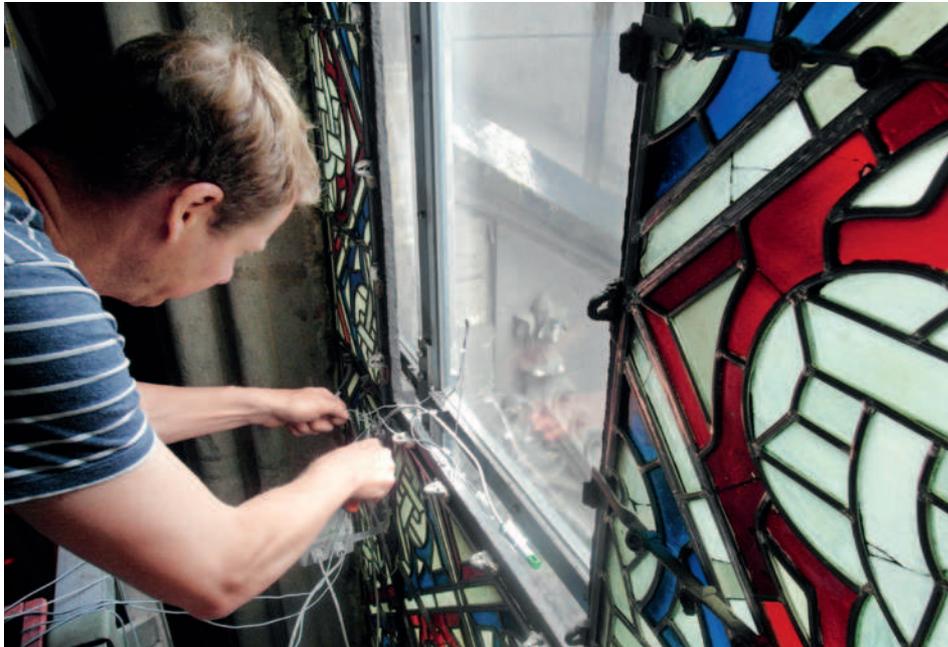
Seit Langem war das Fenster S VIII (C 10–C 11) für eine klimatische Überprüfung der speziell für die Fenster des Chorobergadens entworfene Schutzverglasungskonstruktion vorgesehen, doch setzte das den vollständigen Einbau der entdublerten Ornamentfelder voraus, der erst im Herbst 2014 zum Abschluss kam. Als erfahrener Spezialist für Klima-Monitoring an Schutzverglasungen wurde nun Dipl.-Ing. Oliver Hahn vom Ingenieurbüro für Bauwerkserhaltung Weimar mit der Ausarbeitung eines Messkonzeptes sowie der Konfiguration einer Messanlage beauftragt. Gemessen werden die Temperatur an der Oberfläche der Original- und der Schutzverglasung sowie die relative Feuchte und die Strömungsgeschwindigkeit im Zwischenraum. Die Messtechnik wurde Ende Juni in unterschiedlichen Höhen an zwei Fensterbahnen installiert; begleitend wurden auch Sensoren zur Erfassung des Innenraumklimas und des Außenklimas verteilt (Abb. 14). Um alle jahreszeitlich bedingten Einflüsse zu erfassen, sollen die Messungen über mindestens ein Jahr erfolgen. Zeitgleich wird an S VIII eine Glasdosimeter-Studie des Fraunhofer-Instituts für Silicatforschung (ISC Würzburg) durchgeführt. Dieses Messverfahren zur Überprüfung schädigender Einflüsse auf historische Glasmalereien ist seit Jahrzehnten etabliert und wurde im Dom bereits mehrfach eingesetzt. Die Dosimeter bestehen aus speziell präparierten Kalk-Kalisilicatgläsern, die auf kombinierte korrosive Einflüsse sehr empfindlich reagieren. Dazu gehören unter anderem saure Schadgase, oxidierende Luftbestandteile, Luftfeuchtigkeit, Kondensation, Temperaturwechseleffekte und biologische Aktivität von Mikroorganismen. Es kommt dabei zu Ionenaustauschreaktionen, bei denen Protonen und Wassermoleküle in das oberflächennahe Glasnetzwerk diffundieren und bestimmte Glasbestandteile, insbesondere Kalium- und Calciumionen auslaugen. Der Expositionszeitraum beträgt auch bei den Glasdosimetern idealerweise ein volles Jahr. Danach werden die strukturellen Veränderungen an der Glasoberfläche der Dosimeter ausgewertet und das korrosive Schädigungspotenzial ermittelt. An S VIII wurden 46 Glasdosimeter parallel zu den Klimasensoren exponiert (Abb. 15).

14. Installation von Messsensoren durch Dipl.-Ing. Oliver Hahn an Fenster S VIII.

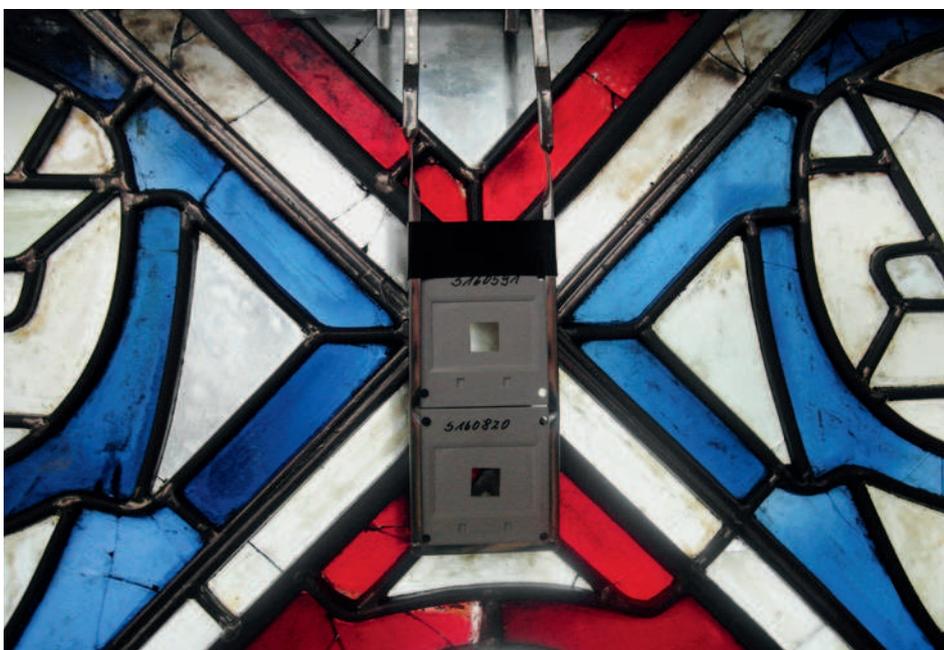
15. Glasdosimeter des ISC Würzburg an Fenster S VIII.

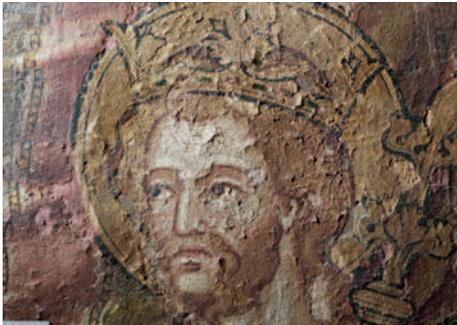
18. Kopf Christi aus der Marienkrönungsszene der Marienschanke vor der Festigung der Malschicht.

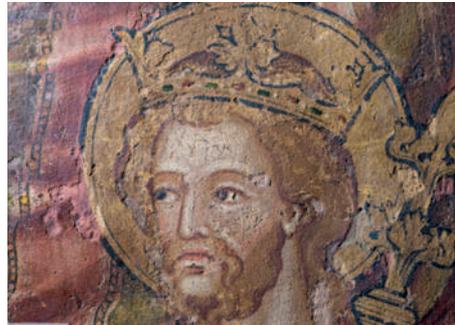
19. Kopf Christi aus der Marienkrönungsszene der Marienschanke nach der Festigung der Malschicht.

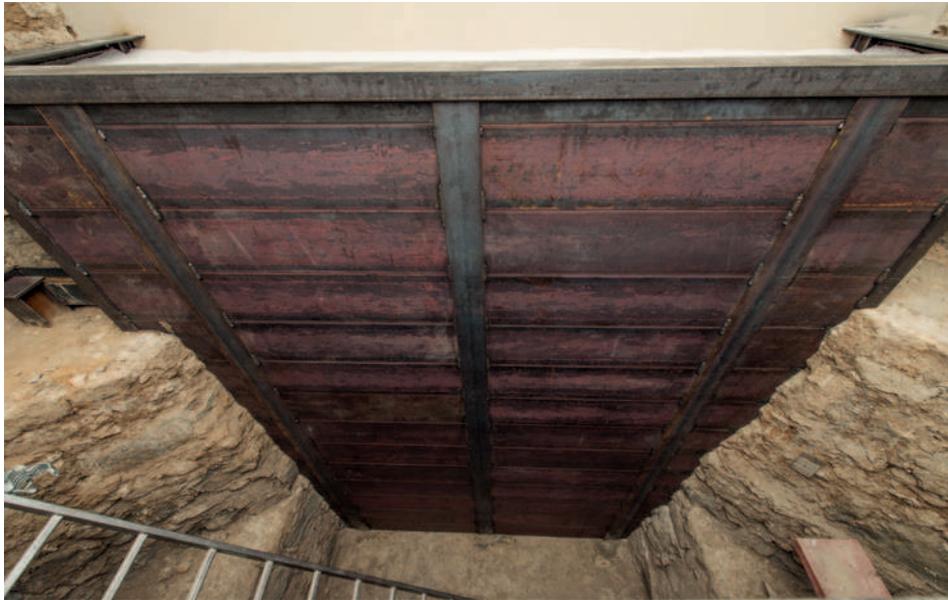
In Feld 33 des Ausgrabungsbereiches erstellten die Metallbauer eine Spundwand zur Sicherung gegen einen möglichen Grundbruch. Die planerischen Arbeiten wurden durch Patrick Ferdinand von Finck Billen Ingenieurgesellschaft GmbH & Co. KG aus Köln begleitet.

26. Spundwand zur Sicherung des Erdreiches unterhalb des Fußbodenfeldes 33/34.

ungestörten Bodenbereiche im Dom, die noch nicht von einer Betondecke überbaut sind. Die Gefahr eines möglichen Grundbruches unterhalb dieses Bodenfeldes konnte damit beseitigt werden.
