# 50. Dombaubericht

## Von Oktober 2008 bis September 2009

BARBARA SCHOCK-WERNER

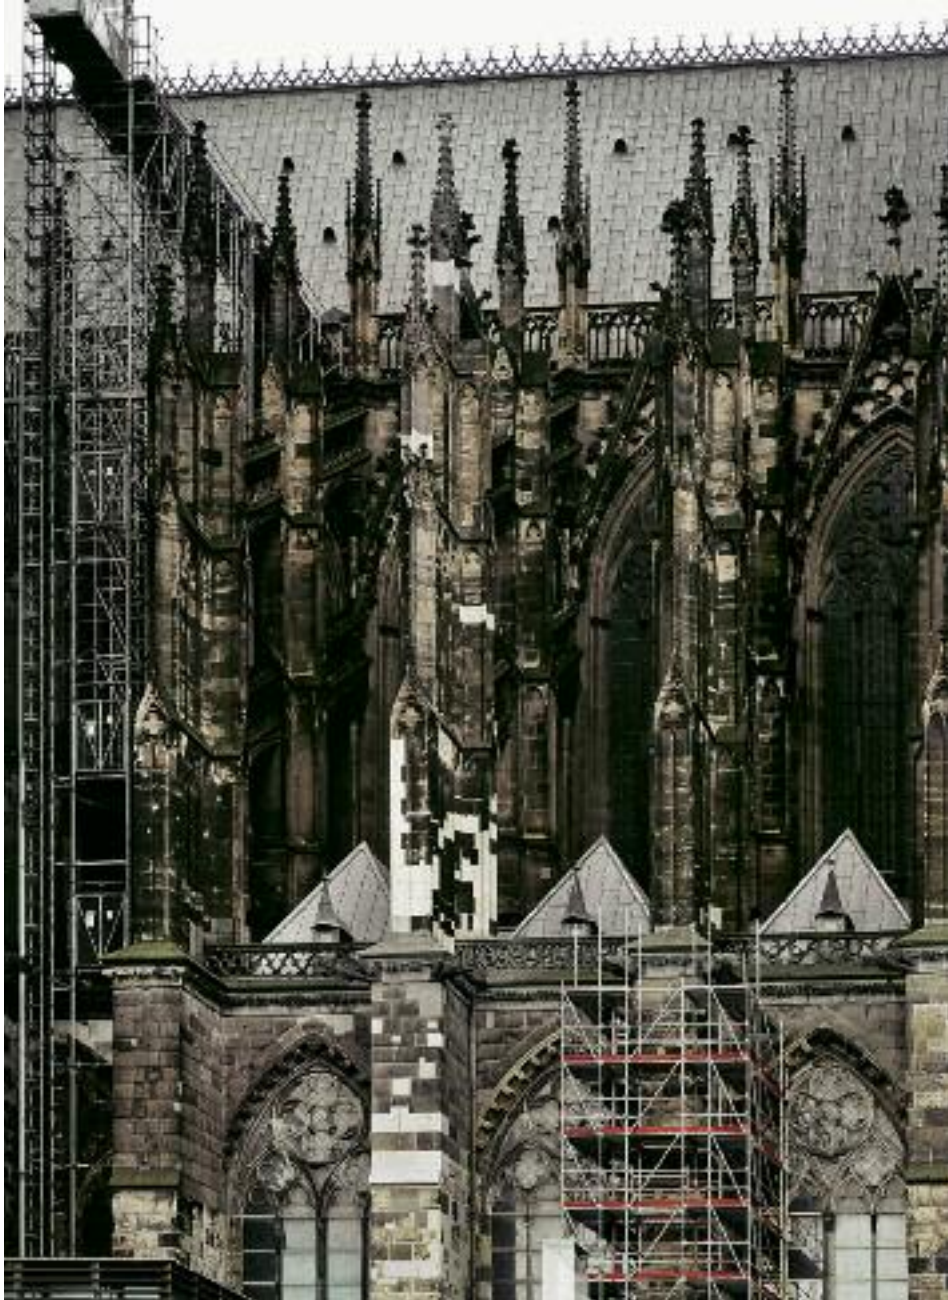
2. Langhaus Nordseite mit Strebepeiler F 5 nach abgeschlossener Restaurierung und Strebepeiler F 6 während der Einrüstung.

Nach Abschluss der Arbeiten am Pfeiler F 6<sup>1</sup> begann der Steintechniker Michael Jürkel mit der Aufnahme der Schäden und Maße für die erforderlichen Vierungen am Pfeiler F 5 (Abb. 2).

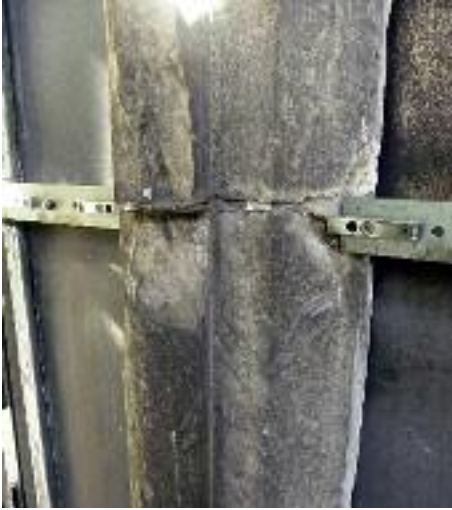
3. Beschädigtes Maßwerk im westlichen Chorobergadenfenster der Südseite.

Die Sanierung des Steinwerks dieses sehr stark beschädigten Fensters an der Südseite des Chorobergadens konnte abgeschlossen werden (Abb. 3, 4).<sup>5</sup>

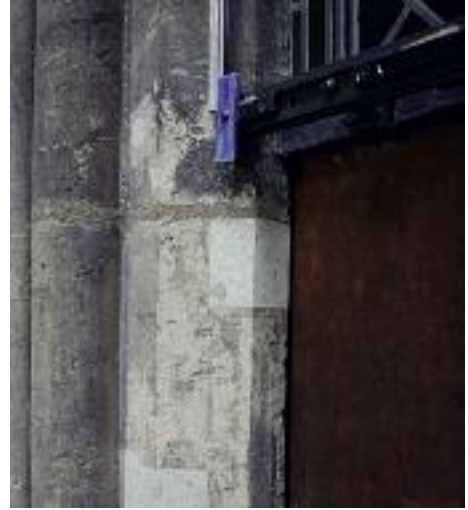
4. Mit einer Vierung versehenes Maßwerk im westlichen Chorobergadenfenster der Südseite.

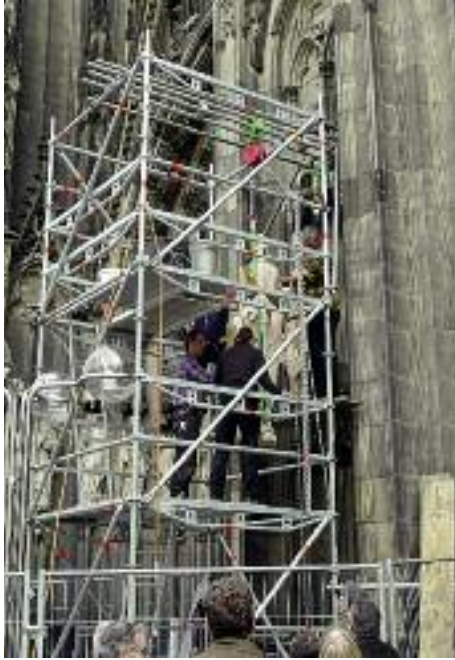
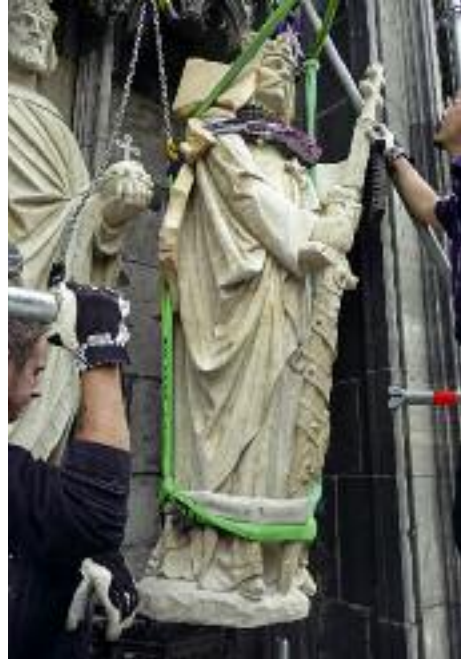
5. Hochziehen der restaurierten Statue des hl. Stephan von Ungarn im Gerüst.

6. Aufstellen der Statue des hl. Stephan von Ungarn an der Westfassade.

Die im letzten Jahr restaurierten Figuren der heiligen Herrscher (Konstantin, Karl der Große, Heinrich II. und Stephan von Ungarn) konnten wieder an der Westfassade versetzt werden (Abb. 5–7).<sup>6</sup>

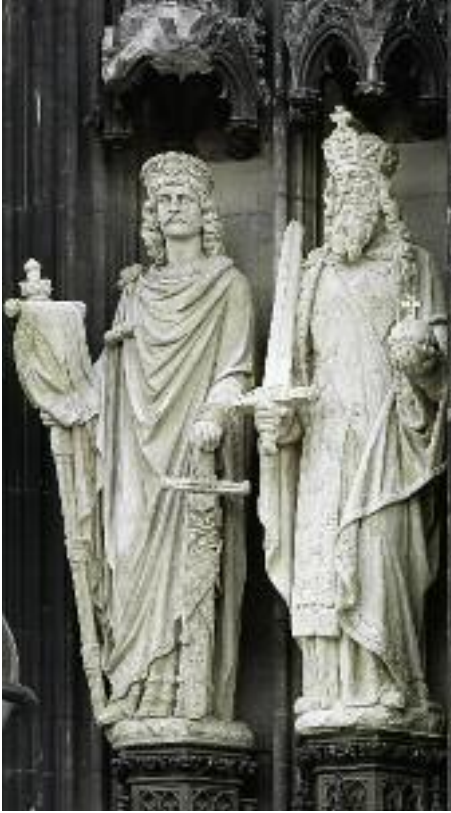
7. Die Statuen Konstantins und Karls des Großen nach dem Einbau an der Westfassade.

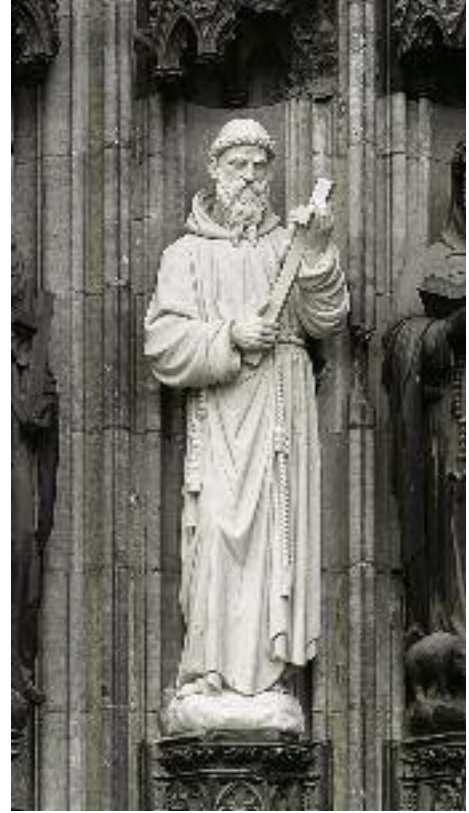
8. Erneuerte Statue des hl. Franziskus im Michaelsportal der Nordquerhausfassade.

Auch die Figur des hl. Franziskus kehrte an ihren Platz am Nordportal zurück (Abb. 8). Die originale Figur war so stark zerstört, dass eine Kopie angefertigt werden musste. Diese schuf Josef Düsterhus aus Obernkirchener Sandstein.<sup>7</sup>

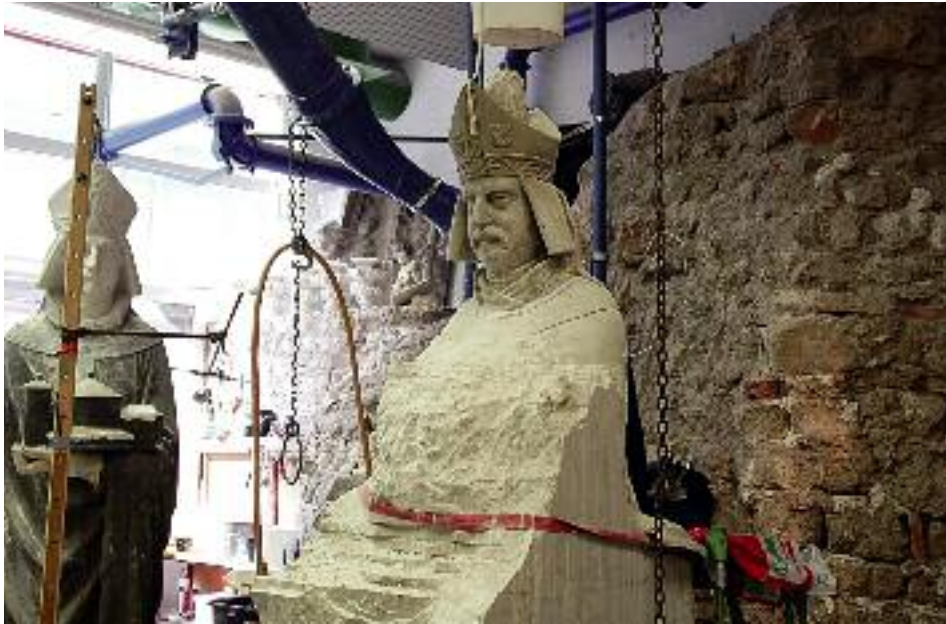
Im Herbst 2008 wurde die Figur des hl. Heribert am Maternusportal, dem rechten Seitenportal der Nordquerhausfassade, abgenommen. Die Skulptur war im Zweiten Weltkrieg stark beschädigt worden; Kopf und Attribute wurden in der Nachkriegszeit in modernen Formen ergänzt. Da sich in der Figur aber ein Riss gebildet hatte, wurde entschieden, das wenig sorgfältig ergänzte Original durch

9. In Teilen ausgearbeitete Statue des hl. Heribert vom Maternusportal der Nordquerhausfassade.

eine Kopie zu ersetzen. Kopf und Attribute werden dabei wieder den historistischen Formen des 19. Jahrhunderts nachempfunden. Bildhauer Michael Oster hat Ende 2008 begonnen den originalen Rumpf der Figur mit Gips zu ergänzen. Dieser dient als Modell für die Ausführung der Kopie in Obernkirchener Sandstein. Mit der Ausarbeitung der Figur wurde begonnen (Abb. 9).

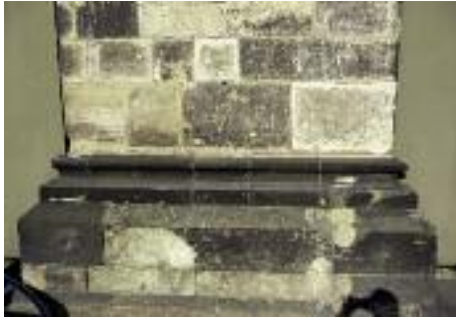
11. Sockel des Strebe Pfeilers A 4 an der Langhaussüdseite vor der Restaurierung.

Der Sockel des Pfeilers A 4, der als Ort für das neue Relief zur Erinnerung an den Weltjugendtag vorgesehen war, wies noch massive Beschädigungen aus dem Zweiten Weltkrieg auf. Er wurde repariert und ergänzt (Abb. 11, 12).

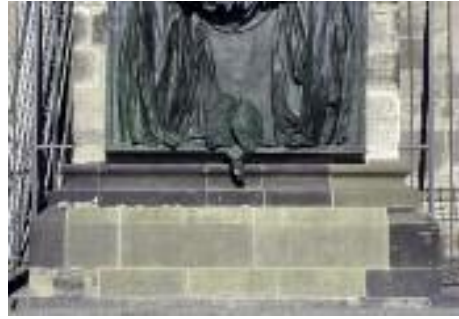
12. Sockel des Strebe Pfeilers A 4 an der Langhaussüdseite nach der Restaurierung.

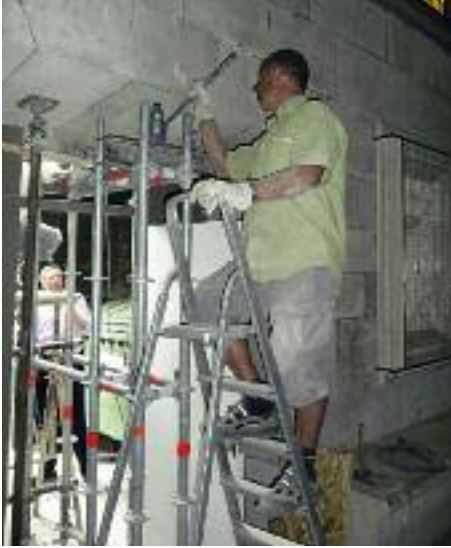
Durch Erschütterungen hatte sich der Schlussstein im Bogen über der sog. Arbeitstür gesenkt. Dieser zusätzliche Eingang wurde an der Stelle geschaffen, an der im Zweiten Weltkrieg eine Bombe ein Loch in die südliche Langhauswand gerissen hatte. Diese Türe dient vor allem den Mitarbeitern des Domes und der Dombauhütte als praktischer Zugang von der Südseite aus.

13. Michael Schlig bei der Befestigung des Schlusssteines im Sturz der Arbeitstür.

Die Steinmetzkolonne Robert Hofstätter, Michael Schlig und Monika Müller sägten die Fugen des abgesenkten Schlusssteines frei und drückten ihn dann in seine originale Position (Abb. 13). Anschließend verfugte Monika Müller den Bereich über der Tür neu.

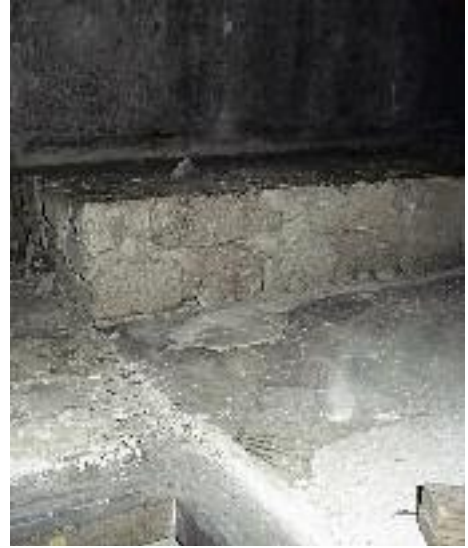
14. Bimssteinsockel unter dem Agilolphusaltar während des Abbruchs.

Der Schreinskasten des Agilolphusaltars, dessen zahlreiche Figuren bereits seit einigen Jahren restauriert werden, wurde abgebaut. Dabei stellte sich heraus, dass das Bodenbrett der Predella stark vom Schimmel befallen war. Um dies in Zukunft zu verhindern, wurde der als Unterbau des Altares auf der Mensa aufgesetzte Steinsockel entfernt. Die Steinmetzen Roland Reucher und Monika Müller haben diesen aus Bimsstein gemauerten und mit Sandstein verkleideten Sockel abgebaut (Abb. 14). Gleichzeitig reparierten und festigten sie die stark beschädigte Sohlbank des Fensters hinter dem Altar. Etliche Eisenklammern, die noch in der Wand steckten, wurden entfernt.

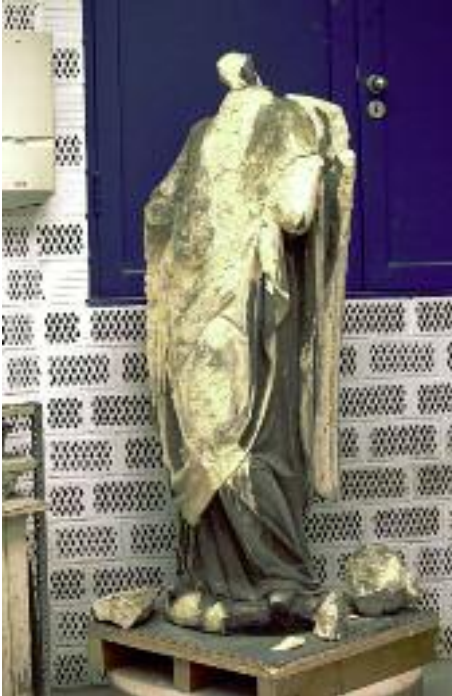
Durch die Einrüstung des Fensters über dem Petersportal konnten auch die im Wimperg stehenden Engel aus Kalkstein aus der Nähe betrachtet werden. Bei einem der Engel waren die Risse so stark, dass der lose sitzende Kopf sofort abgehoben werden konnte. Da die anderen Engel direkt über dem als Haupteingang

15. Stark verwitterter Engel von der Südquerhausfassade des Kölner Domes nach dem Abbau.

genutzten Petersportal stehen, soll nun genau geprüft werden, ob es aus Sicherheitsgründen notwendig ist, alle stark beschädigten Figuren abzunehmen.

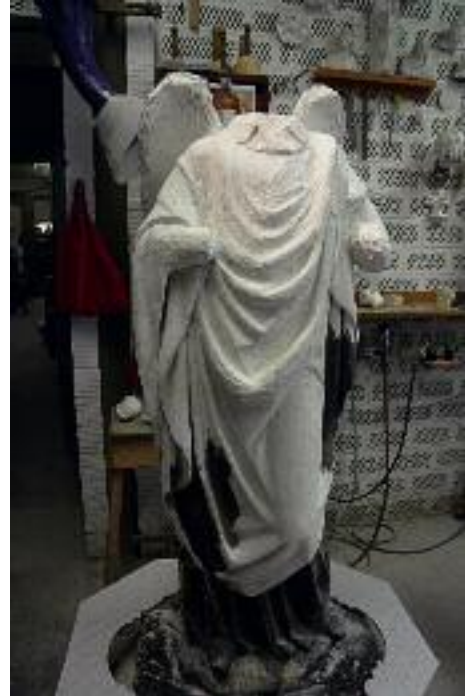
16. Verwitterter Engel von der Südquerhausfassade mit Gipsergänzungen am Gewand.

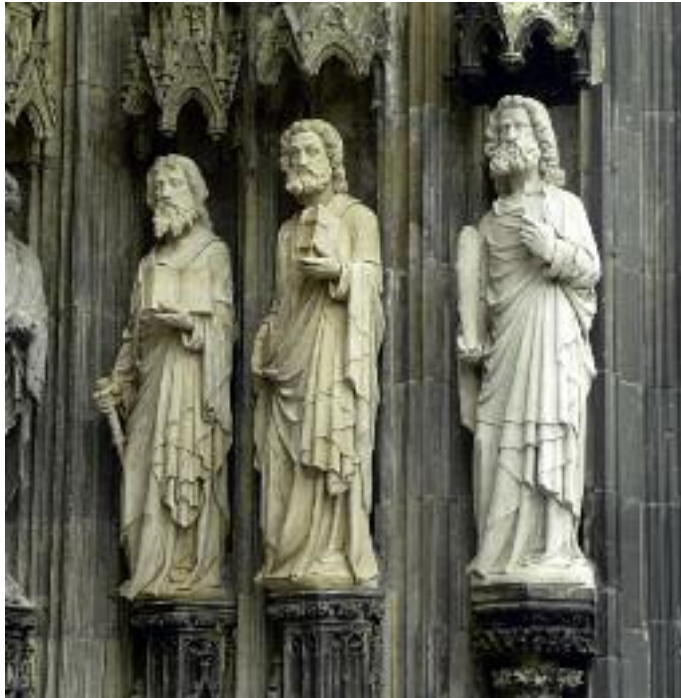
17. Statuen der Apostel Philippus (links) und Bartholomäus (Mitte) im südlichen Gewände des Petersportales nach der Laserreinigung.

Zur Laserreinigung dreier Gewändefiguren im Petersportal im Sommer 2009 wurde ein Gerüst und eine Abschränkung gebaut und nach Vollendung der Arbeiten wieder entfernt.

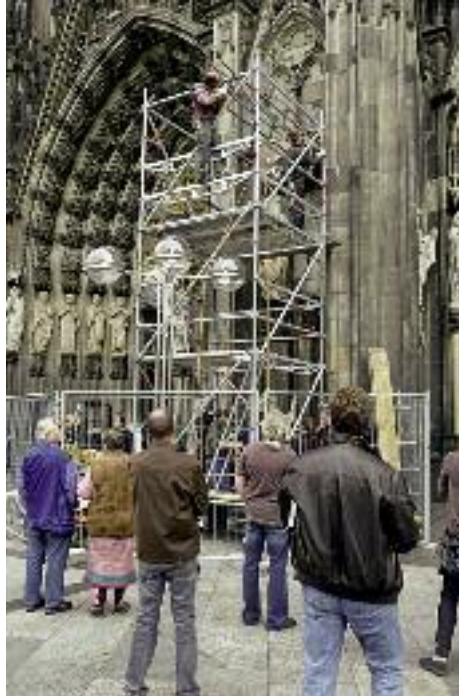
**18.** Bau eines Gerüstes für das Versetzen der restaurierten Statuen an der Westfassade.

Für kleinere Maßnahmen und die Aufmaßarbeiten im Dom wurden die erforderlichen Gerüste erstellt (Abb. 18).

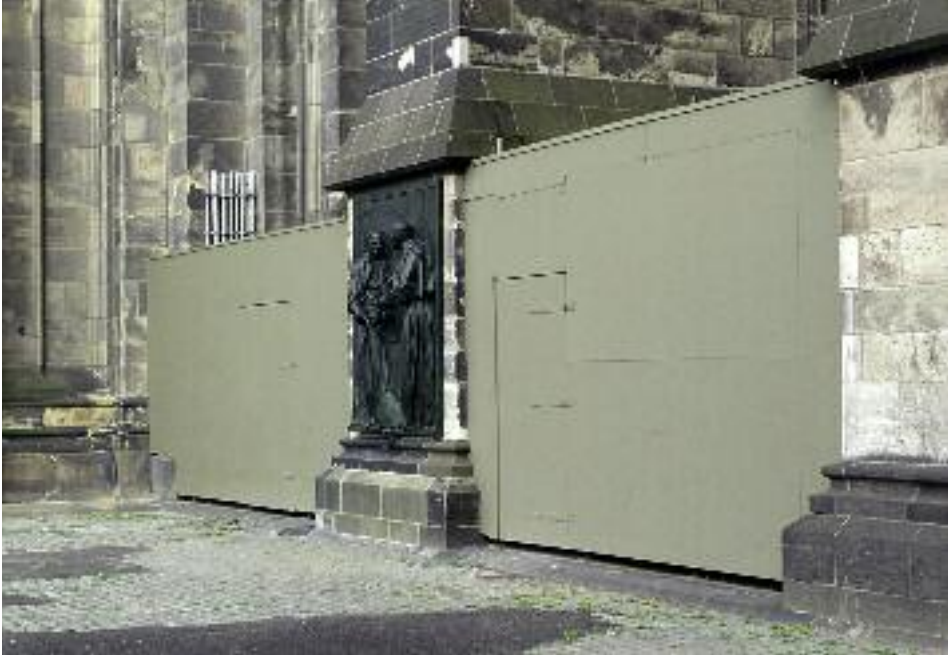
19. Hölzerne Bauzäune an der Langhaussüdseite.

Da die Bauzäune auf der Südseite des Langhauses sehr unansehnlich geworden waren, wurden sie abgebaut und durch Gitter ersetzt (Abb. 19, 20). Langfristig sollen auch hier von Thomas Hecker geschmiedete Absperrungen eingesetzt werden. Da deren Herstellung aber lange Zeit beanspruchen wird, haben die Mitarbeiter der Metallwerkstatt Gitter aus Fertigteilen hergestellt und zwischen die Strebpfeiler gesetzt. Nun ist erfreulicherweise wieder ein Blick durch die Zwischenräume auf die Architektur möglich.

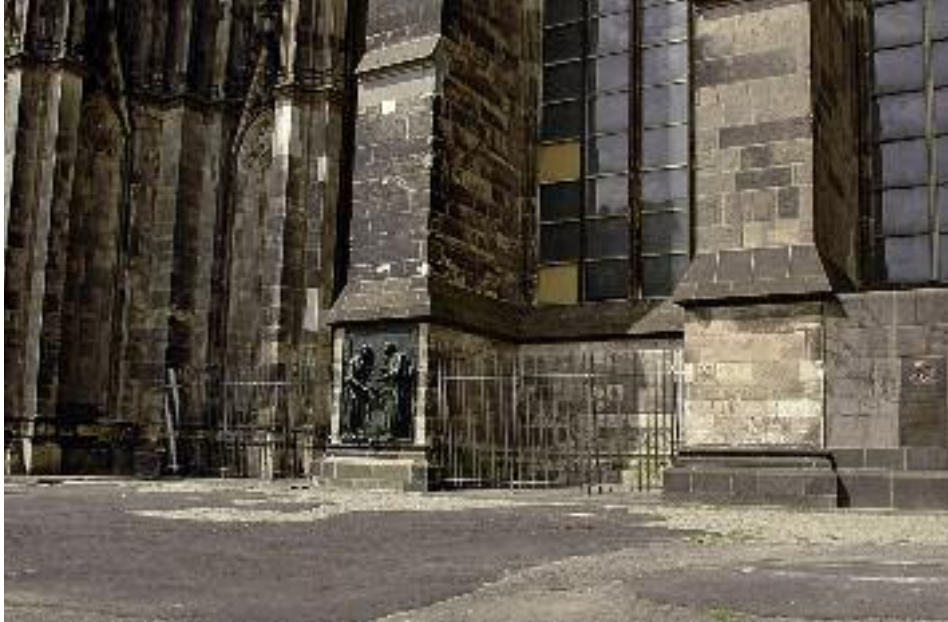
20. Neue Gitter an der Langhaussüdseite.

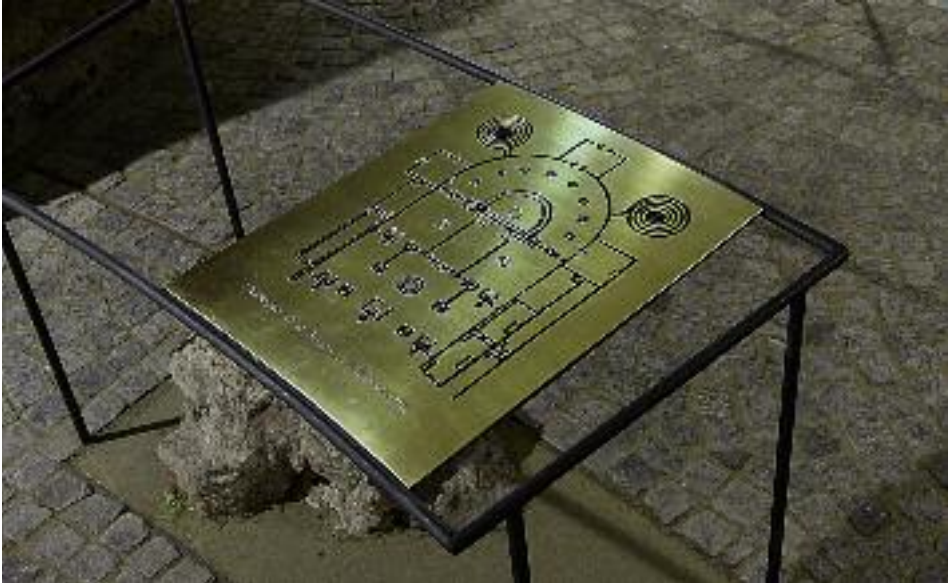
21. Messingtafel mit eingezttem Grundriss des St. Galler Chorungangs.

Im Rahmen der Neugestaltung der westlichen Bereiche der Domgrabung wurden auch die archäologischen Reste des sog. St. Galler Umgangs durch eine im Fußboden eingelassene Messingschiene neu präsentiert. Zum Vergleich der Kölner Befunde mit dem auf dem St. Galler Klosterplan dargestellten Umgangschor wur-

de eine Messingtafel aufgestellt, die den betreffenden Bereich des karolingischen Planes wiedergibt (Abb. 21). Die Tafel, in die die Darstellung eingätzt ist, wurde von der Metallbaufirma Sebastian Hoppen in Dattenberg hergestellt. Herr Hoppen hat auch die Messingschilder gefertigt, die im Turmfoyer zur Erläuterung des römischen Kellers und des Südturmfundamentes aufgestellt worden sind.

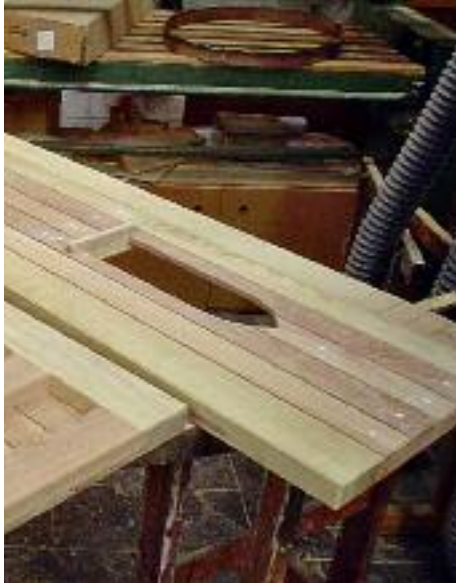
**22.** Neue Türen für die Eingänge zum Triforium auf der Werkbank.

terten Stellen eine Konstruktion entwickelt, die verhindert, dass das Wasser hinter die Wetterschenkel der kleinen Fensteröffnungen in den Türen laufen kann (Abb. 22).

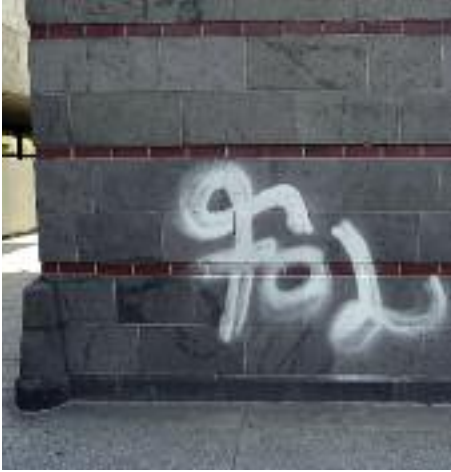
24. Graffiti an der Außenwand der Dombauhütte.

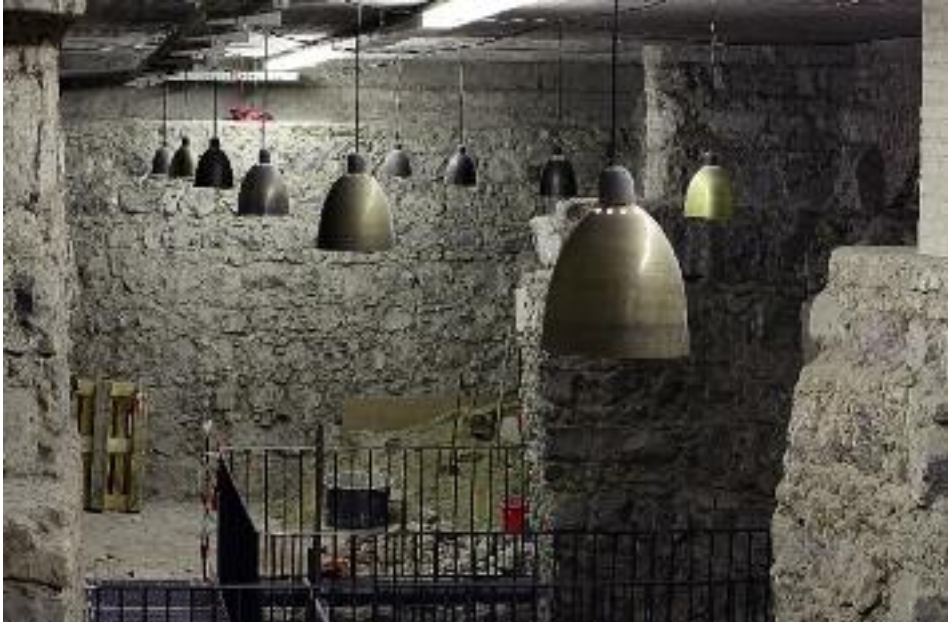
25. Wiederverwendete Kupferlampen aus dem Dominnenraum in der Domgrabung.

tung der westlichen Bereiche der Domgrabung. Die Kästen mit den Steuerungen der Windfänge und die Datenleitung des Domes mussten verlegt werden. Ein neuer Elektroschrank wurde an einer nicht einsehbaren Stelle aufgebaut. Der Lichtdesigner Daniel Zerlang-Rösch hat zusammen mit Bernd Billecke eine neue Beleuchtung für den Bereich der Ausgrabung entwickelt. Entlang des Fundamentes wurden wie in den Durchbrüchen lineare Leuchten angebracht. Die grellen Neonbänder wurden abgebaut und stattdessen Einzelleuchten installiert, die über Dimmer steuerbar sind. Von Daniel Zerlang-Rösch stammt der Vorschlag, dass für diese Leuchten die im Dominnenraum abgebauten Kupferleuchten sehr geeignet wären. Von einem ersten Versuch waren alle begeistert, so dass jetzt diese Lampen für die Grabungsbeleuchtung eingesetzt werden (Abb. 25). Ein ebenso praktischer wie preiswerter Umbau!

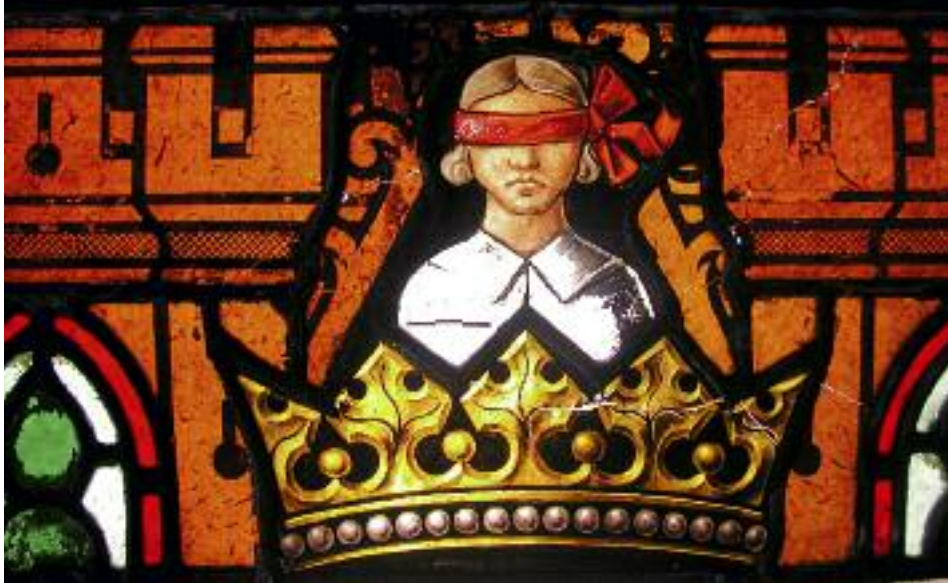
27. Ausschnitt aus der Wappenzeile des ›Jesus-Sirach-Fensters‹. Die orange-braunen Gläser sind kleinteilig zerrissen.

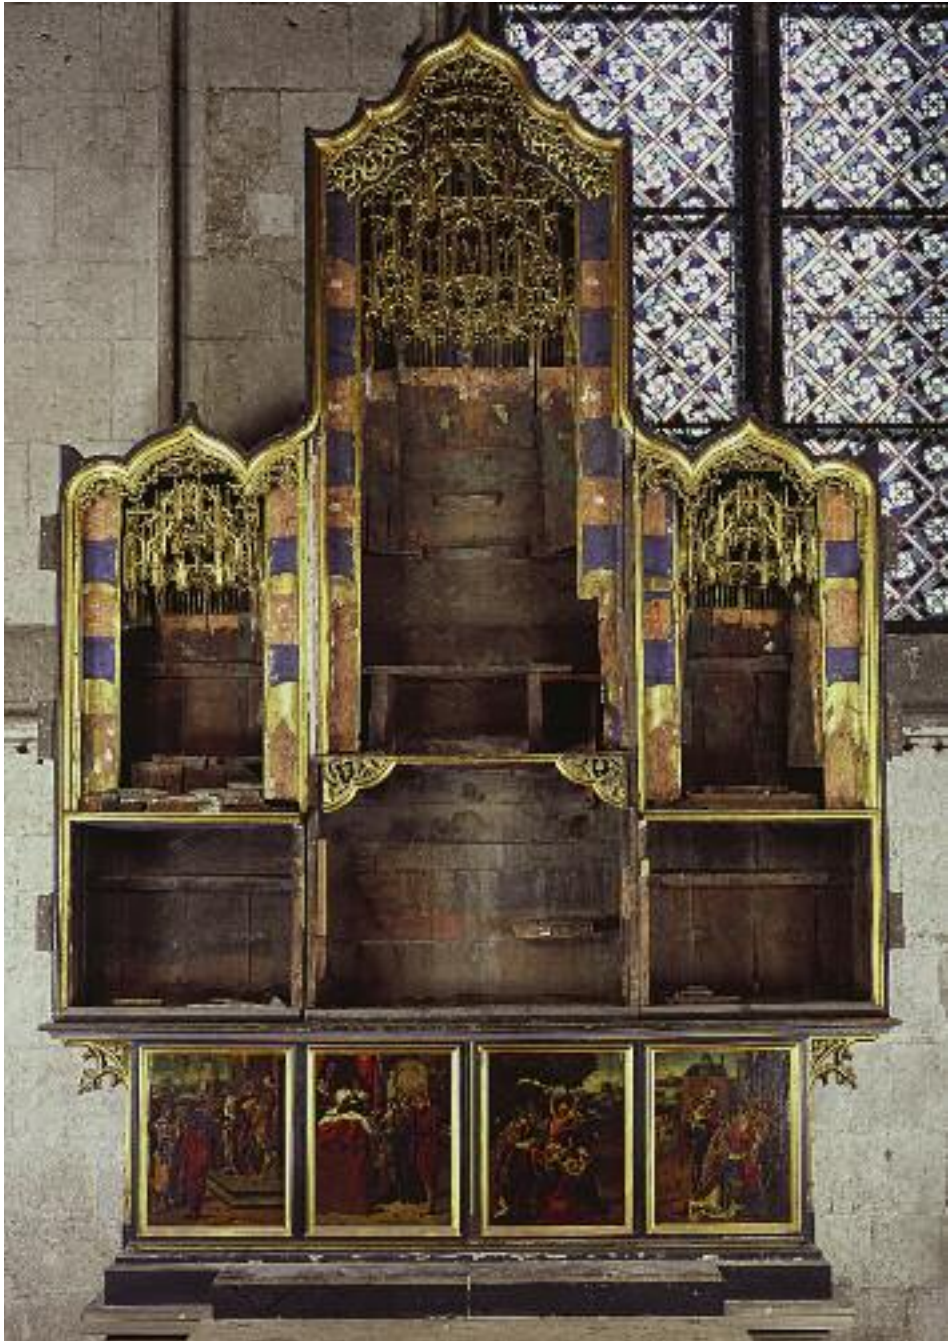
32. Altarschrein des Agilolphusaltars ohne Figuren.

Klocke von der Hochschule für Angewandte Wissenschaft und Kunst Hildesheim konnte einen Befall von Weißfäule, verursacht durch den Haussporling, und Braunfäule, verursacht durch den braunen Kellerschwamm, feststellen. Da der Befall derzeit aber nicht aktiv ist, konnte von einer Spezialbehandlung abgesehen werden. Das Brett wurde gereinigt und, nachdem das befallene Holz bis über die sichtbare Befallsgrenze hinaus entfernt worden war, gefestigt.

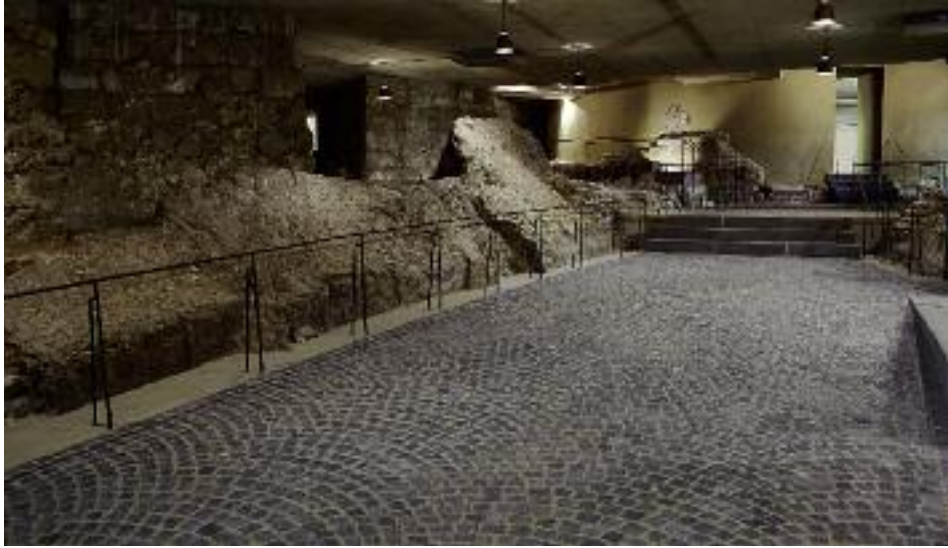
33. Neugestalteter Grabungsbereich vor der karolingischen Westapsis.

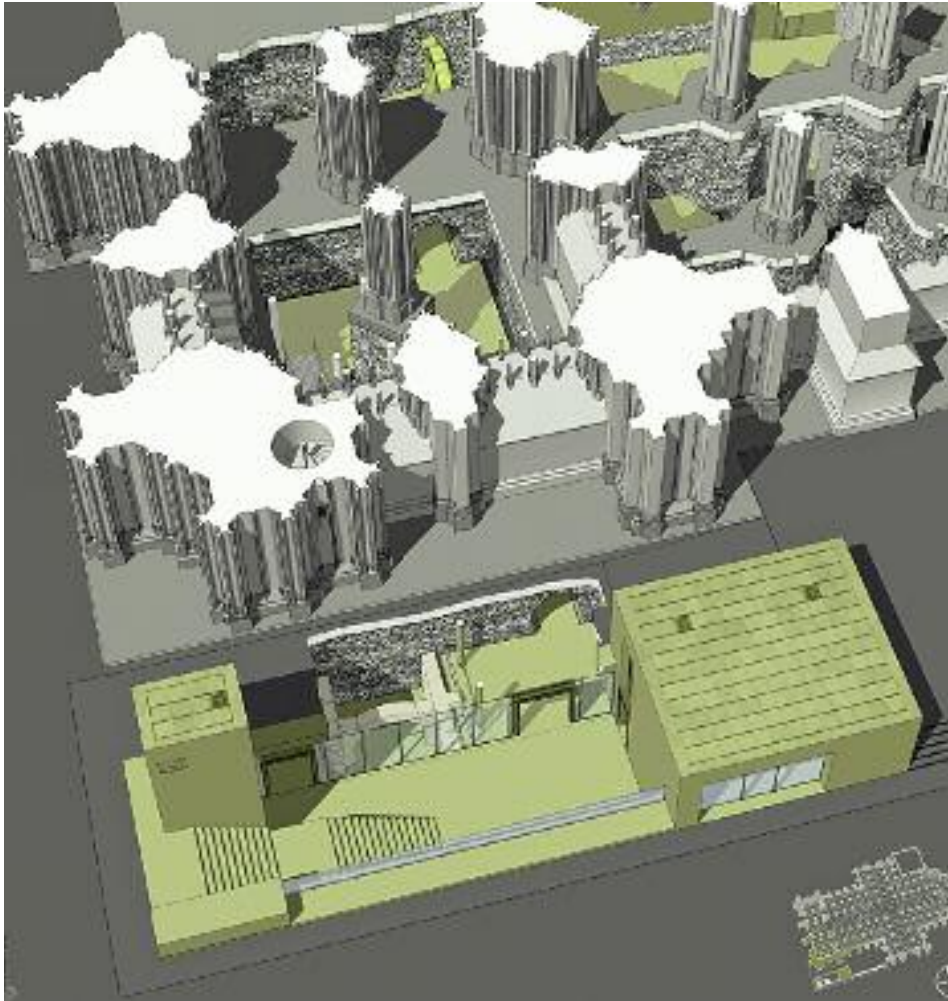
34. Südturmfundament und neues Eingangsgebäude zur Turmbesteigung, Isometrie.
