# 56. Dombaubericht

## Von Oktober 2014 bis September 2015

PETER FÜSSENICH

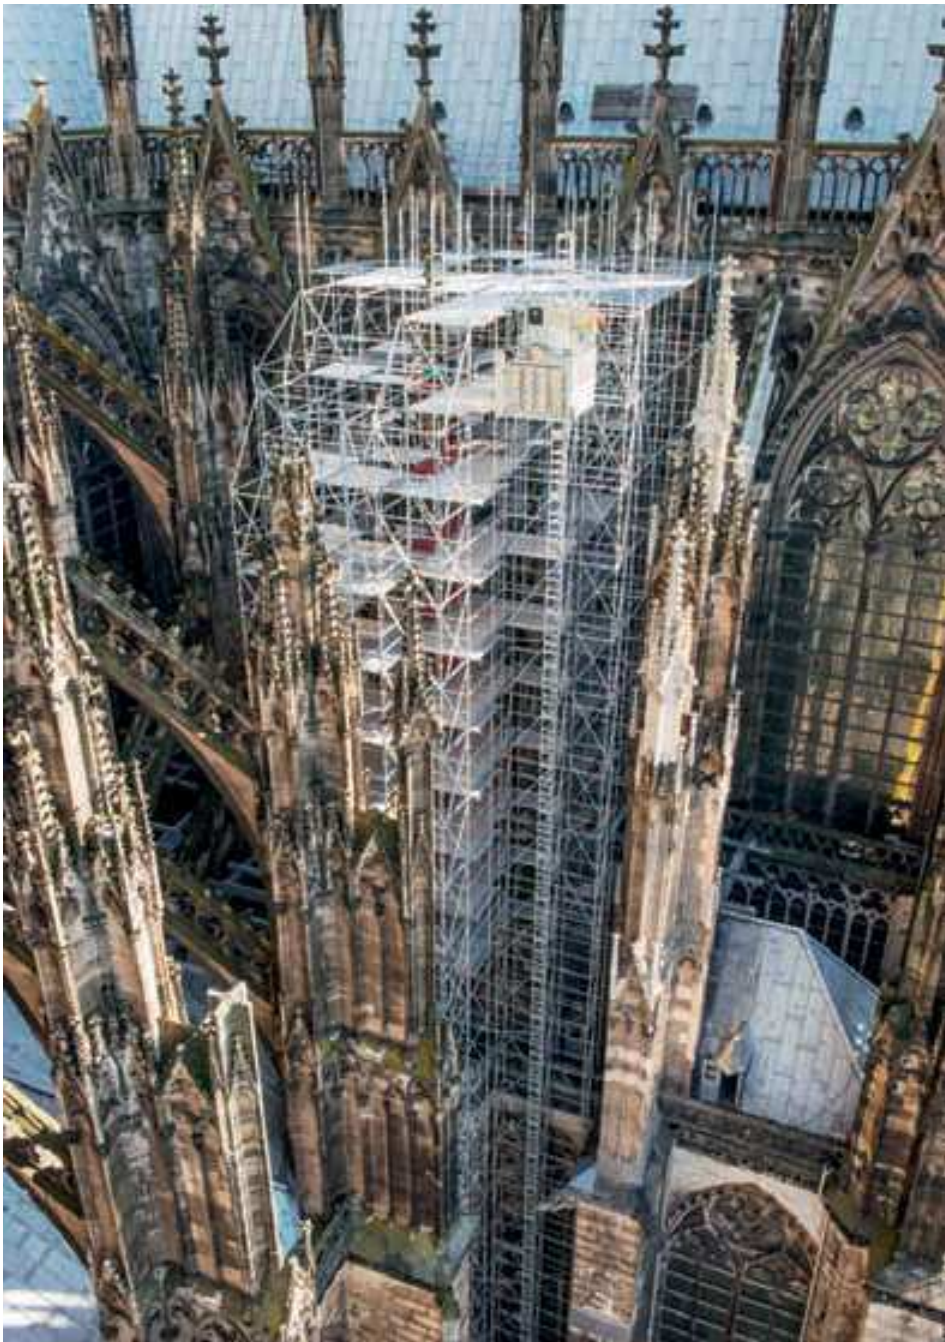
4. Das vollendete Gerüst an Strebepfeiler A 8–A 9.

Über der Gerüstplattform wurde das Strebewerk A 8–A 9 vollständig eingestützt (Abb. 4). Der Aufbau des Gerüsts konnte bis November 2015 weitgehend abgeschlossen werden.

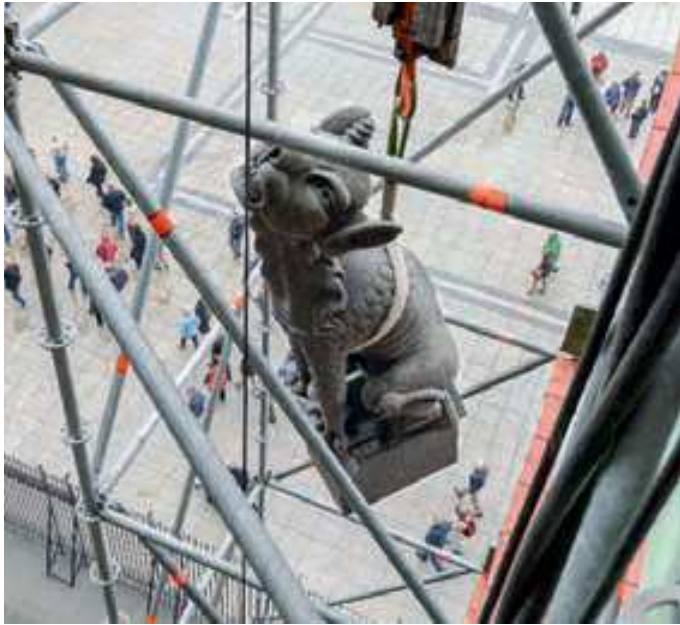
6. Hochziehen des Wasserspeiers für die Westecke von Pfeiler G 8.

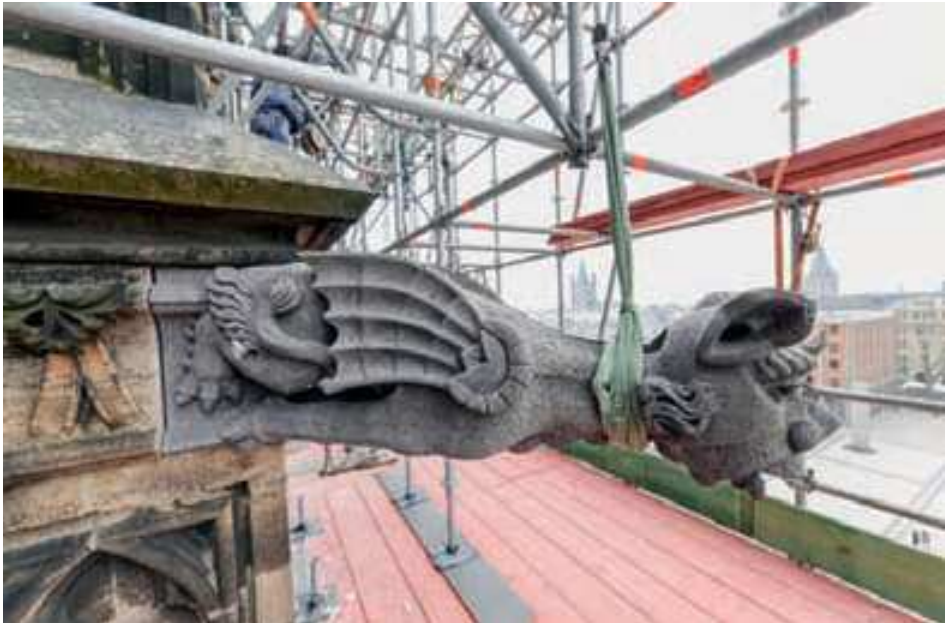
7. Der versetzte Wasserspeier an der Westecke von Pfeiler G 8.

In diesem Jahr wurde an Pfeiler G 8 die seit Langem vorbereitete Sanierung der Südquerhausfassade<sup>9</sup> begonnen. Hier werden vor allem der im 19. Jahrhundert aus Kalkstein gefertigte und inzwischen bis zur Unkenntlichkeit verwitterte Fries über den Portalen sowie die Fialen seitlich der Portalwimperge erneuert und zahlreiche Kriegsschäden behoben.

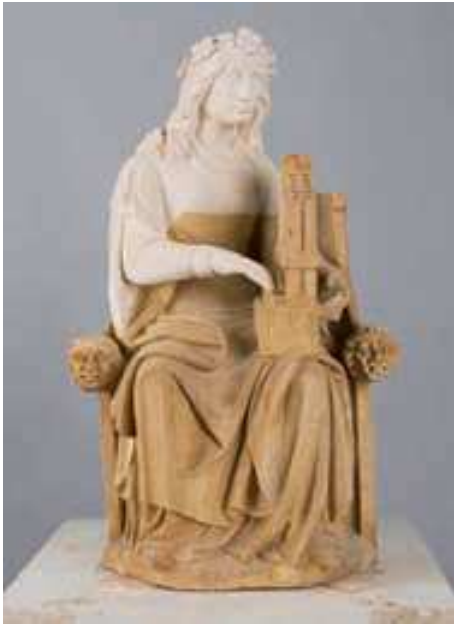
9. Ergänzte Archivoltengruppe der hl. Cäcilia vom Michaelportal.

Am Michaelportal wurden die Steinmetz- und Bildhauerarbeiten zur Beseitigung von Kriegsschäden fortgeführt.<sup>13</sup> Wie im Vorjahr wurden Profilstücke, Baldachine und Teile der Archivoltengruppen durch Vierungen und Antragungen ergänzt.

Der Arbeitsschwerpunkt für die Bildhauer lag bei der Wiederherstellung weiterer Archivoltengruppen des Portales. Einige mussten aufgrund der erheblichen Kriegsbeschädigungen vollständig erneuert werden, so die Skulpturen der hl. Anna und der hl. Ursula.

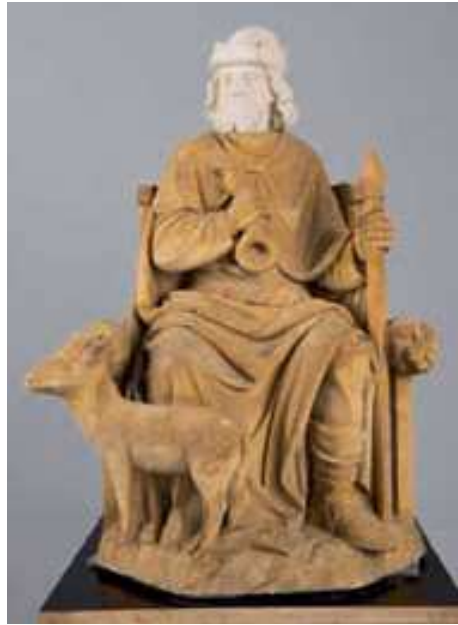
10. Ergänzte Archivoltengruppe des hl. Hubertus vom Michaelportal.

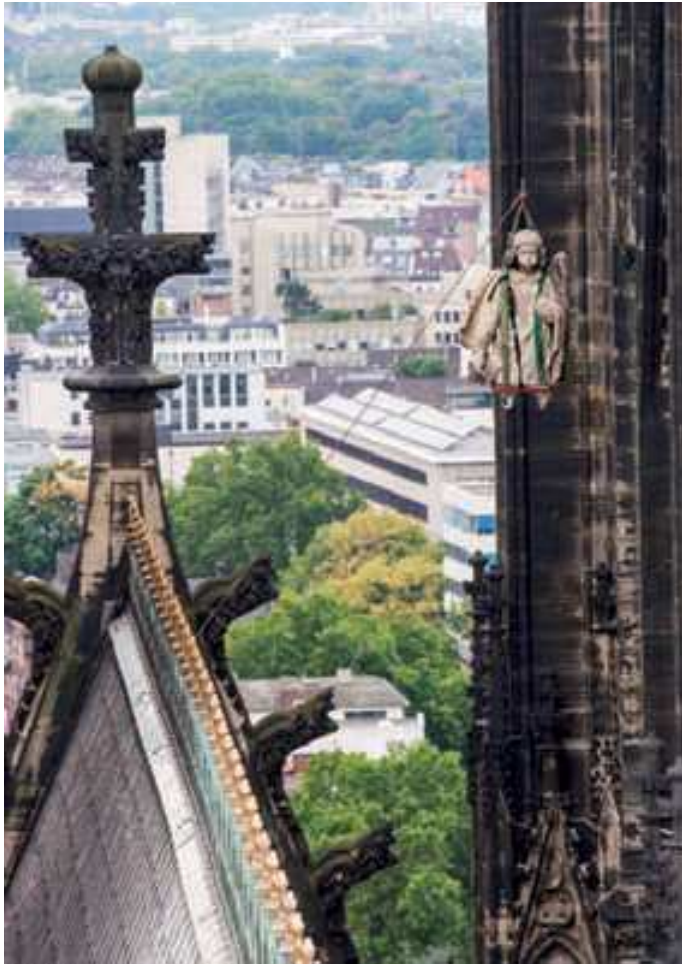
11. Ablassen des Oberteiles eines musizierenden Turmengels an der Südseite des Nordturmes.

Spektakulär war Anfang September 2015 die Abnahme von zwei gewaltigen Turmengelein, die in einer Höhe von 75 m in den Figurenbaldachinen an der Westseite von Pfeiler F 1 des Nordturmes stehen. Die beiden etwa 2,70 m hohen musizierenden Engel, die um 1876 nach Entwürfen von Dombildhauer Peter Fuchs entstanden, zeigen gravierende Verwitterungsschäden. Eine Sanierung vor Ort war daher ausgeschlossen. Um die etwa 1.500 kg schweren Engel abzunehmen und in die Bildhauerwerkstatt der Dombauhütte zu transportieren, war die Zusammenarbeit der Versetzsteinmetzen, Gerüstbauer, Steinrestauratoren und vieler weiterer Kollegen der Dombauhütte notwendig. Nach einer ersten Stabilisierung der Figuren durch die Steinrestauratoren<sup>16</sup> wurden die aus jeweils zwei Teilen bestehenden Figuren auseinandergenommen, vorsichtig ausgebaut und dann innerhalb des Hängegerüsts auf die obere Gerüstplattform in 100 m Höhe gezogen.

Anschließend mussten die ca. 750 kg schweren Einzelstücke auf die gegenüberliegende Turmseite gebracht werden. Von dort wurden sie mit einer speziellen Seilwinde zwischen Turm und Langhausdach abgelassen (Abb. 11). Durch eine Dachluke brachte man sie zunächst in die Dachwerkstatt zwischen den Türmen und von dort über den Bauaufzug in die Bildhauerwerkstatt der Dombauhütte. Es zeichnet sich schon jetzt ab, dass zumindest einer der beiden Engel wegen der erheblichen Verwitterungsschäden durch eine Kopie ersetzt werden muss. Die beiden musizierenden Engel, die auf derselben Höhe an der Nordsei-

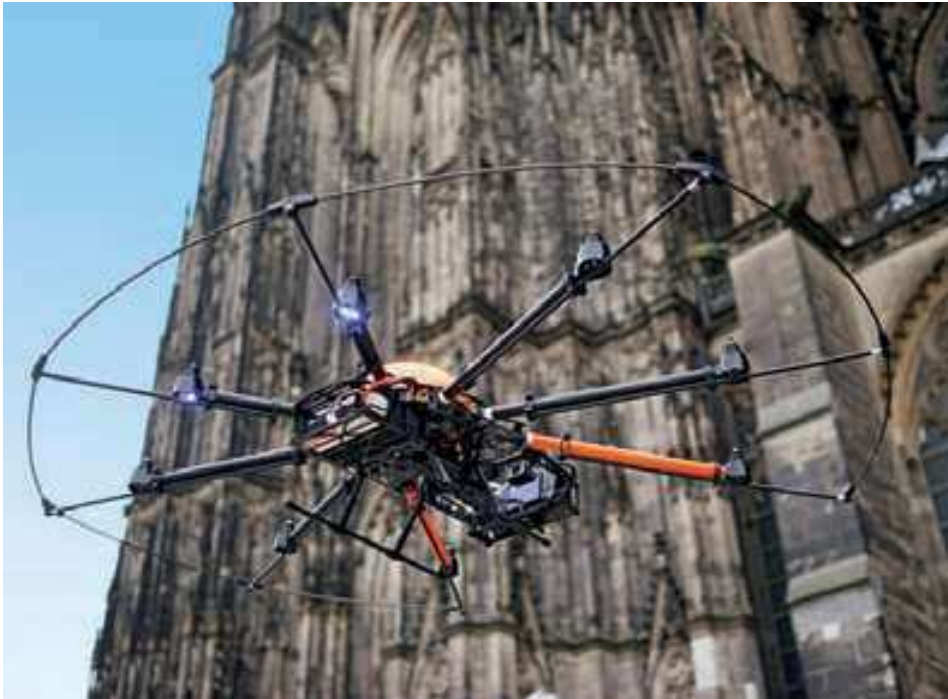
12. Multicopter vor den mittelalterlichen Trachytbereichen des Südturmes.

Im Oktober 2014 führte die CRN Management GmbH aus Bonn mit den Partnern Height-Tech GmbH aus Bielefeld und pmp Projekt GmbH aus Hamburg unter der Marke ›airspector‹ im Auftrag der Kölner Dombauhütte eine Inspektion von Teilbereichen des Südturmes mit einem Multicopter durch (Abb. 12–13).

Ziel des Pilotprojektes war die Erstellung hochauflösender Fotografien zur Dokumentation des Bauzustandes am Südturm. Mithilfe des Fluggerätes lassen sich dabei auch Bereiche der Türme erfassen, die ansonsten nicht oder nur äußerst schwer einsehbar sind.

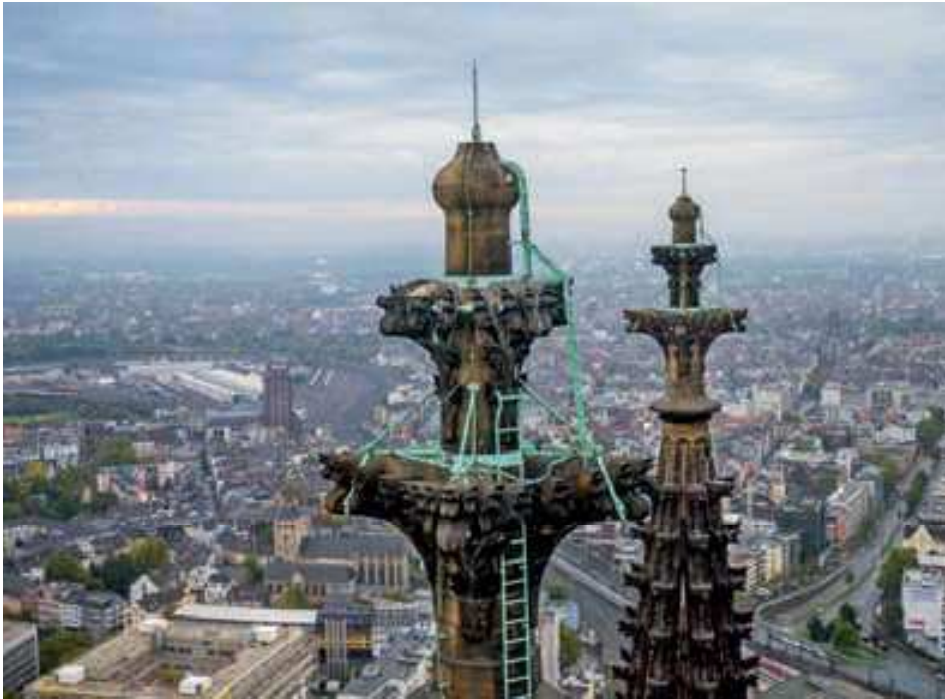
13. Die Kreuzblumen von Nord- und Südturm, aufgenommen vom Multicopter.

Besonderer Aufmerksamkeit bedürfen die monumentalen Engelfiguren, welche die beiden Domtürme auf etwa 75 m Höhe umstehen. Sie wurden in den 1870er-Jahren aus Kalkstein aus der Nähe von Caen gefertigt und zeigen inzwischen bedenkliche Verwitterungserscheinungen. Nicht überdachte Teile wie Flü-

gel, Hände und Attribute drohen langfristig abzufallen. Aber auch der Drachenfelscher Trachyt im unteren Turmbereich stellt langfristig ein konservatorisches Problem dar. So war es in diesem Bereich im Frühjahr 2012 und Anfang November 2014 zu Steinabstürzen gekommen.

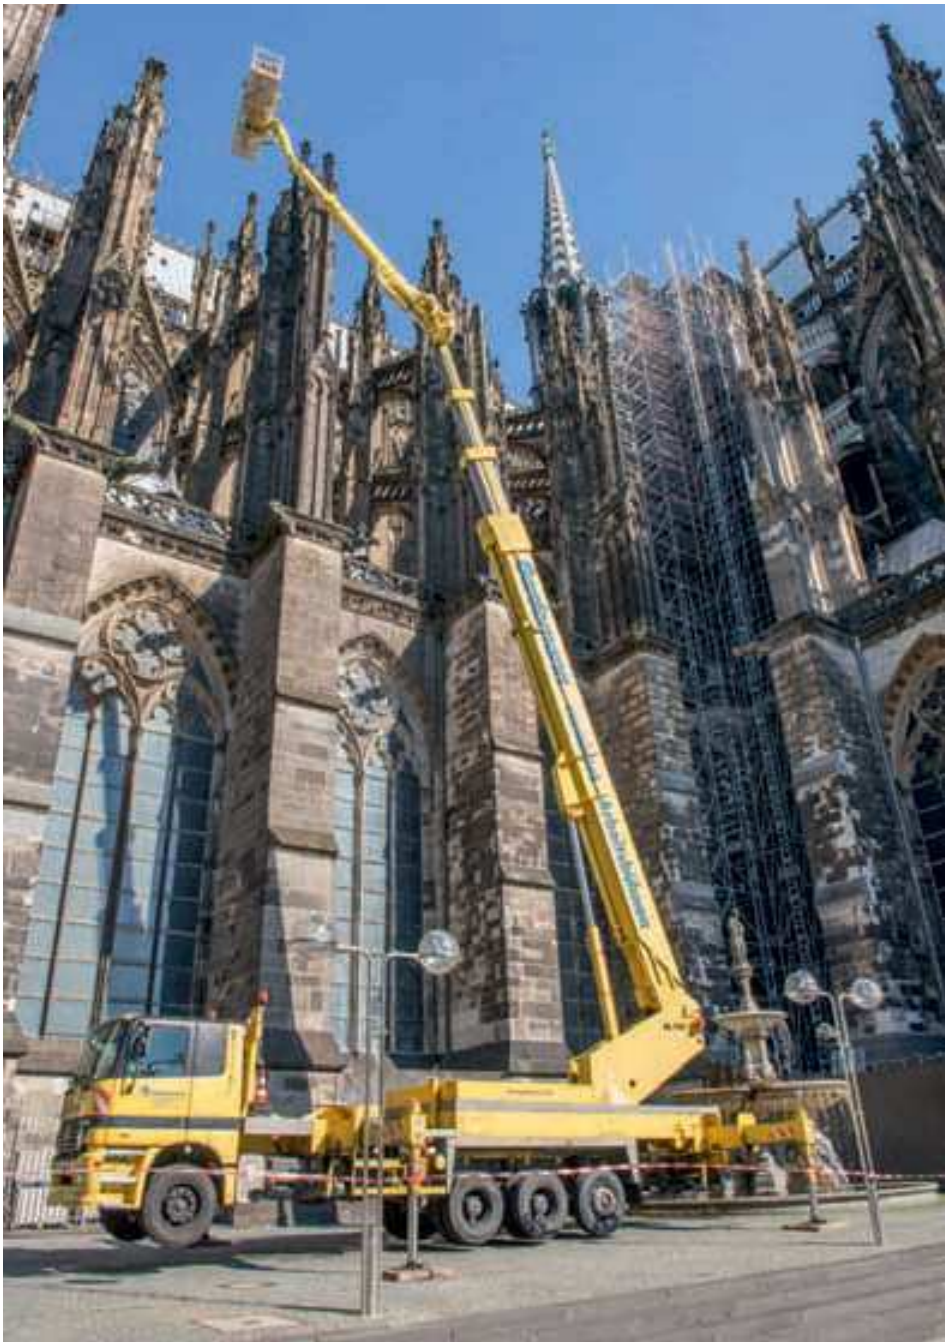
14. Sicherheitsbefahrung der Südseite des Domes mit einem Hubsteiger.

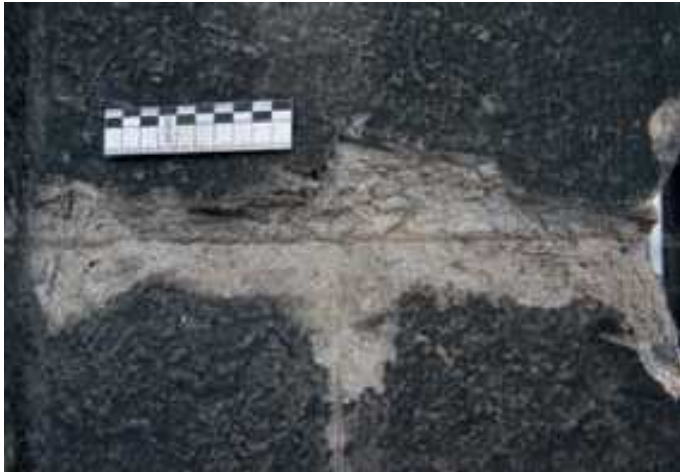
15. Detailansicht von mittelalterlichem Steinwerk und Fugenbild im Bereich des Fensters N III vor der Restaurierung.

1.3.3 Arbeiten am Steinwerk der Fenster N II (D 16–D 17) und N III (D 15–D 16)  
Die Restaurierungsarbeiten an Fenster N III konnten im Berichtszeitraum abgeschlossen werden.<sup>21</sup> Für die Ergänzung der verwitterten Architekturelemente wurden gemäß Restaurierungskonzept kieselsoilgebundene Steinersatzmassen verwendet. Grundlage hierfür stellten die Ergebnisse des von der Deutschen Bundesstiftung Umwelt (DBU) geförderten Forschungsprojektes ›Modellhafte Entwicklung von Konservierungskonzepten für den stark umweltgeschädigten Trachyt an den Domen zu Köln und Xanten‹ dar. Die bestehenden Rezepturen der Steinersatzmassen wurden dabei modifiziert, um eine optische Anpassung an das vorliegende Material zu gewährleisten.

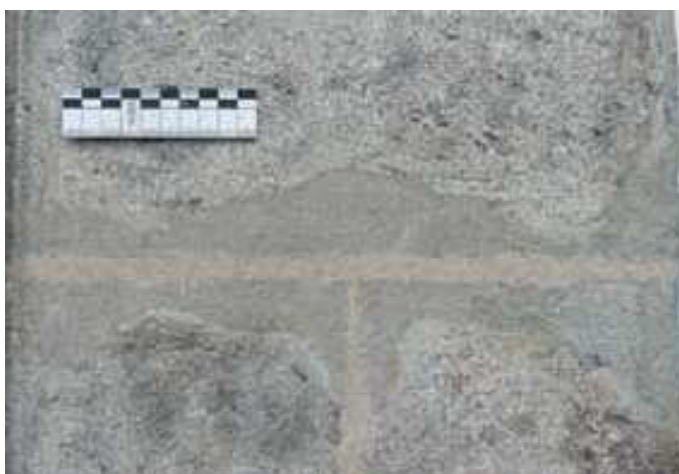
16. Detailansicht von mittelalterlichem Steinwerk und Fugenbild im Bereich des Fensters N III nach der Restaurierung.

Vorjahres. Das Konservierungskonzept für das Steinwerk des Fensters N III diente auch als Grundlage für die Arbeiten an Fenster N II. Aufgrund von verarbeitungstechnischen Problemen wurden statt der bisher verwendeten kieselsolgebundenen Ergänzungsmassen nunmehr mineralisch gebundene, auf das Steinwerk farblich abgestimmte Werk trockenmörtel eingesetzt, die speziell für die Steinrestaurierung von der Firma Rajasil entwickelt wurden. Grundlage für diese Entscheidung waren die gewonnenen Erfahrungen und Erkenntnisse zu diesem Mörteltyp an der Dombauhütte Köln und an der Dombauhütte Xanten, die in einem engen fachlichen Austausch miteinander stehen. Das gut erhaltene, jedoch etwas rückverwitterte Fugensystem (ein geregelter Wasserablauf war nicht gewährleistet) wurde wieder mit einem mineralischen, hydrophob eingestellten Fugenmörtel (schlammfähig) der Firma Rajasil überarbeitet.

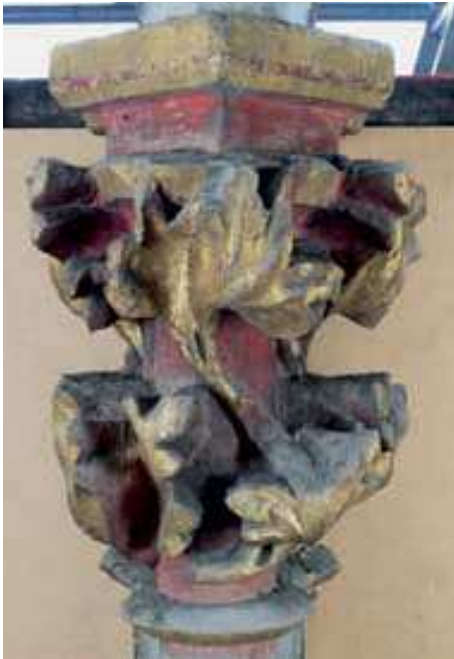
17. Mittelalterliches Kapitell an Fenster N II vor der Konservierung.

Oberflächen im Partikelstrahlverfahren mit einem Kieselöl in Ethanol (Sebosil S) gefestigt. Für die Hinterfüllung und Wiederanbindung dieser Bereiche wird ein Injektionsmörtel eingesetzt, der im Zuge des erwähnten DBU-Projektes<sup>25</sup> entwickelt wurde. Als Ergänzungsmasse kommt ein farblich auf den Stein abgestimmter, mineralogisch gebundener Werk trockenmörtel (Rajasil) zur Verwendung.

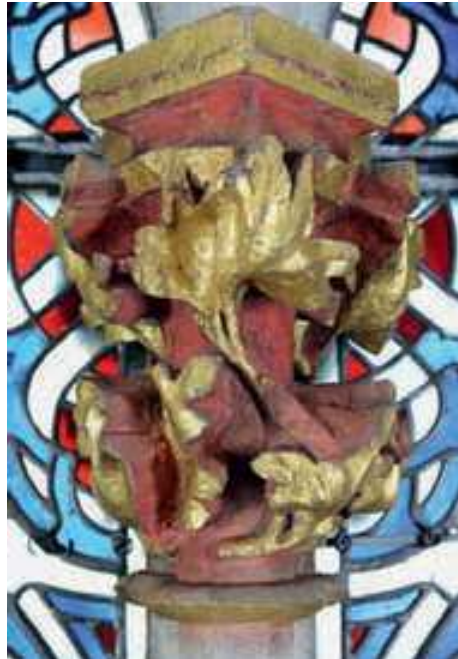
18. Mittelalterliches Kapitell an Fenster N II nach der Konservierung.

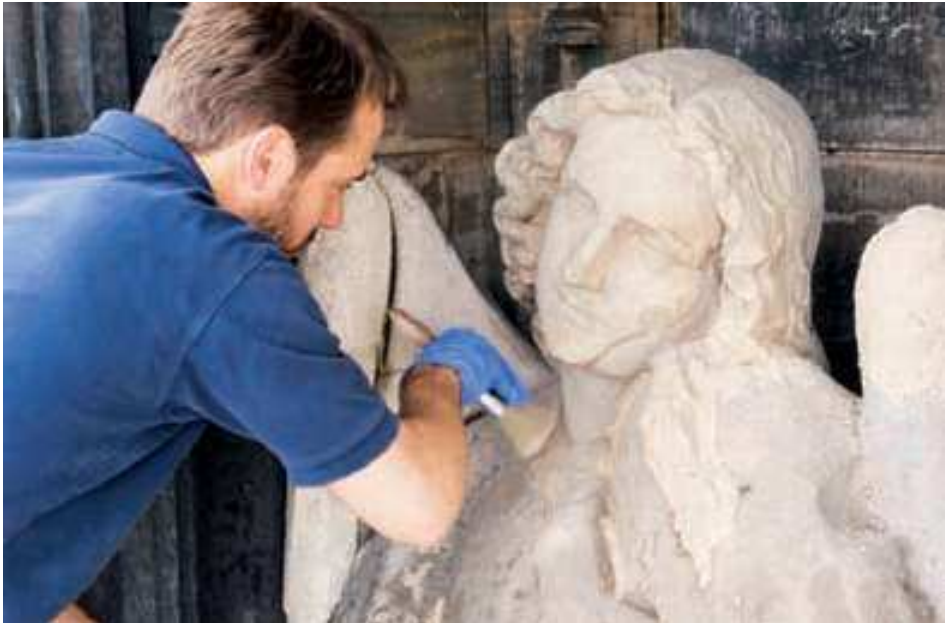
19. Konservatorische Sicherungsmaßnahme an einem der musizierenden Turmengel.

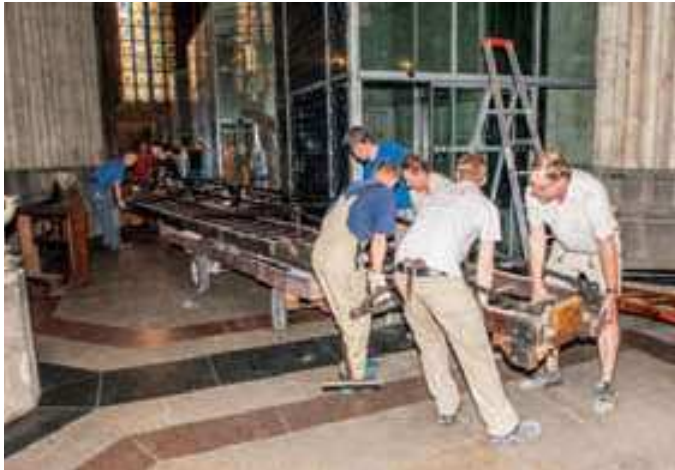
20. Demontage der Magirusleiter im Kölner Dom.

Eine gebrochene Stufe machte eine Reparatur durch die Schreinerwerkstatt der Dombauhütte notwendig. Nach genauerer Inspektion wurden zahlreiche Mängel festgestellt, die dem dauerhaften Betrieb zu schulden sind. Zu einer

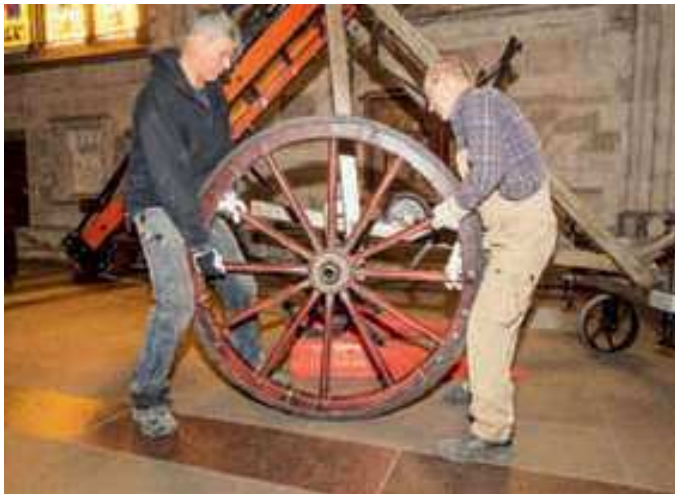
21. Montage der reparierten Magirusleiter im Kölner Dom.

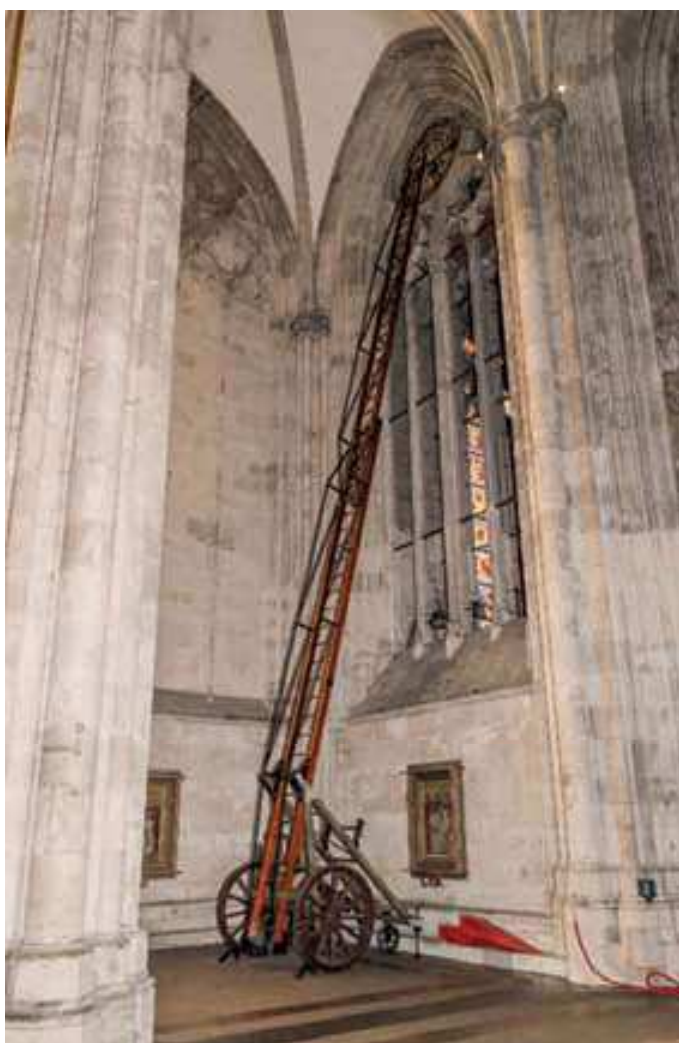
22. Wiederhergestellte Magirusleiter im Kölner Dom.

Ein besonderes Ausstattungsstück des Kölner Domes ist die seit dem Jahr 1929 in dauerhaftem Einsatz befindliche mechanische Patentleiter der Firma Magirus aus Ulm, die ursprünglich zur Brandbekämpfung im Dom angeschafft wurde.

Die zweiteilige Schiebleiter kann mittels Kurbelantrieb auf eine Länge von 16 m Höhe ausgezogen werden. Auch heute noch ist sie regelmäßig für Wartungsarbeiten im Einsatz und ist jedem modernen Hubsteiger gegenüber mindestens ebenbürtig.

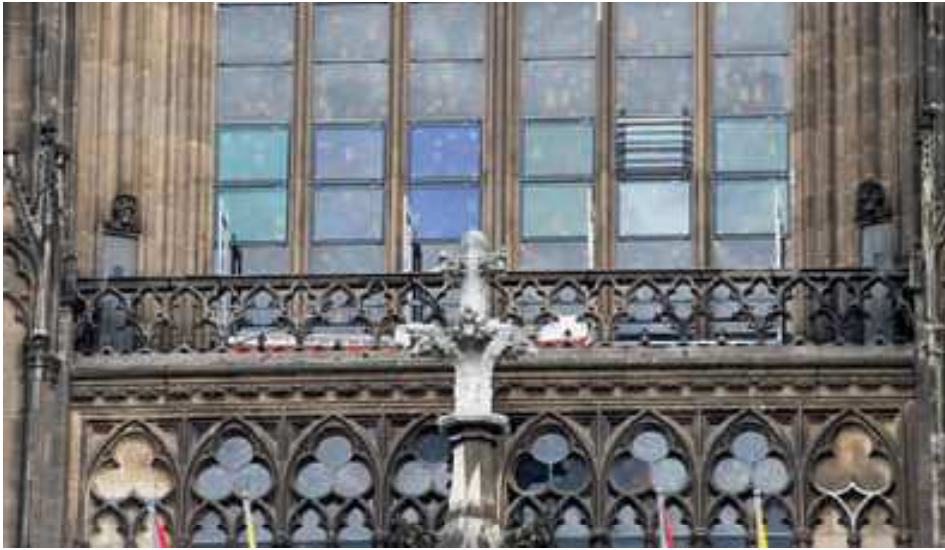
23. Probehängung von Antireflexgläsern verschiedener Hersteller (Schott, Trösch und Pilkington) vor dem Südquerhausfenster.

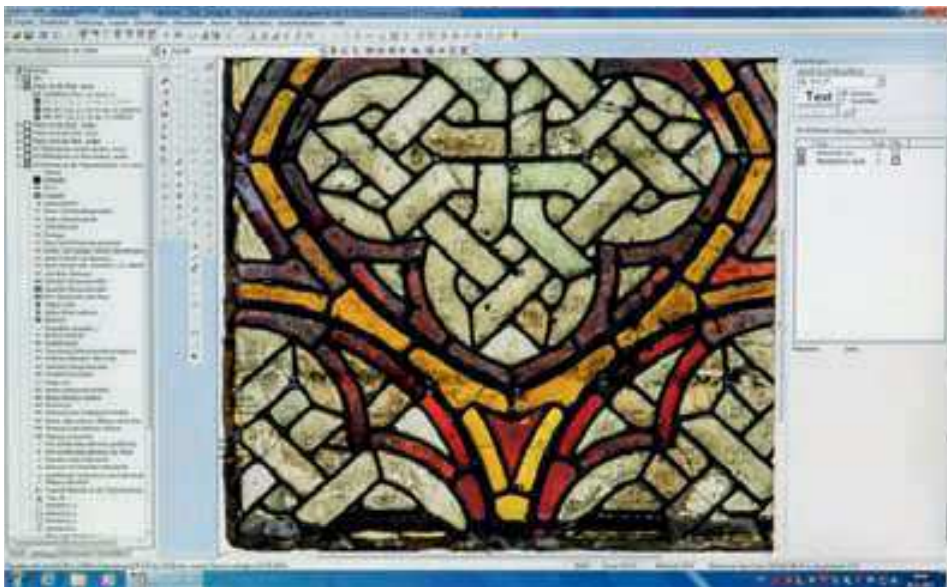
24. Befund- und Maßnahmenkartierung mit ›metigo MAP‹.

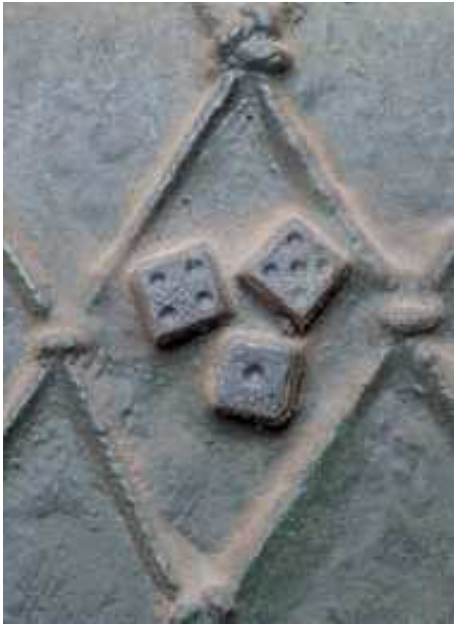
25. Ewald Mataré, Schöpfungstür, 1954. Detail vor der Konservierung.

Portale fleckig und unregelmäßig erscheinen. Das vorhandene Schutzwachs blätterte teilweise von der Bronzeoberfläche ab. Sämtliche Schmutzablagerungen auf den Bronzeplatten der Türen wurden unter Einsatz von einem Dampfstrahlgerät, rotierenden Bürsten, Messern, Klingen und einem Heißluftföhn behutsam entfernt. Anschließend sind die Oberflächen mit einem mikrokristallinen Wachs (Renaissance-Wachs) überzogen und poliert worden. Das Wachs ist ein Gemisch aus Cosmoloid 80 H und einem Polyethylenwachs und wurde durch das British Museum, London, für die Restaurierung entwickelt. Bei der Pflingstüre erschien das feuervergoldete Band verschmutzt bzw. korrodiert. Bei näherer Betrachtung waren allerdings harte grünliche Krusten erkennbar, die mit speziell geschliffenen Klingen und rotierenden Bürsten von der Oberfläche abgetragen werden konnten.

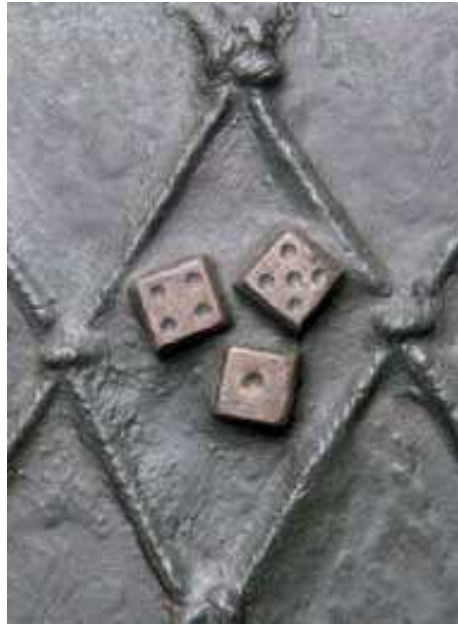
26. Ewald Mataré, Schöpfungstür, 1954. Detail nach der Konservierung.

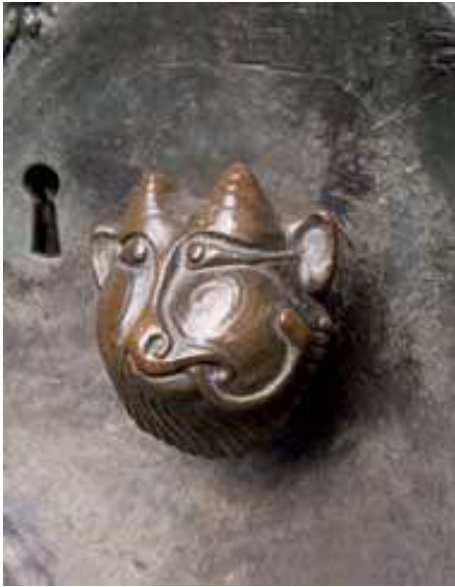
**27.** Ewald Mataré, Schöpfungstür, 1954.  
Türknauf vor der Konservierung.

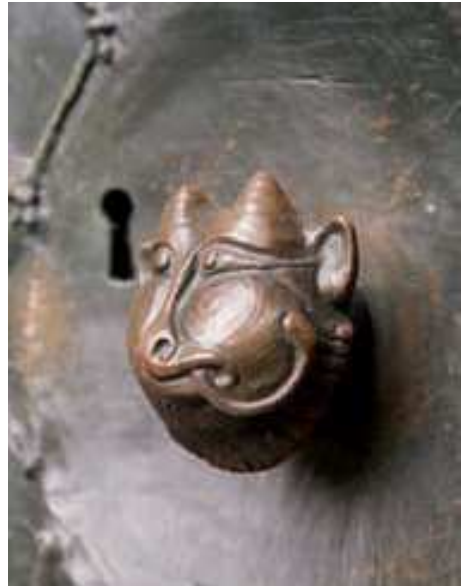
**28.** Ewald Mataré, Schöpfungstür, 1954.  
Türknauf nach der Konservierung.
