52. Dombaubericht

Von Oktober 2010 bis September 2011

BARBARA SCHOCK-WERNER

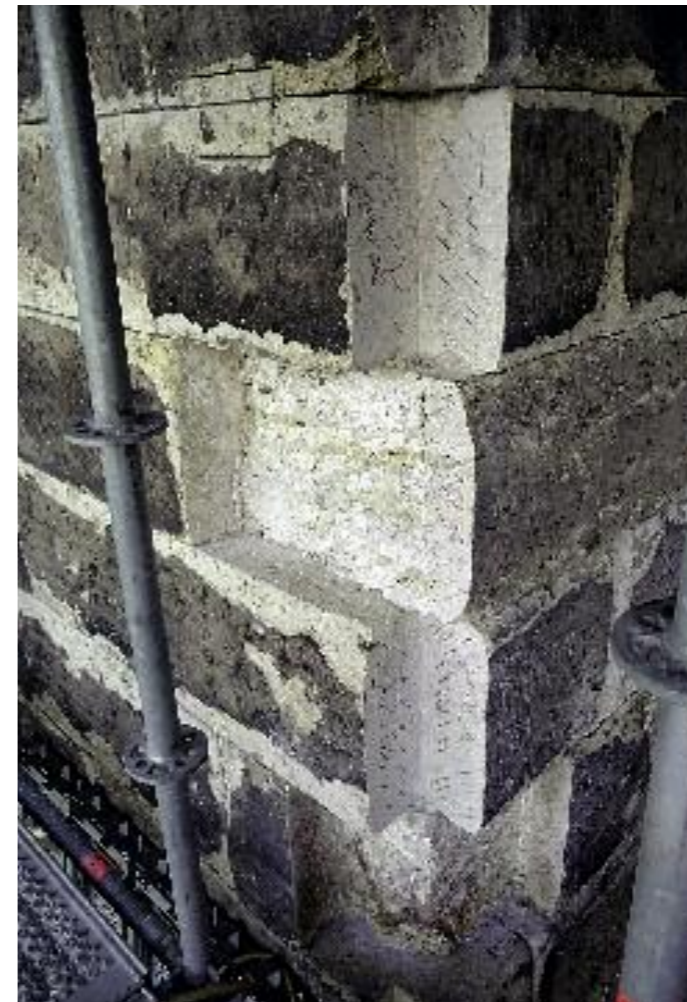
2. Ecke des mittelalterlichen Strebepfeilers F 5 nach Entfernen späterer Ergänzungen.

Der untere 20 m hohe Bereich des Pfeilers F 5 stammt noch aus dem späten 15. Jahrhundert. Hier wurde mit den im letzten Jahr begonnenen Sanierungsarbeiten fortgefahren.¹ Der mittelalterliche Bestand ist zum Teil sehr stark verwittert. Auffallend viele Schäden findet man an den Fugenflanken, aber auch mechanische Einwirkungen wie Überarbeitungen des 19. Jahrhunderts und Treffer des Zweiten Weltkriegs haben diesen Pfeilerbereich stark beschädigt. Grundlage für die erste Schadenserfassung bildete ein fotogrammetrisches Aufmaß der Firma ›baumass‹. Auf dieser Grundlage sind die Sanierungsmaßnahmen festgelegt worden. Zunächst arbeitete die Versetzkolonne Robert Hofstätter und Markus Maurer alle sog. Altergänzungen ab (Abb. 2). Bei den zum Teil sehr stark verwitterten Steinen des Pfeilerbereiches genügte es, die schadhaften Stellen bis auf eine Tiefe von etwa 12 cm zurückzuarbeiten. Insgesamt mussten 77 Vierungen neu ausgearbeitet werden. Die größeren neuen Werksteine sind nach einem Aufmaß des Steintechnikers in Montemerlo (Italien) grob vorgesägt und an die Dombauhütte geliefert worden. Hier werden sie in den nächsten Wochen auf Maß bearbeitet.

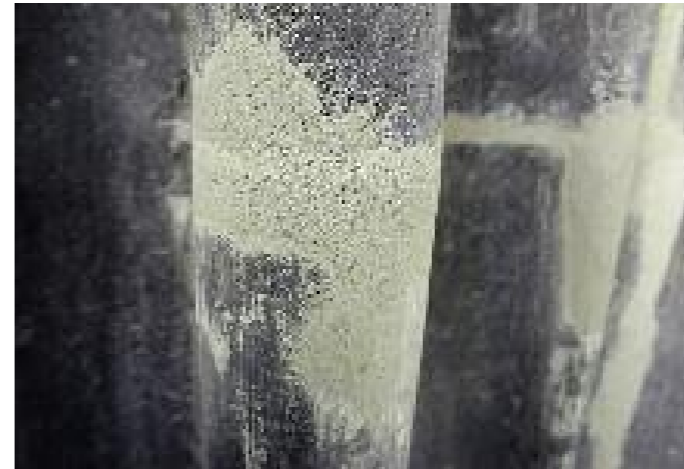
4. Fenstermaßwerk des südlichen Chorobergadens mit einer Neuverfugung durch einen speziellen Luftkalkmörtel und Mörtelergänzungen.

1.1.4 Sanierung des Fenstermaßwerks in C 14–C 20, C 19–C 20 (S III, S IV)⁴
Das vor einigen Jahren begonnene Projekt einer Außenschutzverglasung für die mittelalterlichen Chorobergadensfenster wurde im Berichtszeitraum weitergeführt. Vor der Montage der dafür notwendigen Stahlkonstruktion müssen die stark beschädigten Steinteile der Fenster saniert werden. Dies wurde jeweils durch die Versetzkolonne Uwe Schäfer und Roland Reucher durchgeführt. In diesem mittelalterlichen Bereich des Domes wird besonders darauf geachtet, so viel wie möglich an Originalsubstanz zu erhalten. Neben einer Vielzahl an Vierungen sind zahlreiche schadhafte Stellen mit einem geeigneten Steinrestaurierungsmörtel der Firma Rajasil angetragen worden. Hierbei wurde auf eine Rezeptur zurückgegriffen, die sich bereits seit einigen Jahren am Xantener Dom bewährt hat. Diese Mörtelergänzungen sind anschließend mit Silikat-Kreiden farblich an den Bestand angeglichen worden. Dem fachlichen Austausch ist es auch zu verdanken, dass ein Luftkalkmörtel, den die Xantener Dombauhütte entwickelt hat, am Chorobergaden des Kölner Domes für die Neuverfugung eingesetzt werden konnte (Abb. 4).

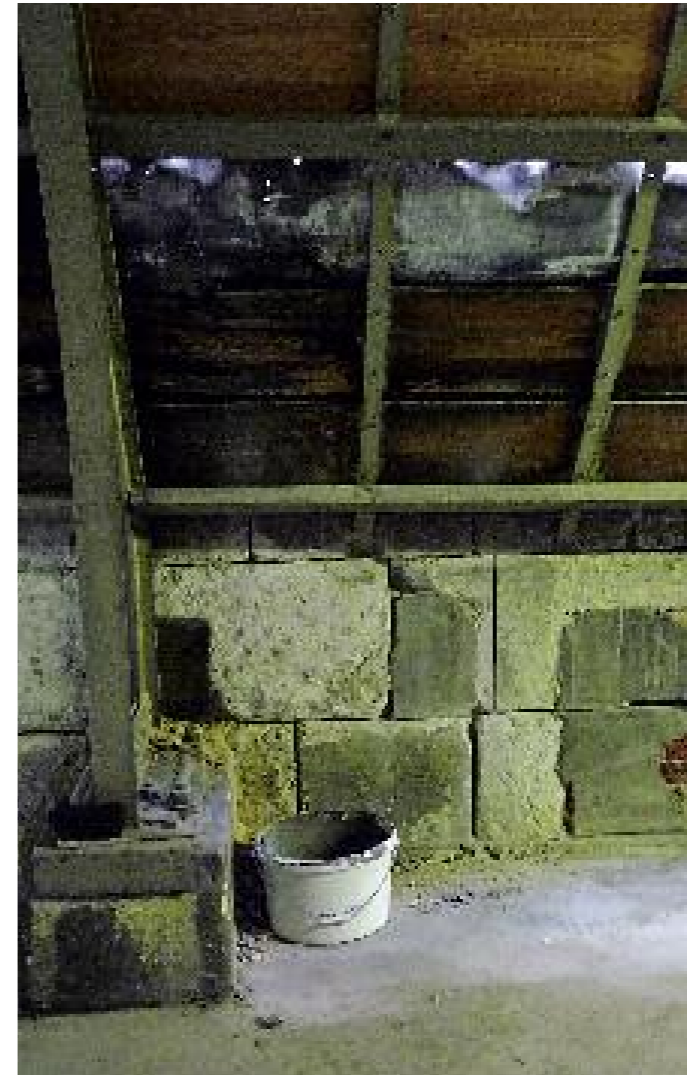
Der Dachanschluss am Pfeiler E 10 war augenscheinlich schon länger undicht, so dass die mittelalterlichen Trachytsteine starke Korrosionserscheinungen zeigten. Dieser Bereich war im Zweiten Weltkrieg beschädigt worden, wovon der verbogene eiserne Dachstuhl ebenso Zeugnis ablegt wie eine mit Ziegeln ausgeflickte Stelle in der Außenmauer.

11. Verfaulte Dachbohlen, beschädigte Bleiabdeckung und mit Ziegeln ausgebesserte Außenmauer im östlichen Seitenschiffdachstuhl des Nordquerhauses.

Einzelne Bohlen waren verrottet, das Bleidach wies Lücken auf. Seit August 2011 arbeiten die Dachdecker in diesem Bereich und die Steinmetzin Monika Müller führt die Ausbesserungsarbeiten an den beschädigten Trachytsteinen durch (Abb. 11).

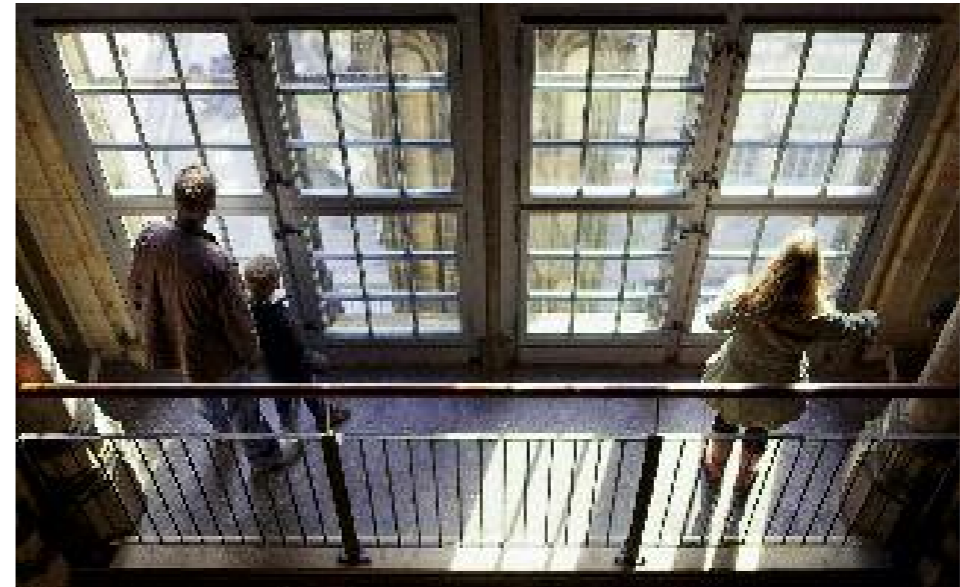
12. Erneuerte Fenster im Glockenstuhl des Südturmes.

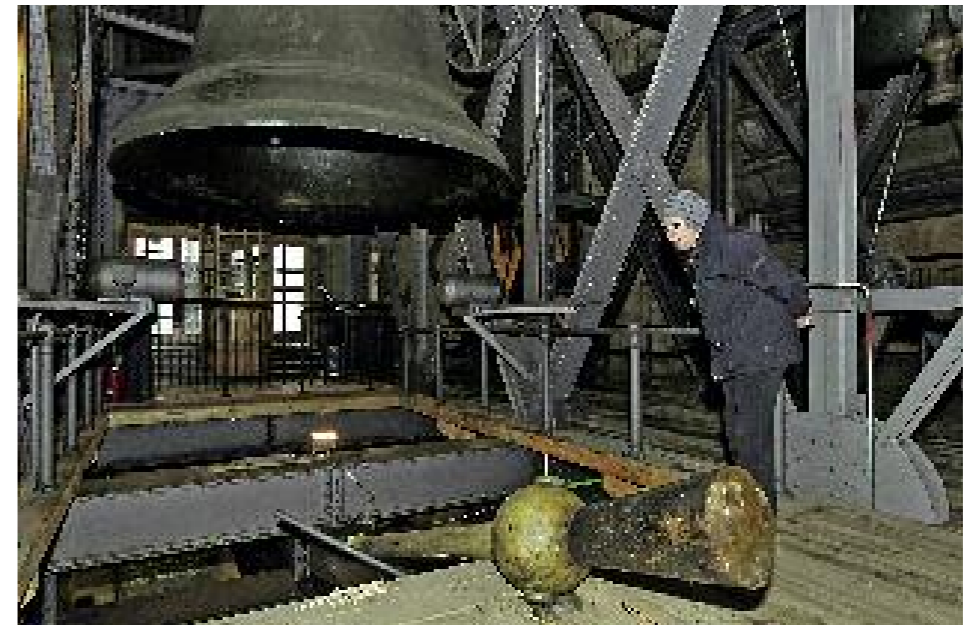
Die Kölner Glocken werden in jedem Jahr von der »Eifeler Glockengießerei« unter der Leitung von Frau Mark-Maas gewartet. Das wurde, soweit wir das überprüfen konnten, immer mit größter Sorgfalt gemacht. Trotzdem geschah es, dass beim Einläuten des Pontifikalamtes am Dreikönigstag, dem 6. Januar 2011, der Klöppel der Petersglocke abbrach und auf die Dielen der Glockenebene stürzte. Dabei wurde das Geländer abgerissen und eine Diele durchschlagen. Es entstand aber, von dem Klöppel selbst abgesehen, kein größerer Sachschaden (Abb. 13–16). Nach Rücksprache mit Fachleuten setzte sich die Dombaumeisterin mit der Hochschule in Kempten in Verbindung, wo sich im letzten Jahrzehnt das Kompetenzzentrum ProBell gebildet hat, das mit der Analyse und Berechnung von Glocken große Erfahrung hat. Die Fachleute waren zwar auch vor Ort in Köln, kamen aber zum Ergebnis, dass es besser wäre, Klöppel und Klöppelaufhängung nach Kempten zu bringen, damit der Schaden und eventuell weitere Schäden in

13. Klöppel der Petersglocke unmittelbar nach dem Absturz.

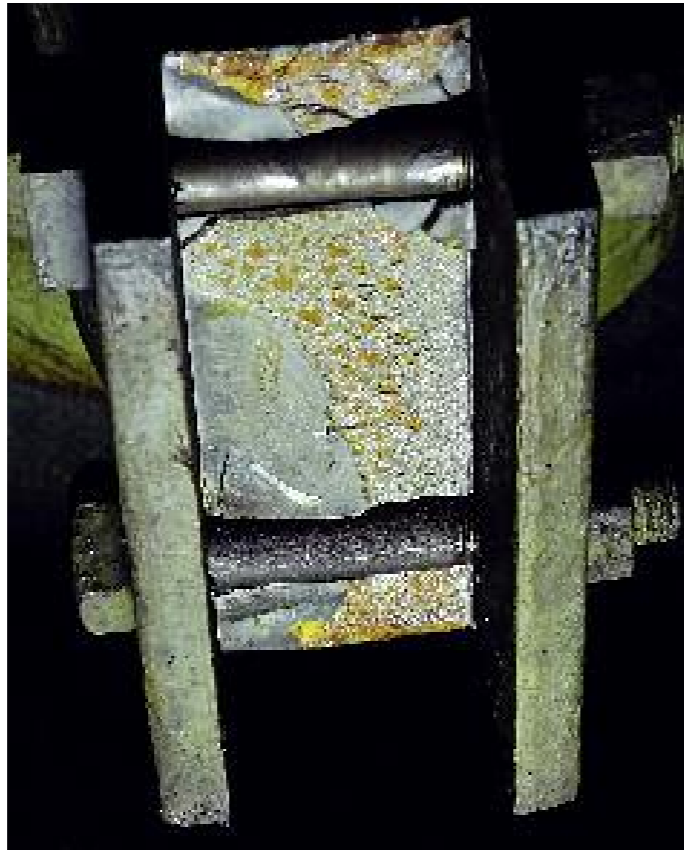
14. Bruchstelle im Blatt des Klöppels.

Die Kappe, welche den Lagerbolzen umschloss, war mit sechs Durchgangsschrauben, angeordnet in drei übereinandergelegenen Paaren, am Blatt des Klöppels befestigt. Der Bruch verlief genau durch die Lochmitten des unteren Paares (Abb. 14). Es handelt sich um einen sog. Dauerbruch; das heißt, ein Riss, der sich im Werkstoff gebildet hat, wächst bei jeder Belastung des Bauteils etwas weiter, bis der restliche Querschnitt nicht mehr ausreicht und der Bruch eintritt. Die Flächen des Dauerbruches und des schließlichen Gewaltbruches sind anhand der Rastlinien auf ersterer und der körnig-glitzernden Struktur der letzteren gut von-

einander zu unterscheiden. Die Fläche des abschließenden Gewaltbruches beträgt zwei Drittel des Gesamtquerschnittes. Das bedeutet, dass die Last hoch und/oder der Werkstoff spröde gewesen sein muss. Die Berichterstatter schätzen die Anzahl der Lastspiele bis zum Bruch auf etwa 400.000.

Ursache für Bildung und Wachstum von Rissen im Klöppelblatt bei der Benutzung der Glocke ist nachträgliche Wärmebehandlung in der Umgebung der fraglichen Löcher. Man hat, da die untersten Bohrungen in der Kappe und im Klöppelblatt nicht übereinander passten, mit dem Brenner die Umgebung der Löcher bis zur Erweichung erhitzt und sie dann mit einem Meißel aufgeweitet und außerdem dünnere Schraubenbolzen eingebaut als in den anderen Bohrungen. Offenbar war die in der Konstruktionszeichnung von 1952 ausdrücklich gegebene Anweisung, dass die Löcher in Blatt und Kappe bei aufgesetzter und angepresster Kappe gemeinsam zu bohren seien, nicht beachtet worden. Durch diese unsachgemäße Behandlung sind in den Lochleibungen Kerben und Aufschmelzungen zurückgeblieben, die Ausgangspunkte für ganze Risscharen bildeten. Im Grunde einer Kerbe tritt nämlich eine mechanische Spannung auf, die den Werkstoff viel stärker in Anspruch nimmt als es an einer glatten Oberfläche der Fall ist.

Die mechanischen Kenngrößen des Klöppelwerkstoffs wurden geprüft und entsprechen insbesondere, was Zugfestigkeit, Bruchdehnung und Kerbschlagarbeit angeht, den Vorgaben der Norm DIN 1611 von 1935 für den Stahl St42-II, aus dem der Klöppel geschmiedet wurde. Ein vergleichbarer Stahl nach heutigem Standard hätte allerdings im Bereich von unter Null Grad Celsius eine bessere Zähigkeit; aber das spielt bei den in einem Kölner Glockenstuhl winters auftretenden Temperaturen wohl keine bedeutende Rolle. In der Umgebung der beiden unteren Bohrungen ist der Werkstoff aber durch die thermische Behandlung (hohe Erhitzung und schnelle Abkühlung) aufgehärtet und versprödet. Er setzt zwar dem Eindringen eines Fremdkörpers größeren Widerstand entgegen – dieser Eindringwiderstand dient als Definition von Härte, hier gemessen als Vickershärte –, hat aber gleichzeitig viel weniger die Möglichkeit, durch plastische Verformung Energie aufzunehmen und den Fortschritt von Rissen zu hemmen. Der Dauerbruch fand hier ideale Ausbreitungsbedingungen vor. Dazu kam noch ein konstruktiver Mangel, nämlich ungedämpfte Schwingungswirkung gerade auf den Bereich des unteren Bohrungs-paares, denn die dämpfende Lederschicht zwischen Kappe und Klöppelblatt reichte nur bis unter das zweite Lochpaar.

Der Schadensbericht des Labors für Werkstofftechnik an der Hochschule Kempten endet mit der Feststellung, dass der Klöppelbruch nicht auf einen fehlerhaften Werkstoff, sondern klar auf »völlig unsachgemäßes und nachlässiges Vorgehen« bei Fertigung der Aufhängung und Montage des Klöppels zurückzuführen sei, auch wenn zumindest aus heutiger Sicht ein Stahl mit ungünstigen Zähigkeitseigenschaften bei tiefen Temperaturen zum Einsatz gekommen sei. »Eine sachgemäße Ausführung der Bohrungen dürfte trotz ungünstiger Lasteinleitungsbedingungen im unteren Schaftbereich nicht zu einem derart frühen Zeitpunkt zum totalen Materialversagen geführt haben. Zu erwarten wäre dann wohl eine um eine Zehnerpotenz höhere Zahl von Klöppelanschlägen.« Und es wird empfohlen, die Klöppelkonstruktion zu optimieren, sie in metallurgischer und bearbeitungstechnischer Hinsicht sehr verantwortungsbewusst zu fertigen und das am besten für den Anwendungsfall geeignete Material zu verwenden, etwa einen genormten und von erfahrenen Fachfirmen weiterentwickelten Feinkornbaustahl.

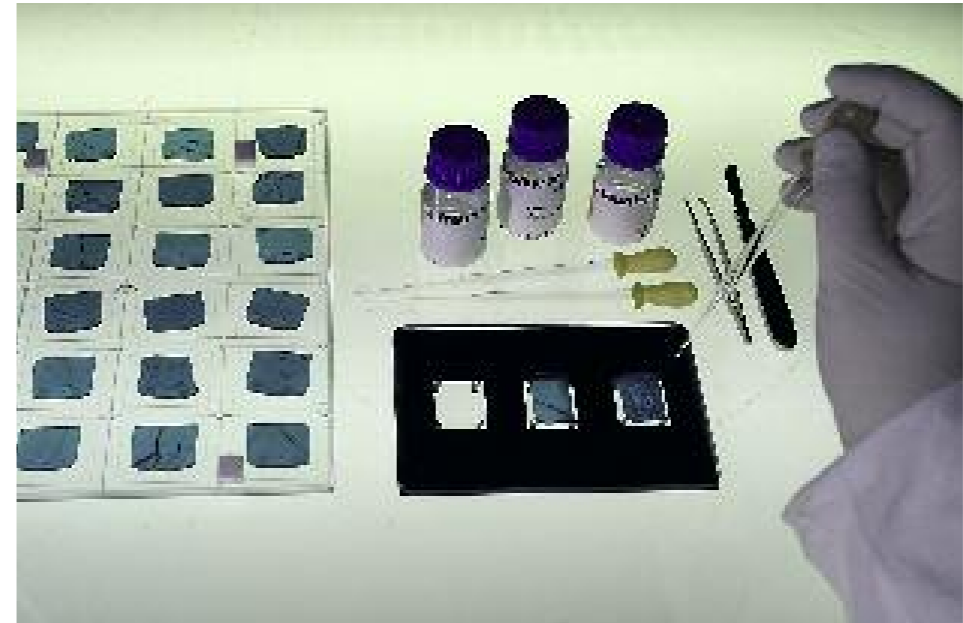
18. Tränkungsversuche an craquelierten Testgläsern mit dem Festigungsmaterial A 18.

Das von der Deutschen Bundesstiftung Umwelt (DBU), Osnabrück, geförderte Forschungsprojekt »Anwendungen innovativer Restaurierungsmaterialien und -methoden zur Sicherung craquelierter Glasmalereien«, das die Glasrestaurierungswerkstatt zusammen mit der Abteilung Kulturgüterschutz des Würzburger Fraunhofer-Instituts für Silicatforschung (ISC) durchführt, ist mittlerweile über das Stadium der rein naturwissenschaftlich-analytischen Arbeiten hinaus. In der Glaswerkstatt werden nun Tests zur Erprobung des neuen Festigungsmaterials A 18 durchgeführt, allerdings zunächst nur an kleinteilig zerrissenen Testgläsern. Die bisherigen Erfahrungen lassen eine Anwendung auf originalen Gläsern noch nicht zu (Abb. 18).²⁵

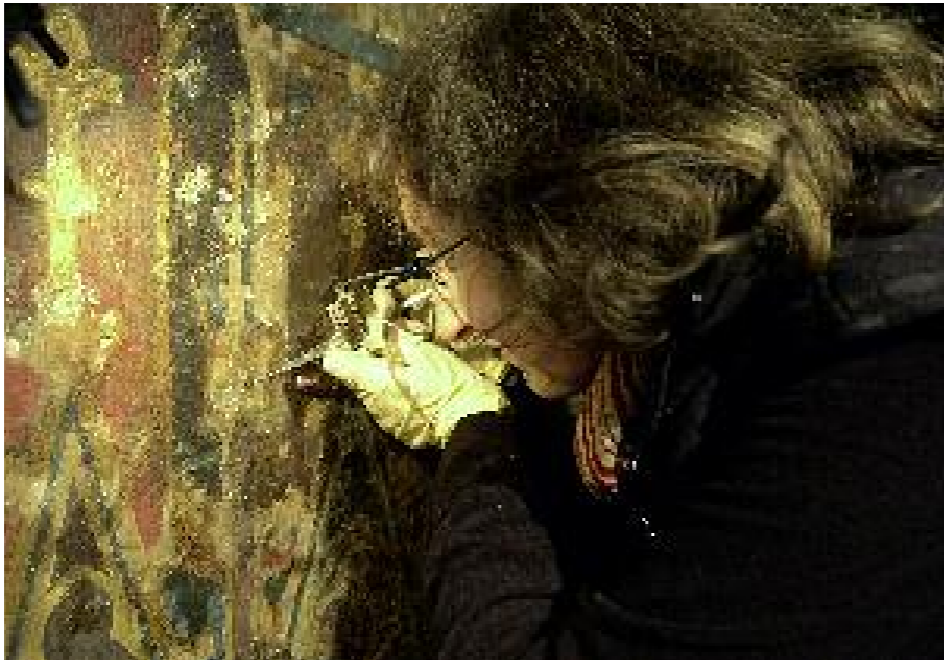
23. Festigungsarbeiten an der Petruschranke durch die Dipl.-Restauratorin Uta Rieke.

fortgesetzt (Abb. 23). Ende August konnten die Arbeiten in diesem Abschnitt vorerst abgeschlossen werden. Parallel dazu wurde aber auch schon an der benachbarten Silvesterschranke N II gearbeitet.

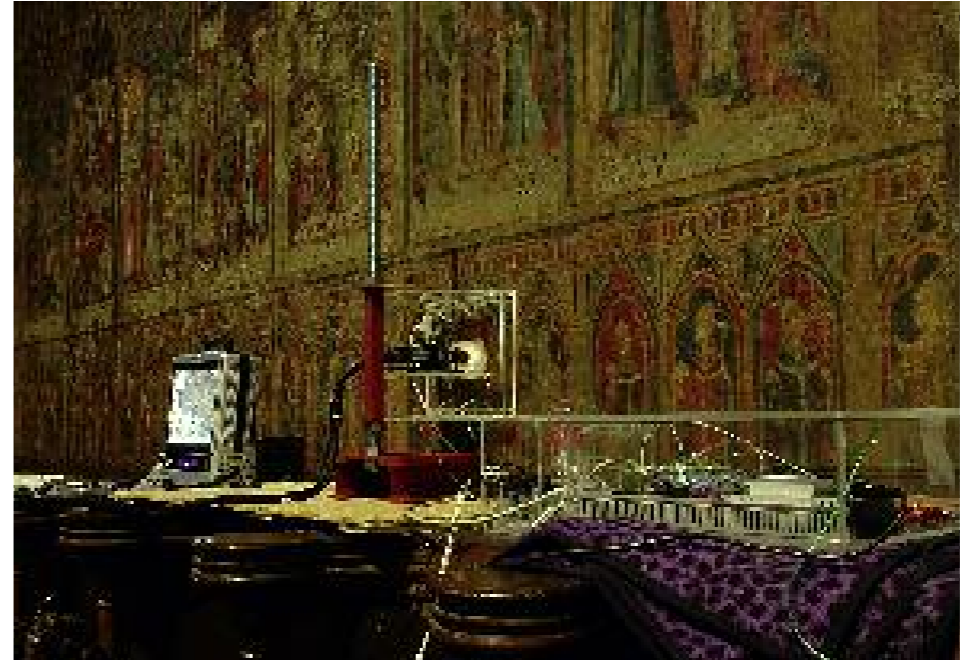
24. An den Chorschranken eingesetzte Mikroklimatekammer zur Untersuchung von »Formänderungen der Malerei« durch Zusatz und Entzug von Feuchtigkeit.

Im Institut für Massivbau der Technischen Universität Darmstadt wurden zwischenzeitlich an entsprechenden Materialproben aus zwei mit verschiedenen Bindemitteln gefestigten Bereichen der Chorschranken Laboruntersuchungen zur Bestimmung der klimabedingten bzw. durch Luftfeuchtigkeit hervorgerufenen Formänderungen vorgenommen. Eine eigens zu diesem Zweck entwickelte

Feuchtekammer mit 3-D-Mikroskopieeinrichtung stand im Darmstädter Institut für diese Untersuchungen zur Verfügung.

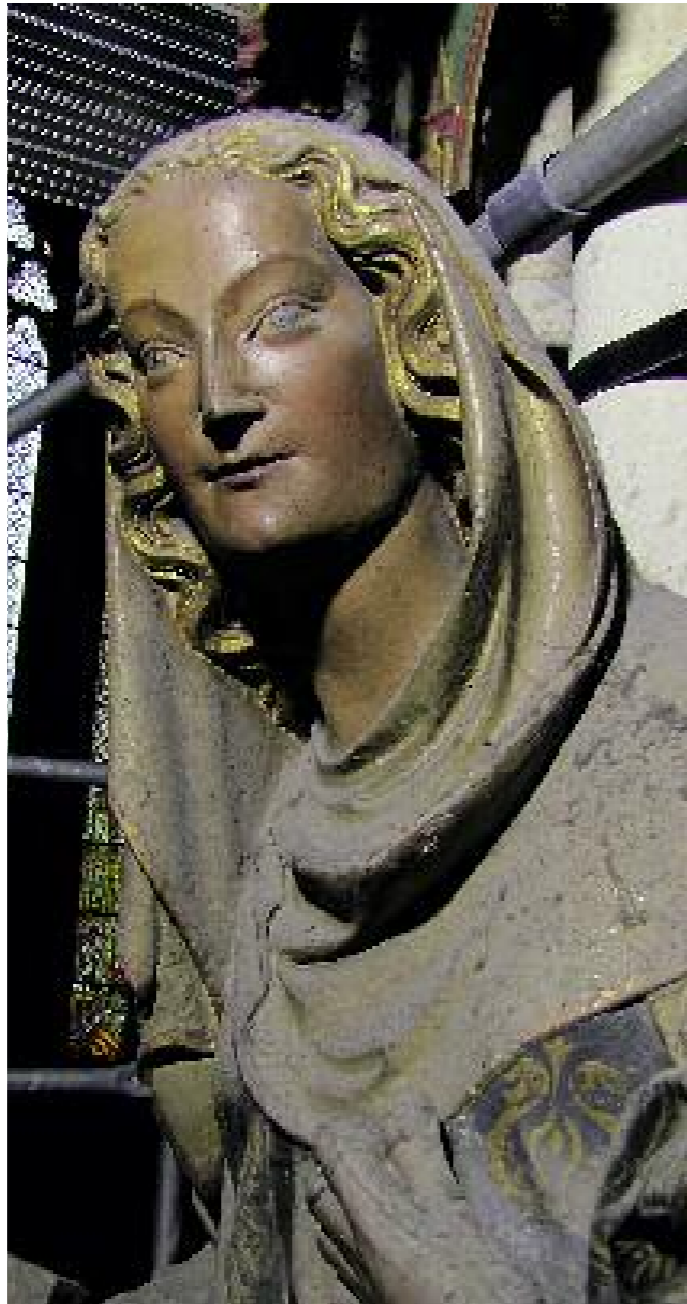
25. Kopf der Maria aus dem Zyklus der Chorpfeilerfiguren, vor der Reinigung.

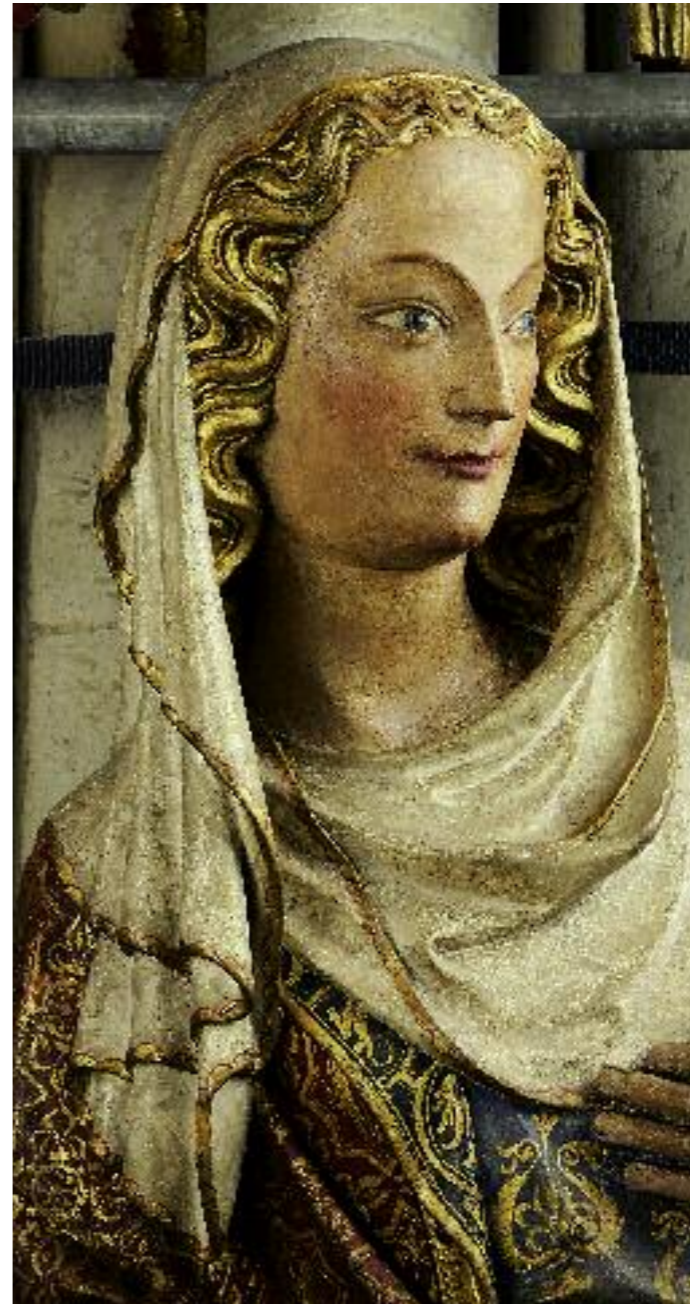
26. Kopf der Maria aus dem Zyklus der Chorpfeilerfiguren, nach der Reinigung.
