55. Dombaubericht

Von Oktober 2013 bis September 2014

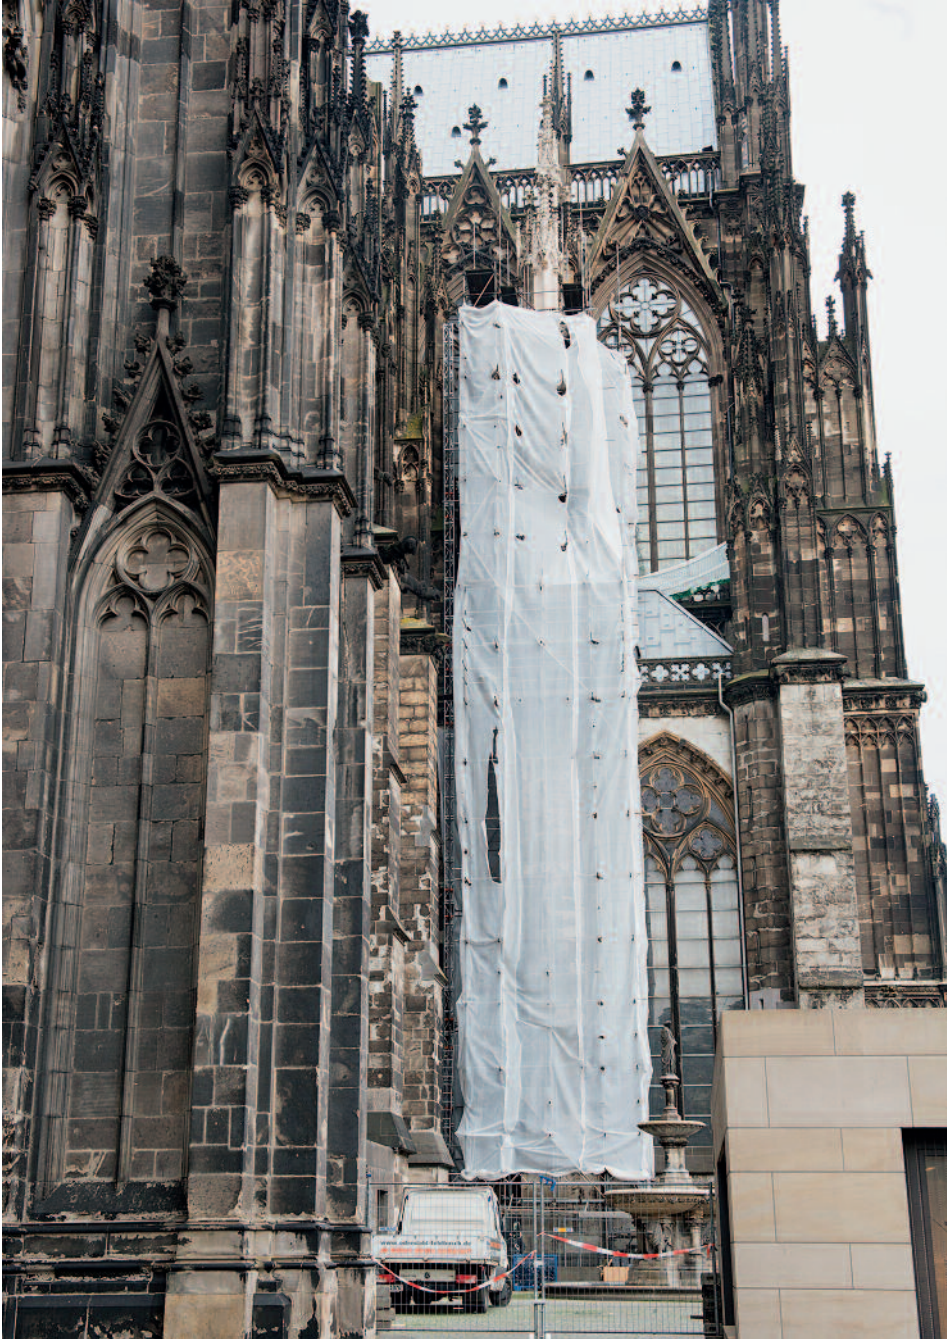
2. Strebesystem H 8–H 9 unmittelbar vor Abbau des Gerüstes.

Der Abbau von Gerüsten ist immer das deutlichste Zeichen für den Abschluss langjähriger Restaurierungs- und Wiederherstellungsarbeiten am Kölner Dom. Innerhalb des Berichtszeitraumes betraf dies insbesondere die Ausrüstung des Strebeseystems H 8–H 9 an der westlichen Seite des Südquerhauses. Das Gerüst wurde nach etwa 30-jähriger Standzeit¹ mit Unterstützung der Firma Odendahl und Feldbusch GmbH abgebaut. Die schon fast vertraut gewordene Ansicht des eingerüsteten Strebepfeilers ist nun dem freien Blick auf das Strebewerk des Querhauses gewichen (Abb. 2).

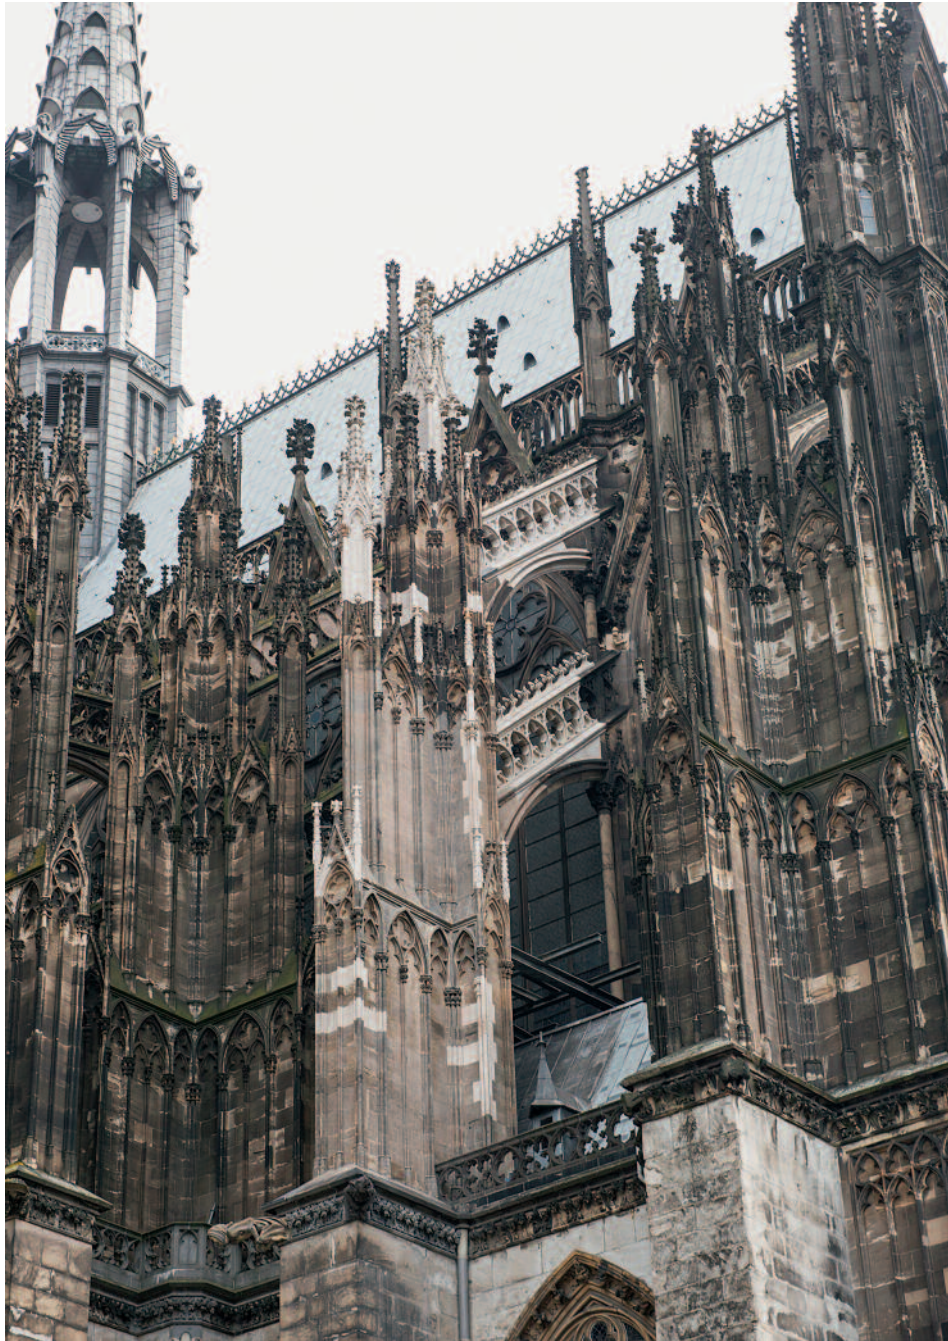
3. Strebe Pfeiler F 5 nach Abbau des Gerüsts.

Ein ungehinderter Blick ist nun auch wieder auf das Strebewerk der nördlichen Langhausseite möglich, wo Pfeiler F 5 ausgerüstet wurde. Damit ist die Pfeiler-sanierung, die im Jahre 2009 begonnen wurde, abgeschlossen.² Die zahlreichen deutlich hervortretenden hellen Stellen in den Strebewerken zeigen, wie viele Eingriffe zur Erhaltung des Pfeilers notwendig waren (Abb. 3).

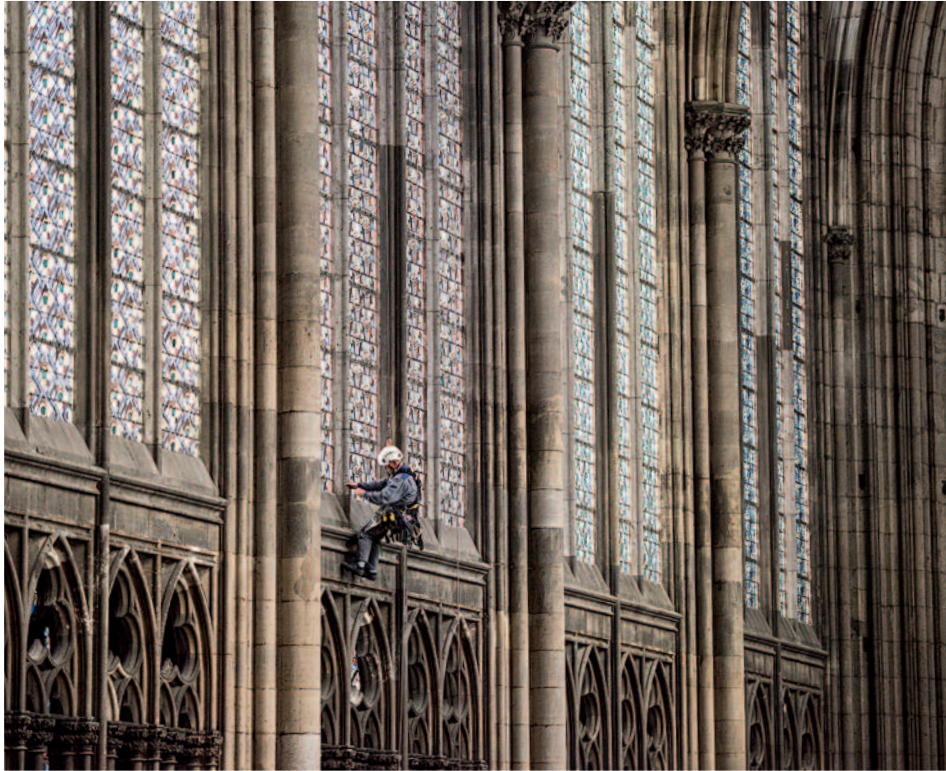
4. Gerüstbauer Wolfgang Schmitz bei der Kontrollbefahrung der Langhausfenster.

Nach einem Starkregen mit heftigen Windböen am 7. Mai 2014 wurden mittags in den Kirchenbänken des südlichen Langhauses etliche herabgefallene Mörtelteile aus den Fensterfugen des Obergadens entdeckt. Am Tag darauf seilte sich Wolfgang Schmitz in das betreffende Obergadenfenster (C 5–C 6) ab und kontrollierte die entsprechenden Fensterfugen. Ebenso wurden die Fensterfugen im ohnehin eingerüsteten Fenster D 3–D 4 kontrolliert (Abb. 4). Im Vergleich zu den Fugen des nördlichen Langhausobergadens sind die Mörtel der Südseite durch den extremen Temperaturwechsel an der Wand stärker geschädigt. Alle losen oder bereits herausgelösten Mörtelfugen wurden abgenommen. Kurz- und mittelfristig sollen alle Fenster mit einem Fahrkorb kontrolliert und die Fensterfugen ergänzt werden.

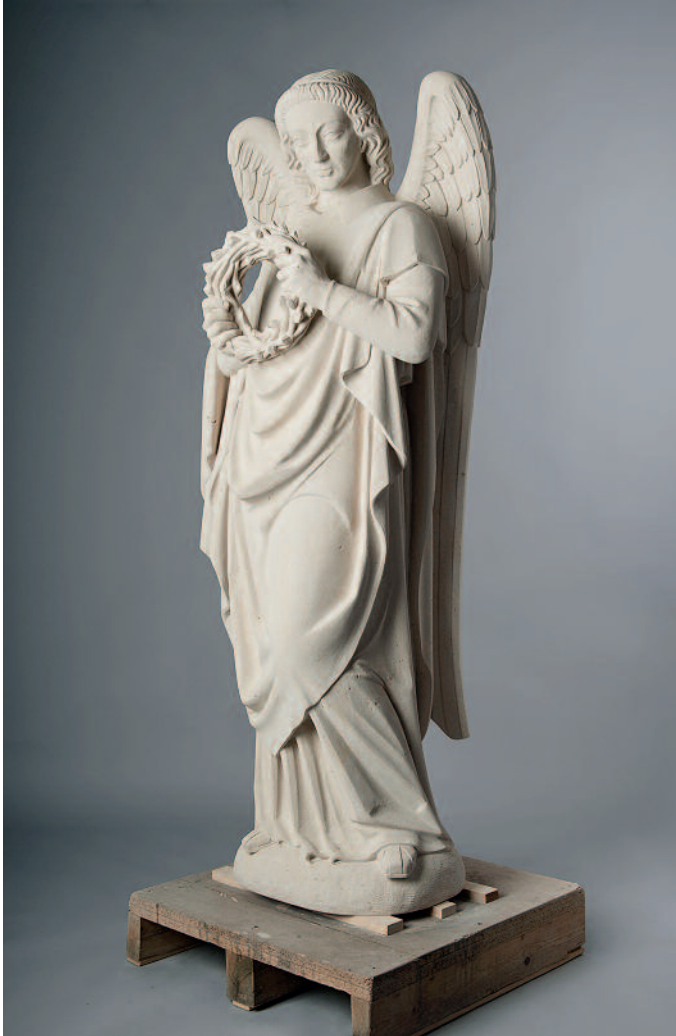
5. Engel mit Dornenkrone. Kopie von Hans-Christoph Hoppe nach einer verwitterten Skulptur von Christian Mohr.

ge für die Rekonstruktion der bis zur Unkenntlichkeit verwitterten Figuren von Christian Mohr lediglich eine starke Vergrößerung aus einer historischen Fotografie sowie vergleichbare Engelfiguren des Bildhauers vom ehemaligen Altar in der Marienkapelle des Domes. Beide Engel, die Leidenswerkzeuge Christi in ihren Händen tragen, warten nun im südlichen Querhaus auf ihre Versetzung, wo sie von Dombesuchern aus nächster Nähe bestaunt werden können (Abb. 5).

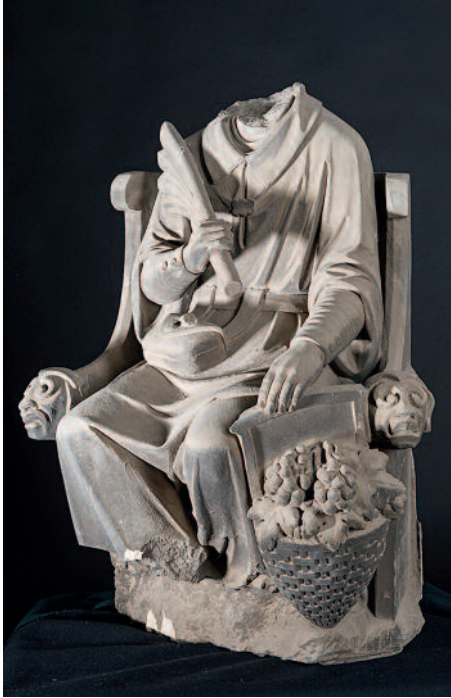
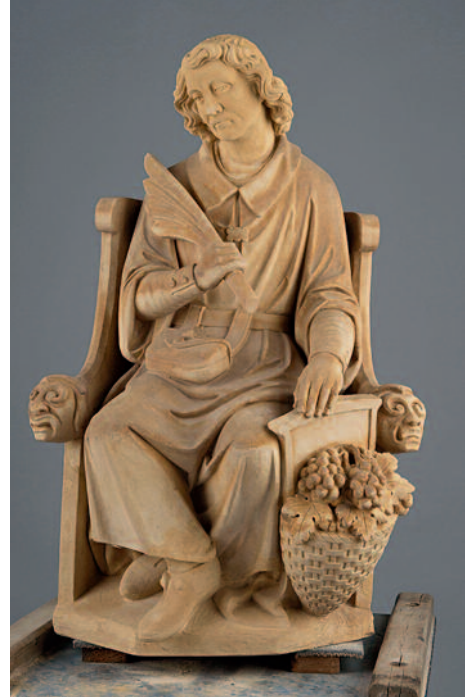
6. Kriegsbeschädigte Archivoltenfigur des Werner von Oberwesel.

7. Ergänzte Archivoltenfigur des Werner von Oberwesel.

Für das Michaelportal wurden die Steinmetz- und Bildhauerarbeiten zur Beseitigung von Kriegsschäden weitergeführt, so die Ergänzung von Profilstücken, Baldachinen und Teilen der Archivoltenfiguren.¹² Im Berichtszeitraum sind die Archivoltenfiguren des Wendelinus und Ivo aufgrund erheblicher Kriegsbeschädigungen nach den erhaltenen Originalmodellen von Peter Fuchs neu geschlagen worden. Die Skulptur des Werner von Oberwesel wurde ergänzt (Abb. 6–7).

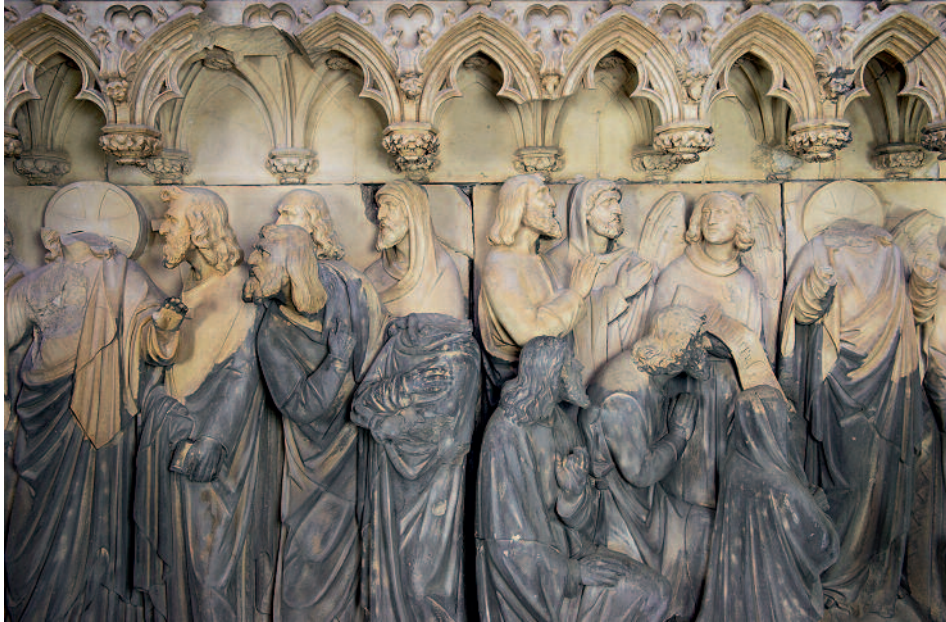
9. Tympanonfeld des Michaelportales während der Laserreinigung.

vor Ort vorzunehmen. Folglich musste das Arbeitsgerüst im Portal wintertauglich aufgerüstet werden und eine Dämmung erhalten, da die Laserreinigung vor Ort konstante Temperaturen erfordert (Abb. 9).

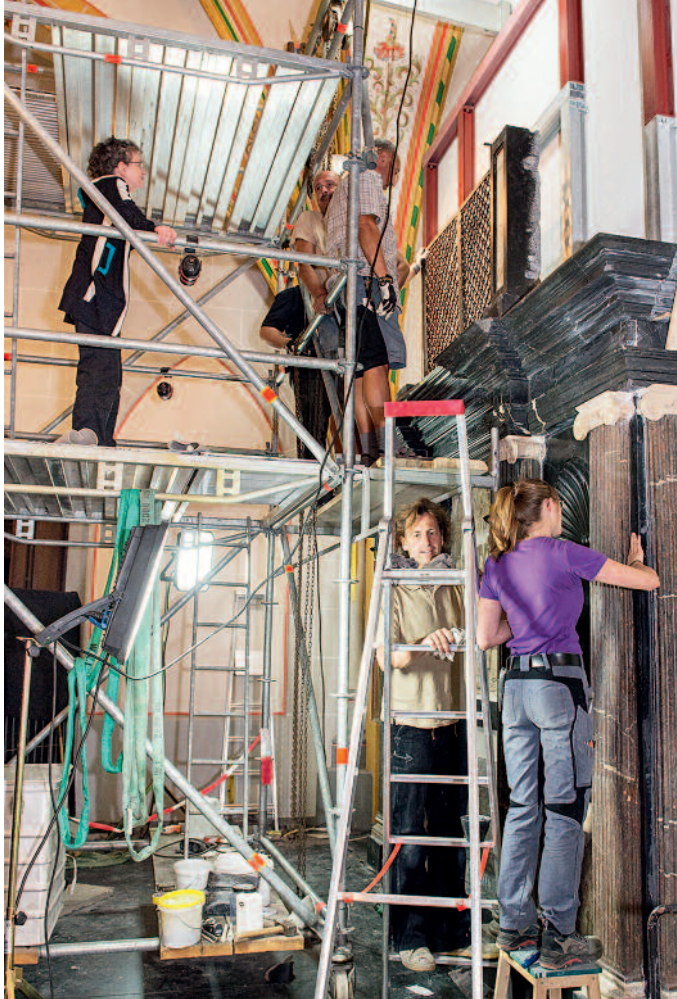
10. Wiederaufbau der restaurierten Rückwand des barocken Dreikönigenmausoleums in der sog. Hubertuskapelle.

Für die Aufstellung der Rückwand des Dreikönigenmausoleums fertigten Domschmied Thomas Hecker und Domschlosser Norbert Clemens eine vom Dombaumeister entwickelte aufwendige Unterkonstruktion zur Befestigung an Wand und Fußboden. Für die mittelalterlichen Gitter des Dreikönigengehäuses, die in der Ausstellung »Caspar Melchior Balthasar. 850 Jahre Verehrung der Heiligen Drei Könige im Kölner Dom« erstmals wieder gezeigt werden konnten, wurde eine Rahmenkonstruktion hergestellt, deren Grundform und Maße sich an der Fassade des mittelalterlichen Gehäuses orientieren.

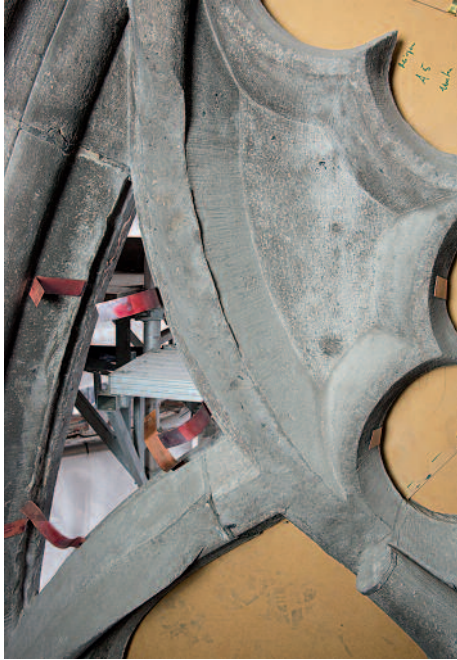
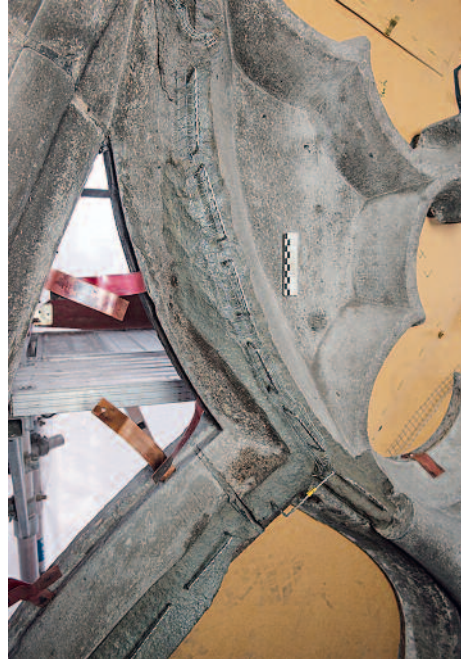
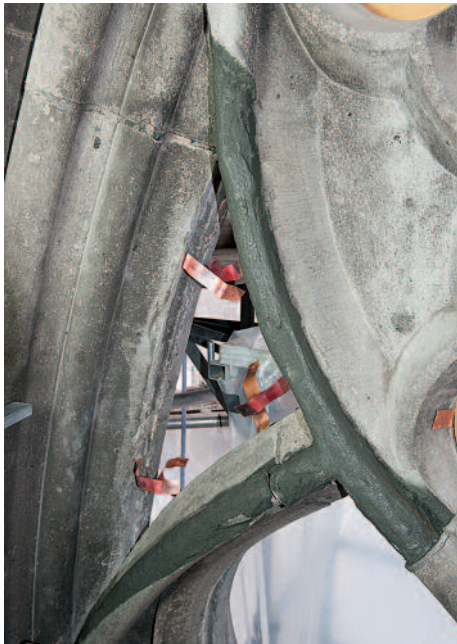
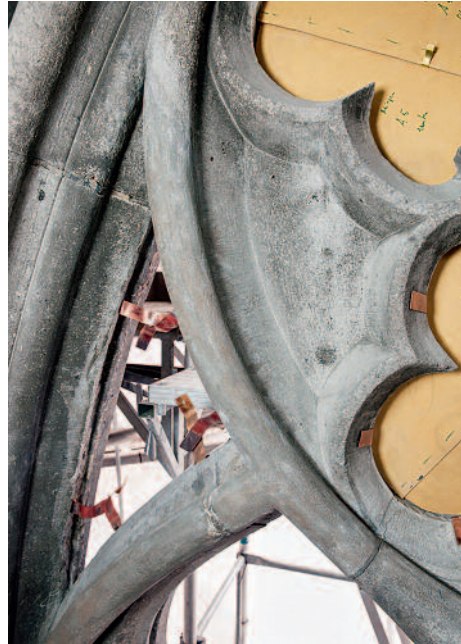
Im Maßwerk des Mirjamfensters gab es vermutlich kriegsbedingt größere Fehlstellen sowie Rissysteme an den Rundstabprofilen. Fehlstellen und Risse wurden im Zuge der Restaurierungsmaßnahmen mit Steinerfüllungsmörteln ergänzt bzw. mit Edelstahlnadeln und Epoxidharzen angebunden. Die Antragungen im Bereich der Rundstäbe wurden mit Spiralankern aus Edelstahl und Gitterdraht armiert, um den mehrschichtigen Mörtelaufbau zu stabilisieren. Nach der Verankerung und Verklebung der Armierung wurden die Rundstäbe zunächst mit einem groben, mineralisch gebundenen Mörtel vorgelegt, sodass ein Grundgerüst für den anschließend ausgeführten Deckmörtel vorhanden war. Der feinere, auf das Gestein (Stenzelberger Andesit) angepasste Deckmörtel hat eine Schichtstärke von ca. 1,5 cm. Als Bindemittel für die Ergänzungsmassen wurde, wie im Au-

11. Steinganzung am Mawerk des Mirjamfensters.

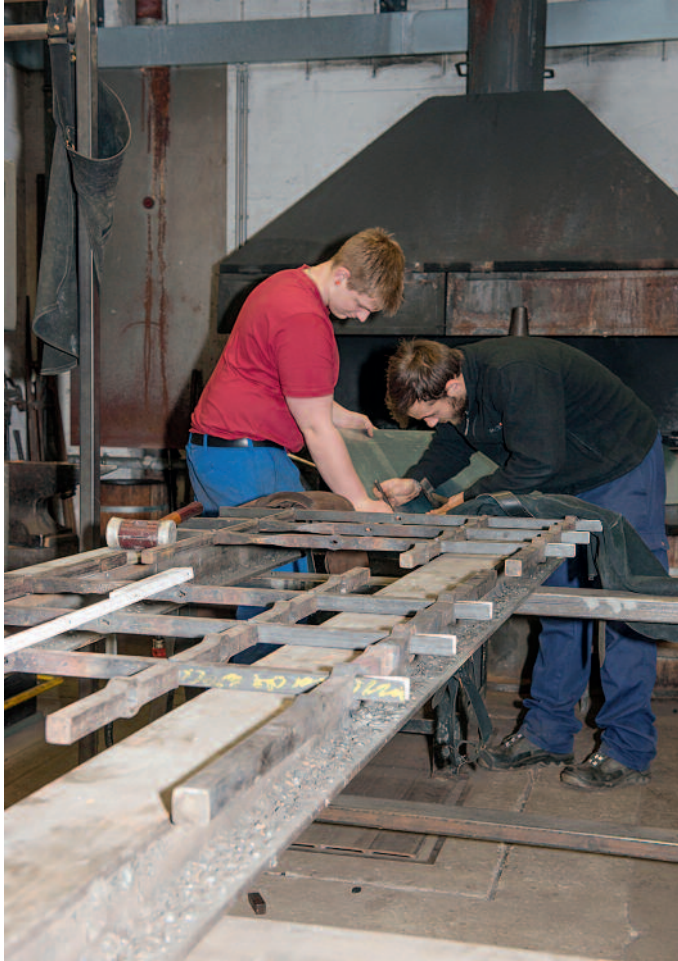
13. Arbeiten am Gitter für den Clarenaltar.

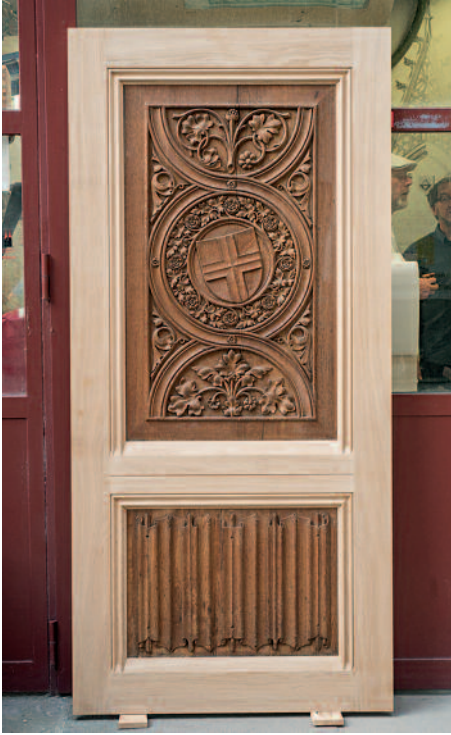
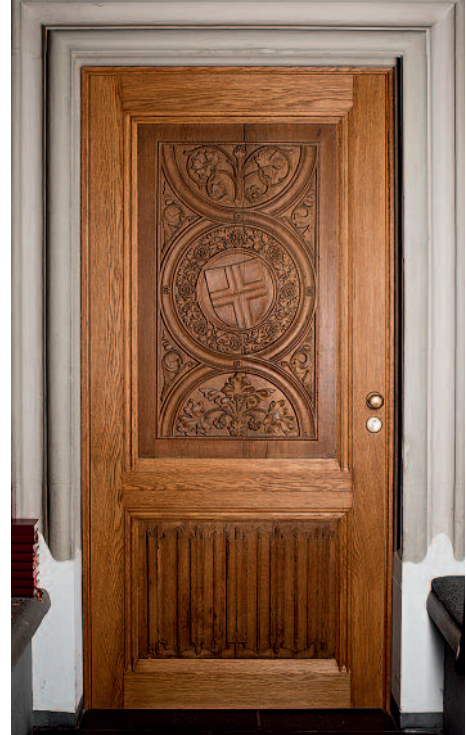
14. Aufgedoppelte Verbindungstür zwischen Sakristei und Sakramentskapelle, Zwischenzustand.

15. Aufgedoppelte Verbindungstür zwischen Sakristei und Sakramentskapelle, Endzustand.

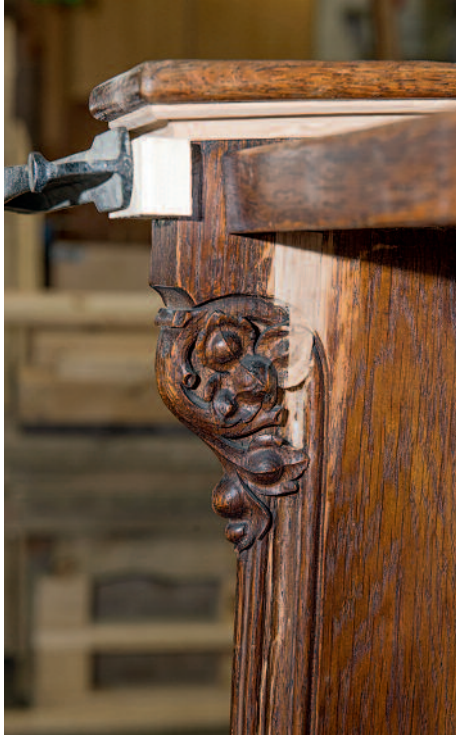
16. Bank der Sakramentskapelle während der Ergänzung in der Schreinerwerkstatt.

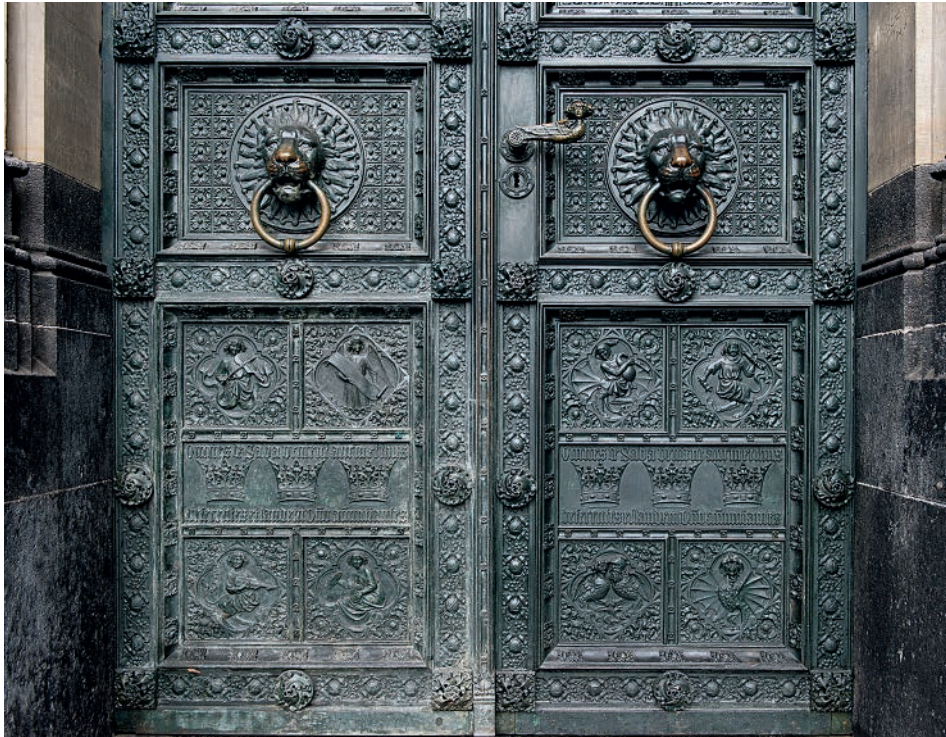
17. Tür des Dreikönigenportals vor der Reinigung (links) und nach der Reinigung und Behandlung mit Wachs (rechts).

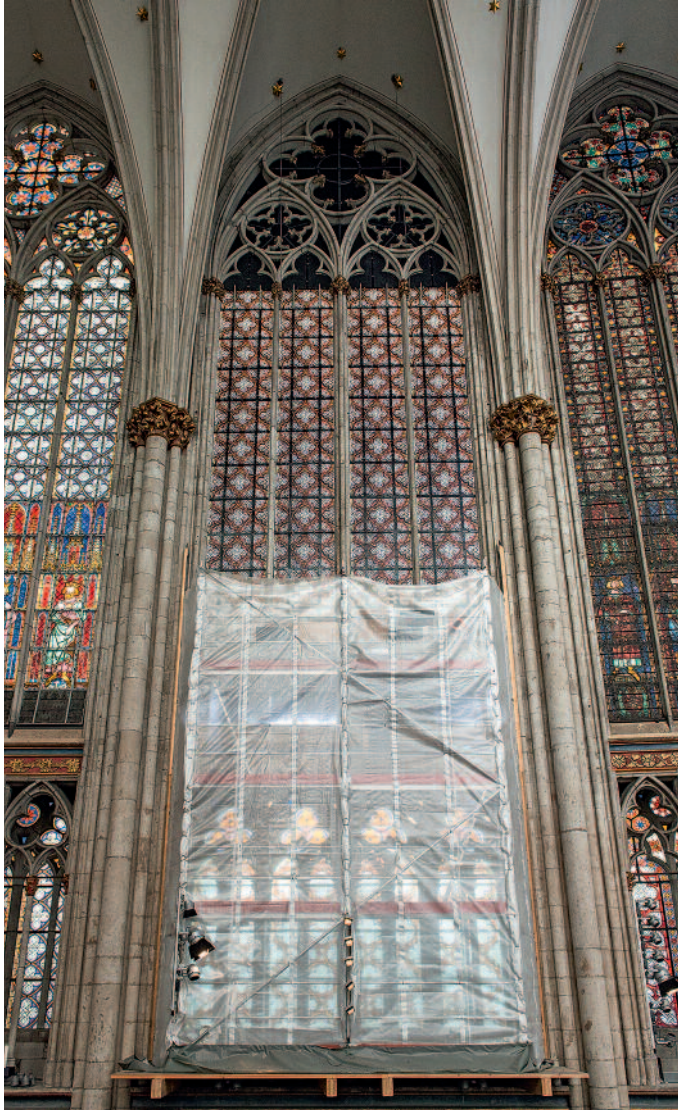
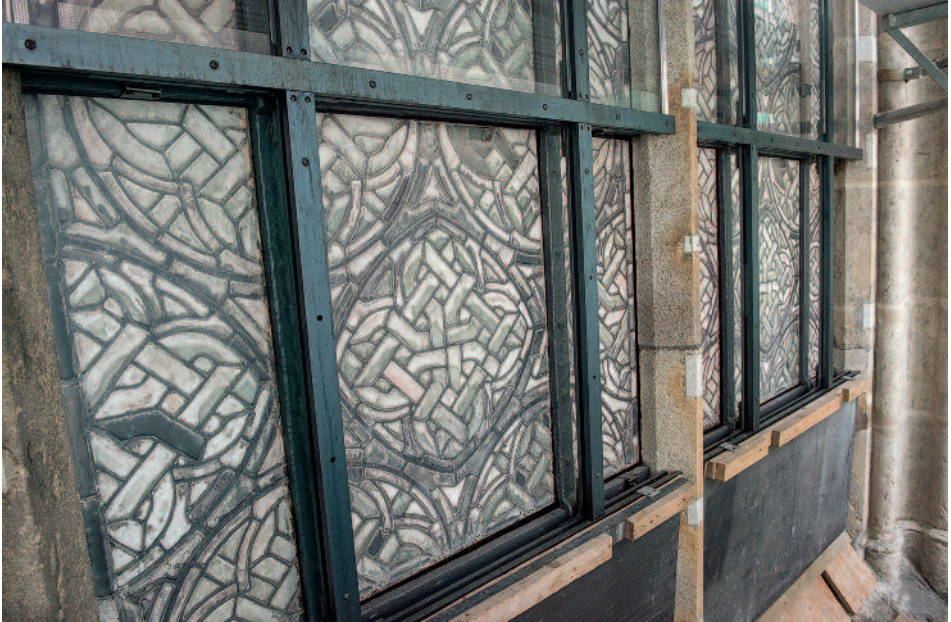
18. Ersatzverglasung im Königsfenster N V mit beidseitig laminierten Fotoimitaten, Durchlicht.

19. Ersatzverglasung im Königsfenster N V mit beidseitig laminierten Fotoimitaten, Außenseite.

Die Schutzverglasung vor dem Fenster N V (D 13–D 14) ist mittlerweile komplett montiert. Dieses Fenster ist eines der wenigen im Chorobergaden, die keine Doublierung mehr erfuhren. Die Konservierung und Restaurierung der vielen mittelalterlichen Scheiben wird beträchtliche Zeit in Anspruch nehmen. Bislang wurden als Ersatz für ausgebaute Originale stets schwarze Pappen eingesetzt, was am Chorobergadenfenster S VIII über mehr als zwei Jahrzehnte zu sehen war. Diese sehr pragmatische Lösung auch für das Fenster N V, das dichter am Chorschluss liegt, zu übernehmen, hätte die Lichtwirkung im Chorraum empfindlich beeinträchtigt. Angesichts des langen Zeitraumes, den die ausgebauten Scheiben nicht im Dom zu sehen sein werden, wurde daher nach einem prinzipiell neuen Konzept von Dombaumeister Michael Hauck eine Neuentwicklung farbig-transparenter Fotoimitate umgesetzt. Sie sollten sich von den bisher vereinzelt eingesetzten Fotoimitaten insofern unterscheiden, als dass sie nicht nur im Innenraum möglichst authentisch wirken, sondern auch von außen gesehen ein realistisches Bild der mittelalterlichen Gläser wiedergeben sollten. Die bisherigen Fotoimitate waren allein auf die Innenwirkung angelegt, nach außen hin boten sie das unschöne Bild weißer Plasticscheiben – eine für das vierbahnige Obergadenfenster inakzeptable Lösung. Domfotografin Jennifer Rumbach fotografierte daher die drei Ornamentscheiben von Zeile 7d des Fensters N V, die Innenseiten jeweils im Durchlicht, die Außenseiten im Auflicht. Die Aufnahmen wurden im Fotolabor im Originalmaßstab auf Folien gedruckt und beidseitig deckungsgleich auf entsprechend zugeschnittene Plexiglasscheiben geklebt. Mehrere Versuche mit unterschiedlichen Helligkeitsstufen und Farbvarianten waren erforderlich, um die Ersatzverglasung ästhetisch überzeugend in den Zyklus der Hochchorfenster einzubinden. Eine Originalverglasung wird damit nicht vorgetäuscht, denn zum einen wird erkennbar nur ein kleiner Ornamentausschnitt rapportartig wiederholt, zum anderen wird auf die Nachahmung des Figurenbereichs verzichtet (Abb. 18–19).¹⁷

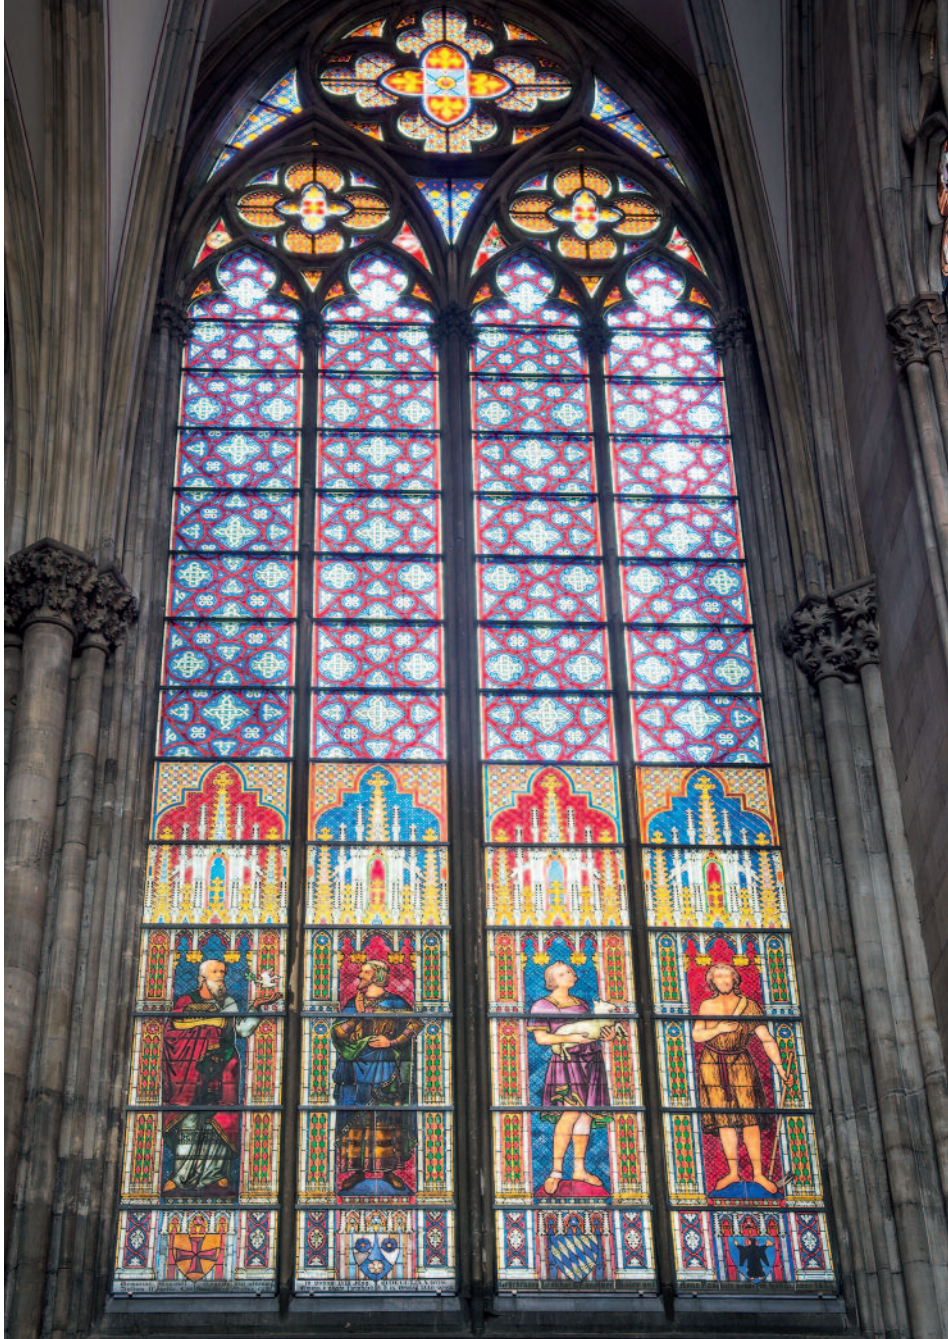
20. Adamfenster mit Noah, Henoch, Abel und Adam im Obergaden des Nordquerhauses.

bert Feldhoff. Zu verdanken ist die Wiederherstellung durch Vermittlung von ZDV-Präsident Michael Hoffmann drei Karnevalsgesellschaften und der Kreissparkasse Köln. Je eine Bahn stifteten die Große Kölner Karnevalsgesellschaft 1882 (Adam), der Karnevalsverein ›Unger uns‹ (Abel), die Kreissparkasse Köln (Henoeh) und der Große Senat des Kölner Karnevals (Noah). Die originale Stifterinschrift aus dem Jahre 1880 blieb unverändert, doch wurden unten in der Architekturrahmung jedes Wappenfeldes zwei farblose Glasstücke aufgelötet. Dort ist jeweils zu lesen: »Restauriert und rekonstruiert 2011–2012« sowie der Name der Stiftergesellschaft. Darüber hinaus sind in den großen Maßwerkzwickeln über den Figuren Embleme der Stifter zu sehen (Abb. 20).

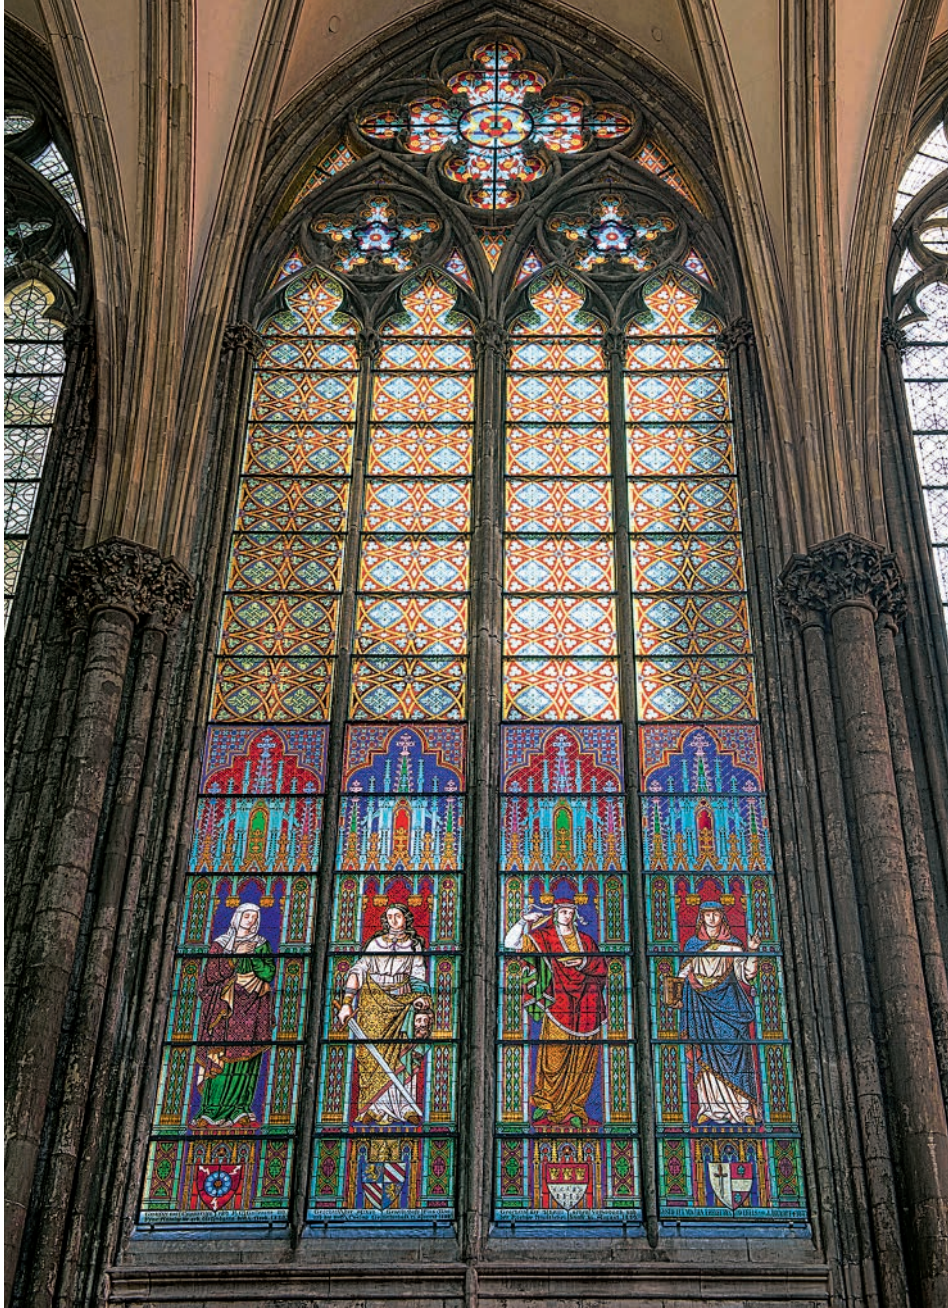
21. Mirjamfenster mit Susanna, Mirjam, Judith und Debora im Obergaden des Südquerhauses. Unterhalb von Susanna das Wappenfeld mit Kabelquerschnitt.

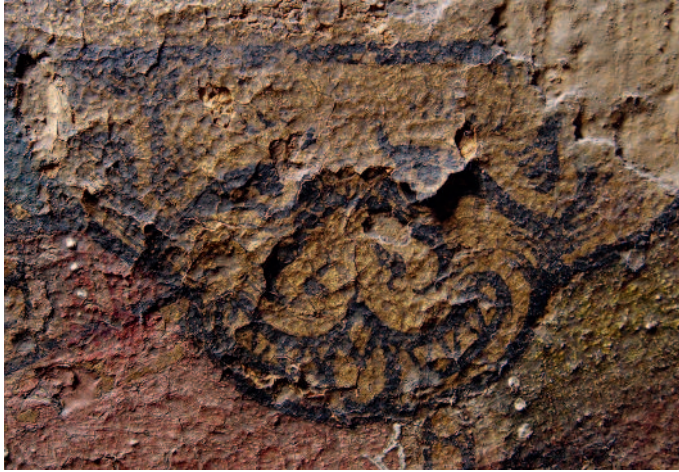
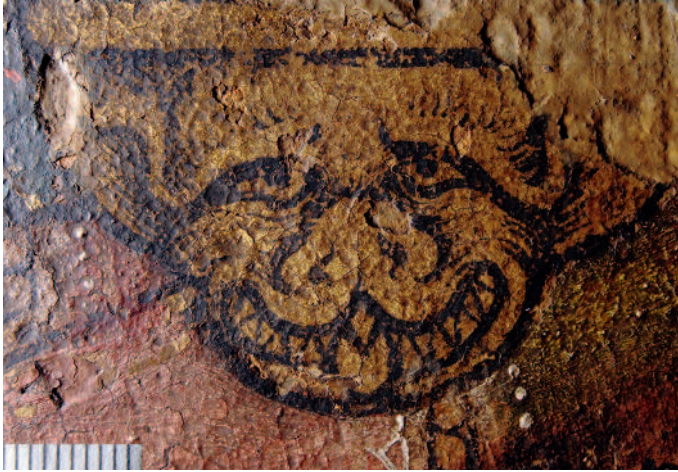
22. Detail der Marienschranke vor der Festigung der Malschicht.

23. Detail der Marienschranke nach der Festigung der Malschicht.

Die Malschicht der Chorschrankenmalereien, bestehend aus Grundierungs- und Farbschichten bzw. Blattmetallaufgaben, ist etwa 1 mm stark und wurde direkt auf das Trachytmauerwerk der Chorschranken aufgetragen. Die Größe der Malschichtschollen kann wenige Millimeter bis mehrere Quadratzentimeter betragen. Die Festigung der mit Tempera gebundenen Wandmalerei erfolgt auf Empfehlung des LVR-Amtes für Denkmalpflege im Rheinland mit Störleim, um ein proteinhaltiges Material einzubringen, das der ursprünglichen Maltechnik verwandt ist. Störleim wird aus der getrockneten Schwimmblase des Hausens, einer Störart, gewonnen. Verwendet wird Störleim mit gesichertem und definiertem Hintergrund aus deutschen Aquakulturen. Es werden keine Konservierungsmittel oder sonstigen chemischen Mittel verwendet (Abb. 22–23).

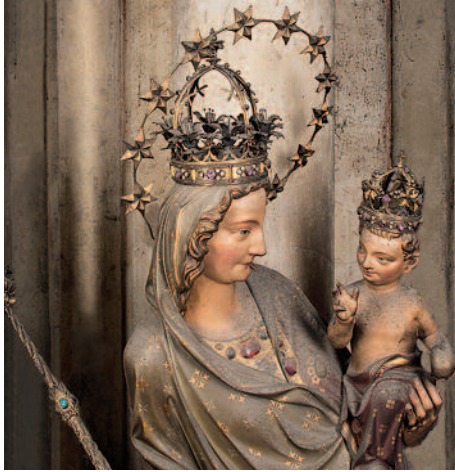
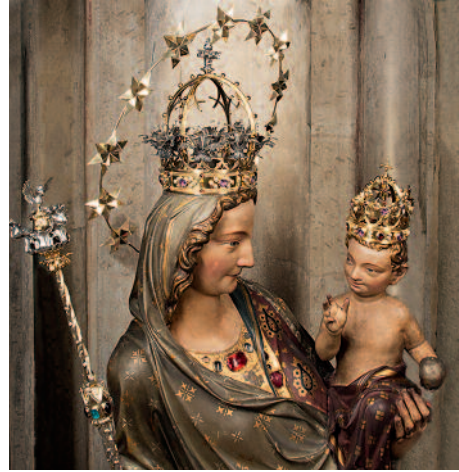
24. Mailänder Madonna vor der Reinigung und Konservierung, Detail.

25. Mailänder Madonna nach der Reinigung und Konservierung, Detail.

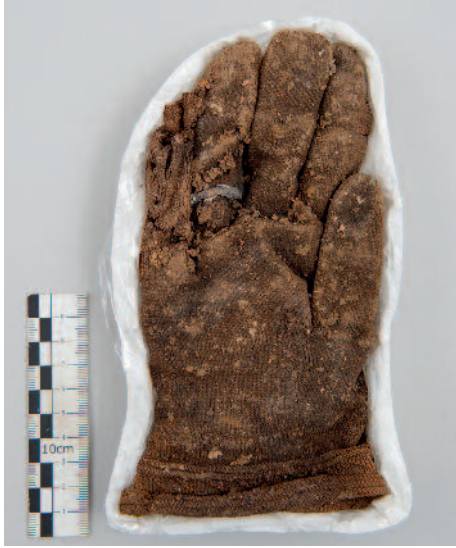
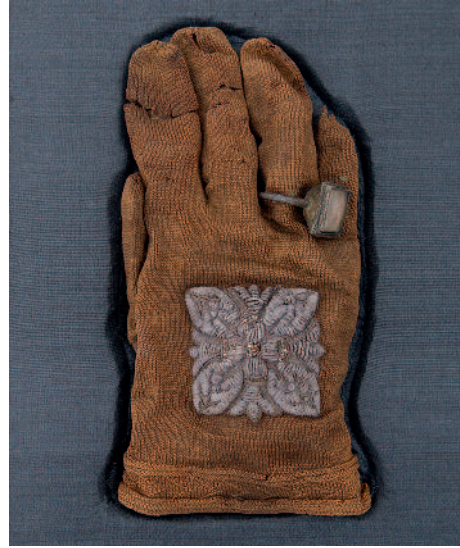
26. Pontifikalhandschuh der rechten Hand vor der Restaurierung, Handinnenfläche.

27. Pontifikalhandschuh der rechten Hand nach der Restaurierung, Handrücken.

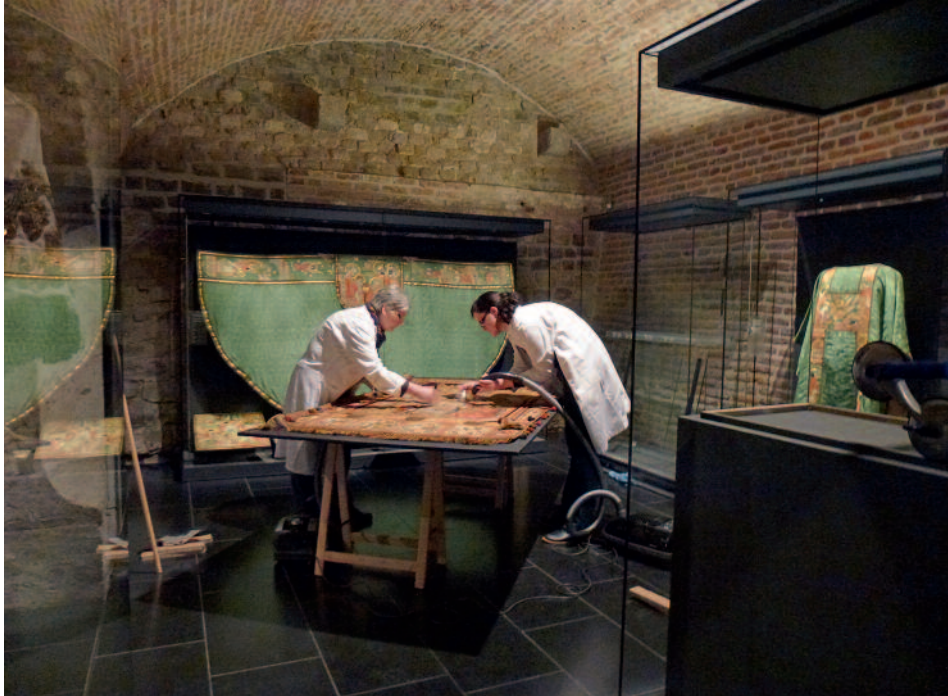
30. Pflegemaßnahmen an den ausgestellten Textilien der Domschatzkammer.
