58. Dombaubericht

Von Oktober 2016 bis September 2017

PETER FÜSSENICH

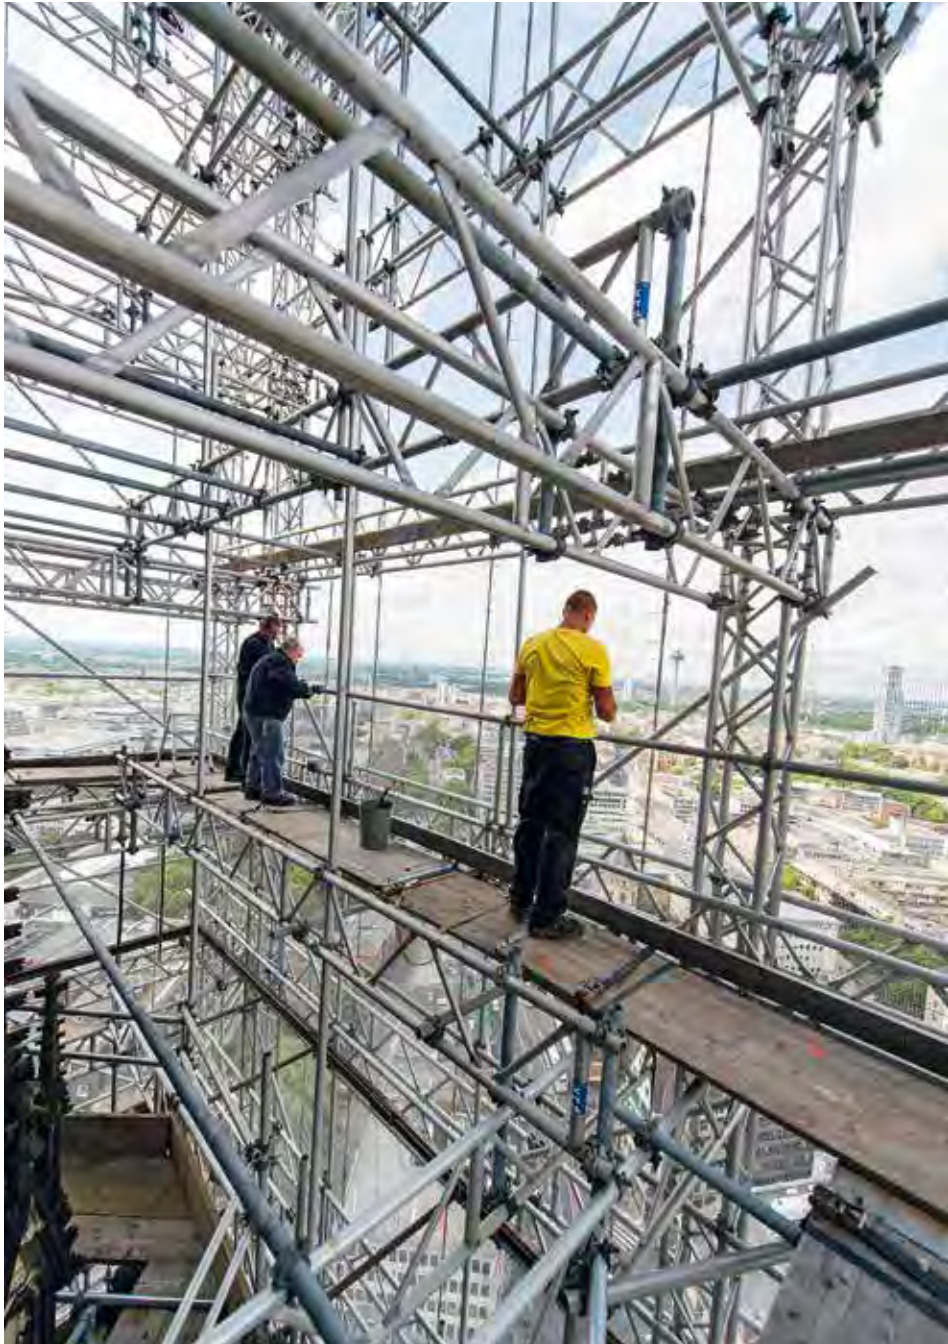
2. Gerüstbauer bei der Montage der Schutznetze am Hängegerüst des nordwestlichen Nordturmpfeilers.

Den Schwerpunkt der Gerüstbauarbeiten in diesem Jahr bildeten die Umbauarbeiten des Hängegerüsts am nordwestlichen Nordturmpfeiler F 1 (Abb. 2). Das zur Restaurierung des über 30 m hohen, freistehenden Fialturms notwendige, in der Höhe zwischen 75 bis 105 m befindliche Gerüst hat ein Gewicht von circa 35 Tonnen. Die Last ist über eine Zugverbindung aus Stahlketten im Turmhelm verankert.

Für Aufmaß- und Restaurierungsmaßnahmen muss das Hängegerüst¹ fortwährend an den Arbeitsprozess angepasst werden. Aufgrund der statisch notwendigen Gewichtsbegrenzung ist ein gleichzeitiger Einbau aller notwendigen Gerüstebenen nicht möglich. Nach Abschluss der Arbeiten in den unteren Lagen wurden diese im Frühjahr und Sommer 2017 daher zum Teil wieder ausgerüstet und stattdessen in weiter oben liegenden Bereichen neue Ebenen eingebaut. Dabei wurde darauf geachtet, dass der Fialturm zumindest an seiner Innenseite zum Nordturm hin in kompletter Höhe bearbeitet werden kann. Die äußeren Bereiche sind nun für die anstehende Restaurierung in den mittleren Abschnitten des Fialturms vorgerichtet.

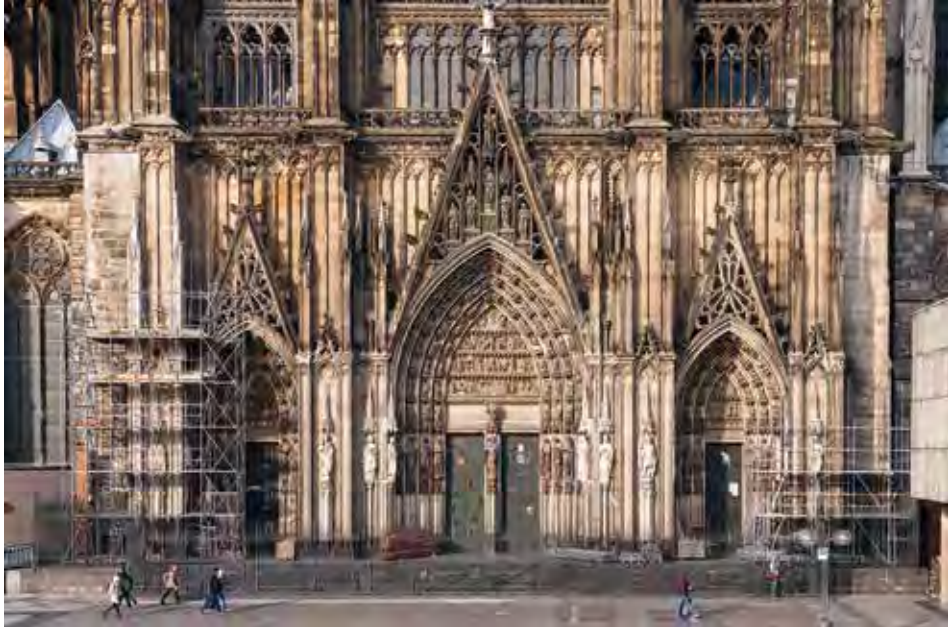
3. Abbau des Gerüsts am westlichen Pfeiler der Südquerhausfassade G 8 und Aufbau des neuen Gerüsts an G 11.

Nach Abschluss der Arbeiten am westlichen Südquerhauspfeiler G 8 wurde das Gerüst abgebaut (Abb. 3). Im gleichen Zug konnten die Gerüstteile von G 8 zum Aufbau des Gerüsts am östlichen Pfeiler G 11 verwendet werden. Da hier noch ein weiterer beschädigter Wasserspeier abgebaut werden muss, wurde ein zusätzlicher Zugturm auf der Ostseite mit direktem Zugang von der Domplatte geschaffen.

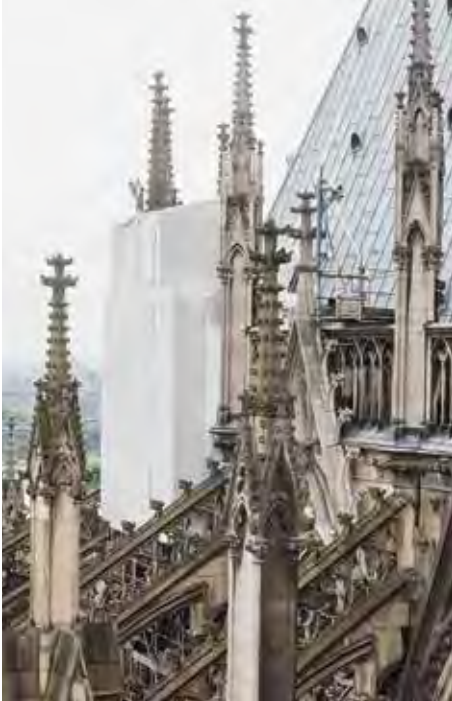
4. Schutzeinhausung des Wimpergs über Fenster N IV (D 14–D 15).

Für die Strahlarbeiten am Wimperg des Fensters N IV (D 14–D 15) erhielt der obere Teil des Außengerüsts eine Schutzeinhausung (Abb. 4), die auch als Wetterschutz für die darauf folgende Steinrestaurierung diente. Diese Arbeitsschritte stehen auch für den unteren Abschnitt des Fensters an.

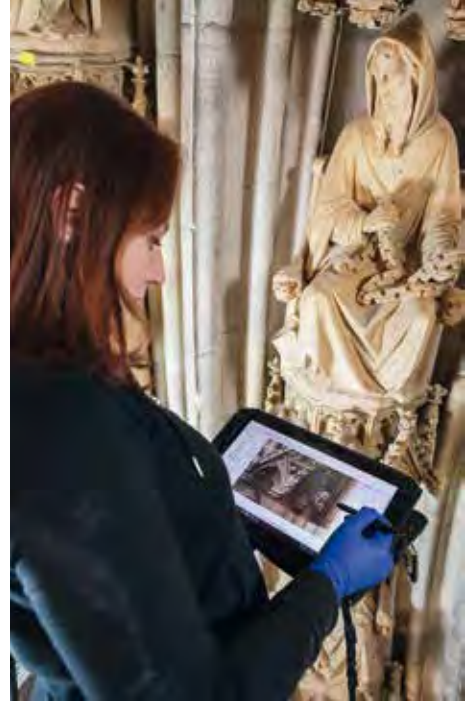
5. Kartierung eines Konsolbaldachins am Michaelportal mithilfe eines Tablets.

Auch die Schadens- und Maßnahmenkartierung wurde 2016/17 digitalisiert. Am Michaelportal sowie am Südquerhauspfeiler G 8 wurde die Kartierung schon digital überarbeitet beziehungsweise angelegt und soll künftig für die weiteren Baustellen zum Standard werden. Neben der Dokumentation kann und soll sie im Besonderen zur Planung und Vorbereitung der Baumaßnahmen dienen. Zunächst werden Schäden nach Art und Intensität kartiert. Dabei werden die Schäden schon im Hinblick auf die zu erwartenden Maßnahmen beurteilt. Die Maßnahmen selbst werden in einer Maßnahmenkartierung erfasst und nach Abschluss der Arbeiten auf den ausgeführten Stand angepasst. Die Kartierung wird von den Restauratoren und der Steintechnik vorbereitet. Die eigentliche Kartierung erfolgt aber dann vor Ort auf den Baustellen mit Unterstützung der Steinmetzen auf Tablets (Abb. 5), ausgestattet mit spezieller Software (metigo-Map).

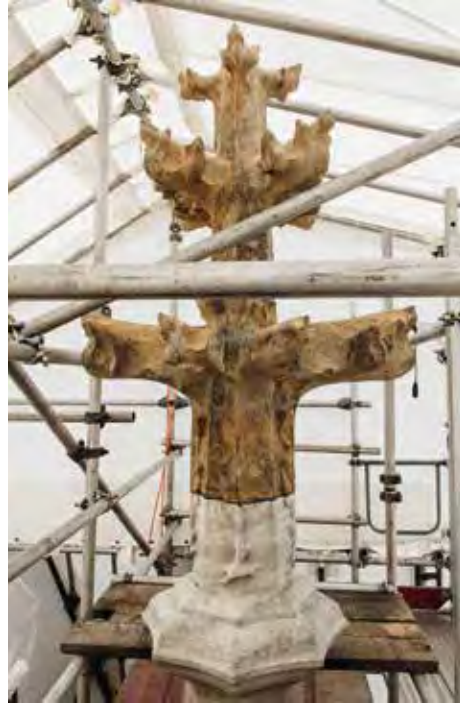
7. Kreuzblume auf dem Wimperg über Fenster N IV (D 14–D 15) nach der Reinigung.

Untersuchungen an roten Farbresten. Die Pigmentuntersuchungen ergaben ein Eisenoxydrot mit Kalkweiß eventuell als Ausmischung. Eine genaue Datierung war leider bisher nicht möglich. Die Bereiche mit Fassungsresten wurden vor den Strahlarbeiten geschützt und der Anschlussbereich mit einer Komplexionspaste (Monumentique Paste C) gereinigt.

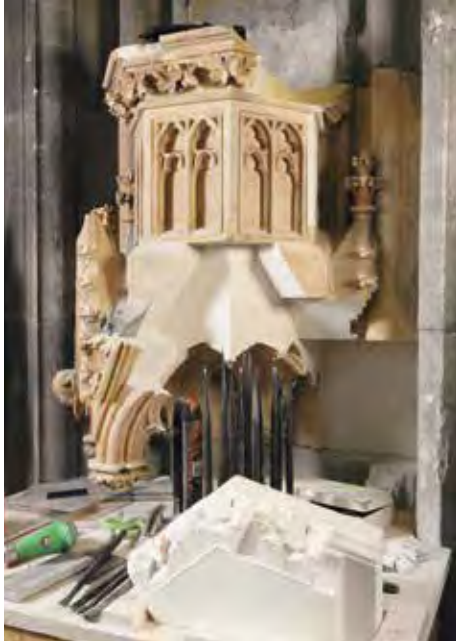
8. Kriegsbeschädigter Konsolbaldachin im Michaelportal nach Reinigung und Vorbereitung zum Einbau von Vierungen.

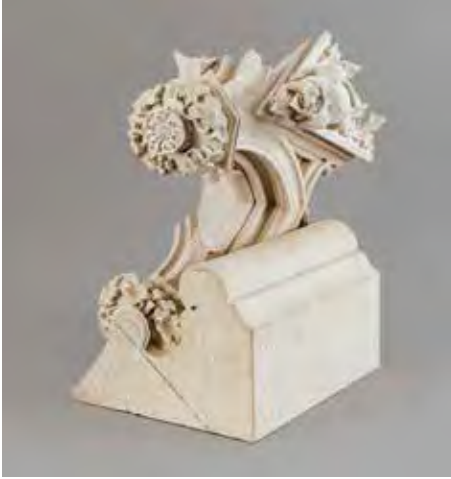
10. Vierung mit Zierwasserspeier für kriegsbeschädigten Konsolbaldachin im Michaelportal, Untersicht.

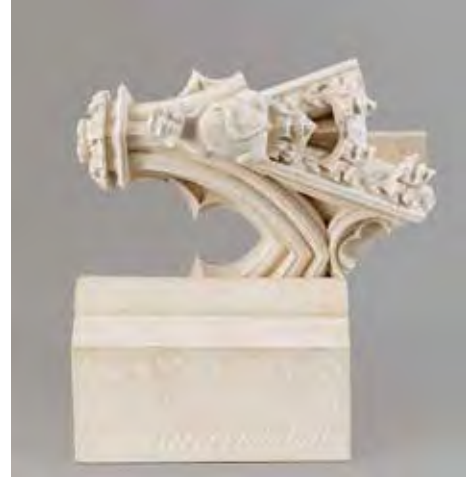
11. Vierung mit Zierwasserspeier für kriegsbeschädigten Konsolbaldachin im Michaelportal, Seitenansicht.

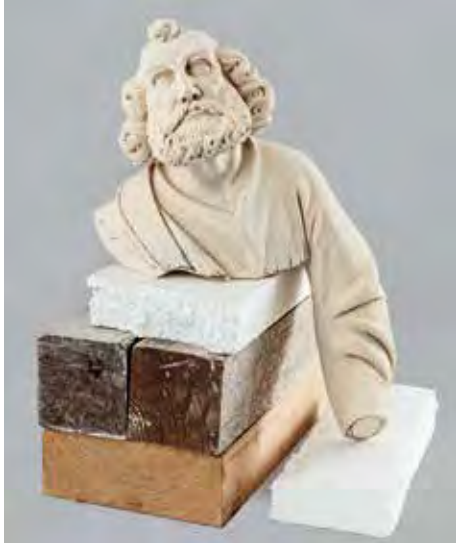
12. Vierung des zerstörten Oberkörpers des hl. Petrus für das Relief der Himmelfahrt Christi im Tympanon des Michaelportals.

Im Tympanon wurde mit der Ergänzung der Architekturfrieze zwischen den vier Feldreihen begonnen. Der Anspruch der Arbeiten ist ähnlich hoch wie bei den Baldachinen. Die oberen beiden Register des Tympanons konnten von den Bildhauern im Figurenprogramm wieder komplettiert werden (Abb. 12–13). Für die zwei weiteren unteren Register wurden die Fehlstellen erfasst und abgeformt, mit den Teilergänzungen wurde begonnen. Ziel ist es, das Figurenprogramm mit den

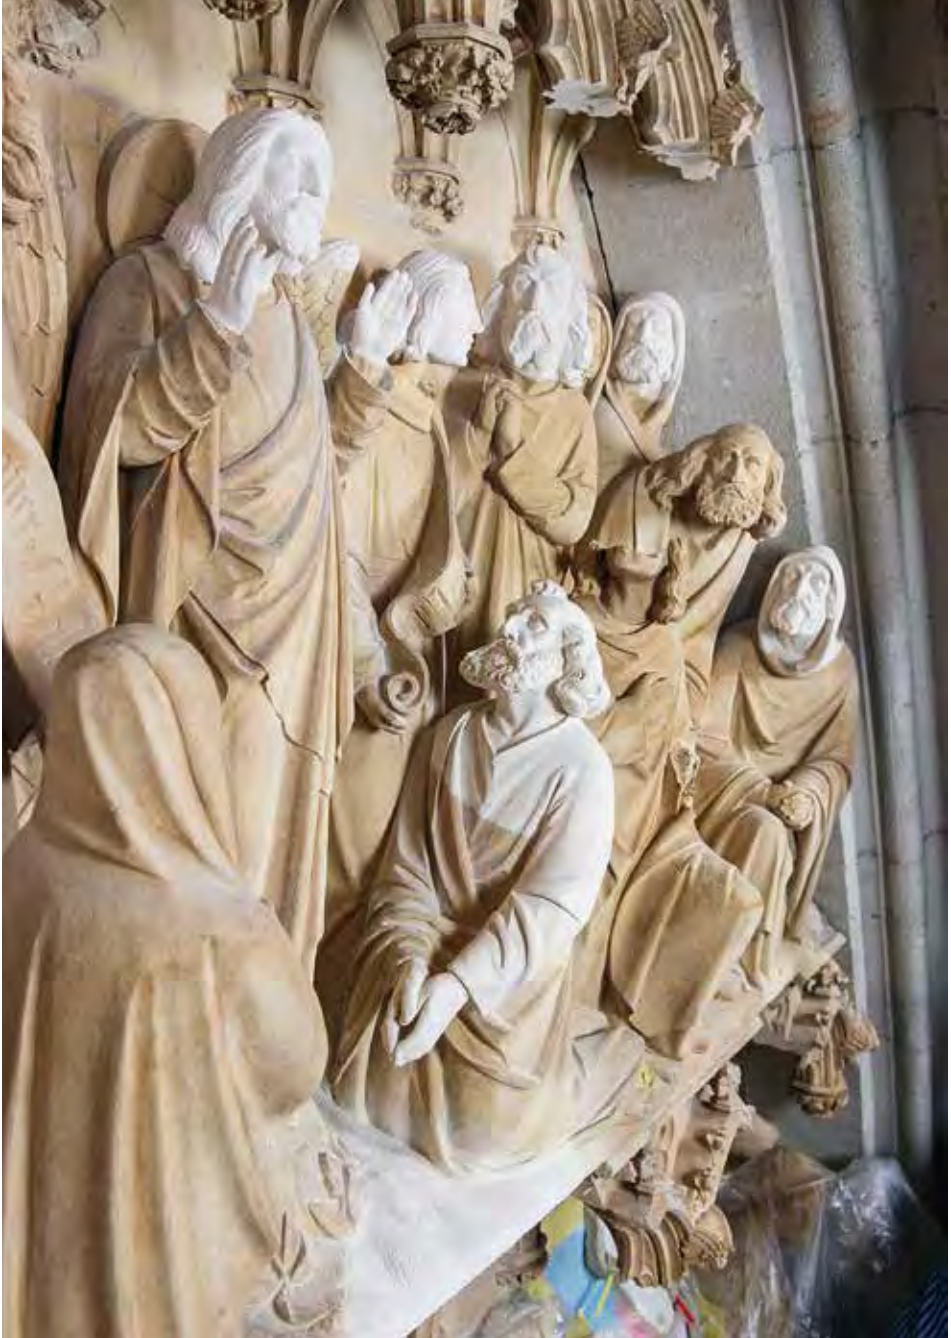
13. Relief der Himmelfahrt Christi im Tympanon des Michaelportals mit figürlichen Vierungen.

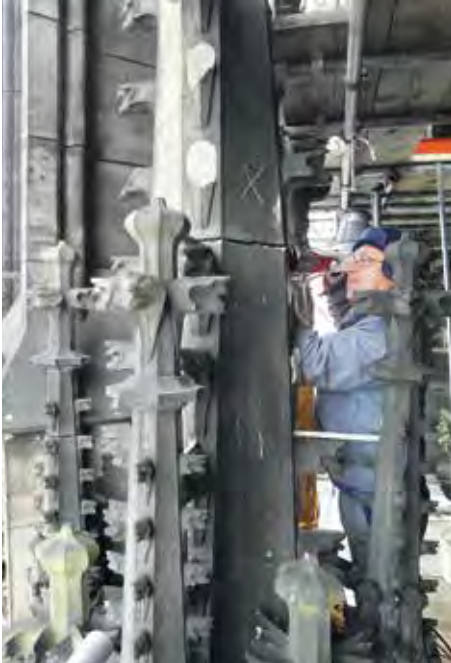
15. Abbau eines gefährdeten Fialaufbaus an Nordturm Pfeiler F 1.

Nach dem umfangreichen Umbau des Hängegerüsts im Sommer 2017 wurden die Steinmetzarbeiten im Bereich von etwa 80 bis 100 m Höhe fortgesetzt (Abb. 15).⁹ Gerade auf der stärker geschädigten Innenseite konnten bereits zahlreiche Vierungen ausgestemmt und auch mit dem Abbau geschädigter Aufbauten wie Fialen und Kreuzblumen begonnen werden. Diese sind vor allem durch die Verwendung von Eisenarmierungen, deren Korrosion zu Rostsprengungen führen

kann, besonders gefährdet. Nach dem Aufmaß durch den Steintechniker kann nun im Winterhalbjahr die Fertigung von Vierungen und Neuteilen erfolgen, um diese im Frühjahr 2018 versetzen zu können.

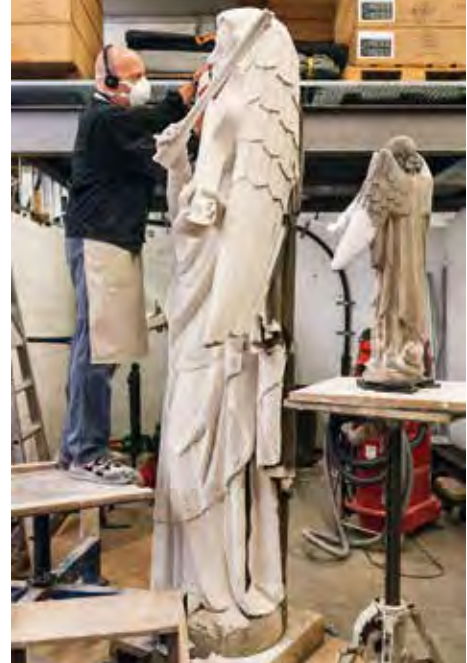
16. Mit Gips aufmodellierter Friedensengel mit Viola von Nordturm Pfeiler F 1.

Nach Untersuchung der zwei verbliebenen Turmengel aus Savonnières-Kalkstein an Nordturm Pfeiler F 1 auf 75 m Höhe¹⁰ und der darauf aufbauenden Restaurierung vor Ort wurde nun in der Bildhauerwerkstatt mit der Neuanfertigung der zwei stark geschädigten, demontierten 2,80 m hohen Engel begonnen. Der Engel mit der Viola wurde bereits fertig aufmodelliert (Abb. 16), womit die Neuanfertigung in Kalkstein beginnen kann. Mit dem Ergänzen des Engels mit der Trommel und Pfeife wurde begonnen. Das Aufmodellieren erfolgt reversibel in

Gips auf den geschädigten Originalen. Grundlage der Vervollständigung waren wiederum die originalen Gipsmodelle im verkleinerten Maßstab aus dem 19. Jahrhundert, die sich in der Modellkammer befinden.

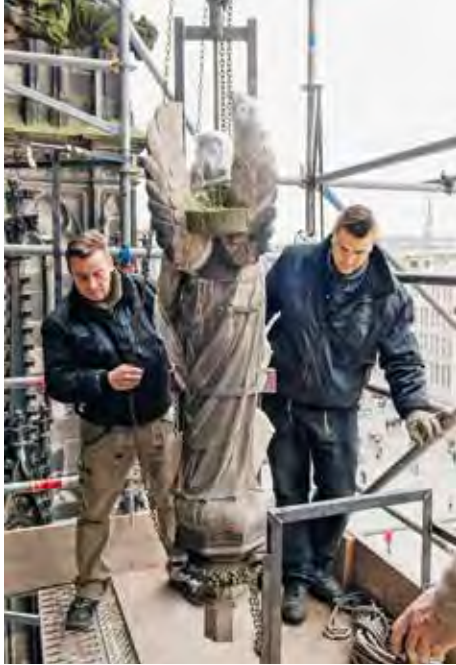
17. Abnahme eines stark verwitterten Engels vom Wimperg über dem Petersportal.

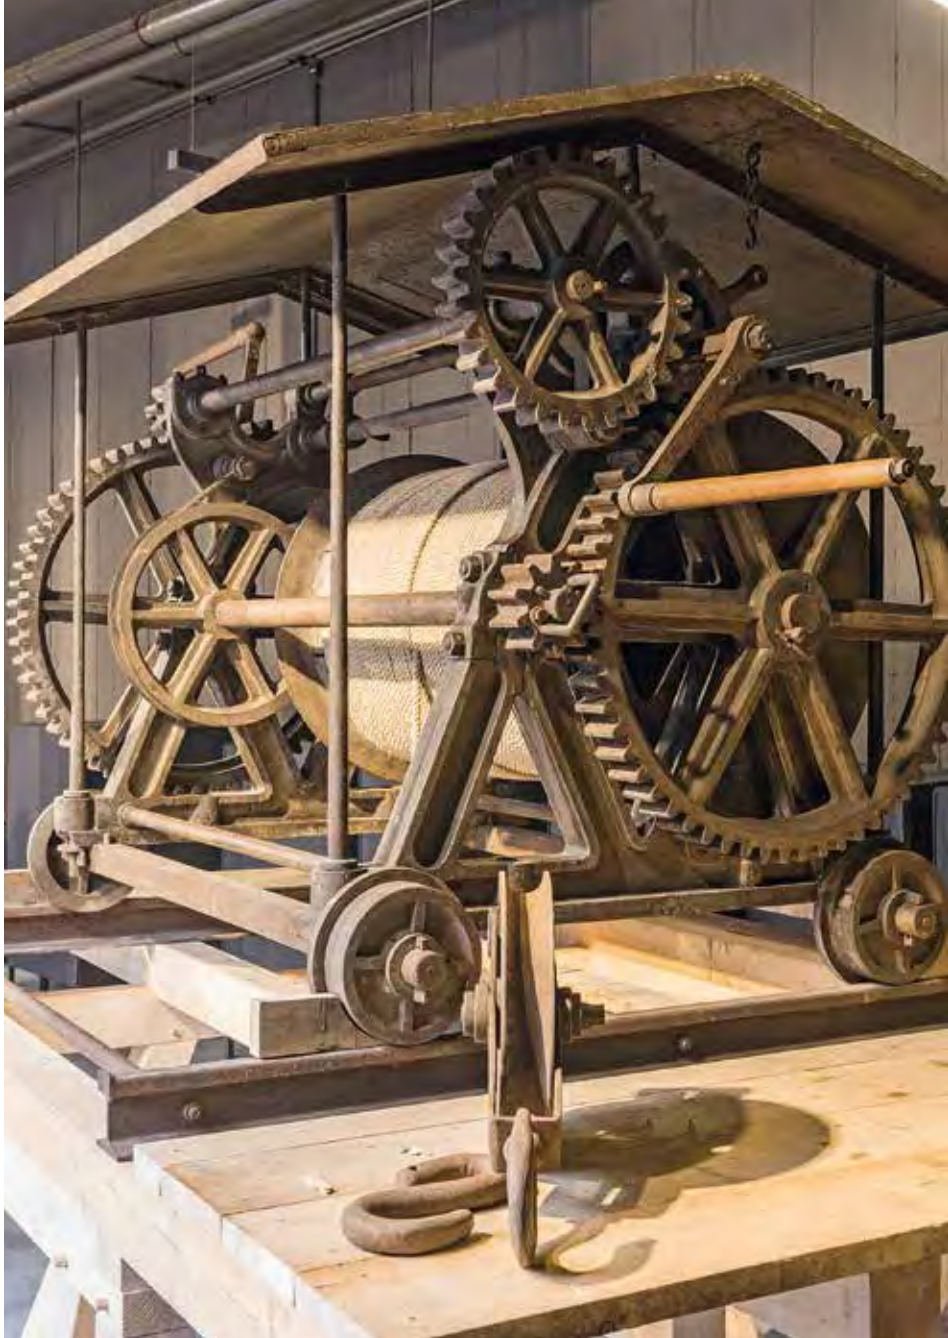
19. Im Schaudapot der Dombauhütte wiederaufgebaute historische Seilwinde des 19. Jahrhunderts.

Eine als Dauerleihgabe an das Kölner Stadtmuseum gegebene historische Seilwinde wurde aufgrund eines Wasserschadens im Museum in die Dombauhütte zurückgeführt und im neuen Schaudepot an der Nordostseite des Domssockels wiederaufgebaut (Abb. 19).

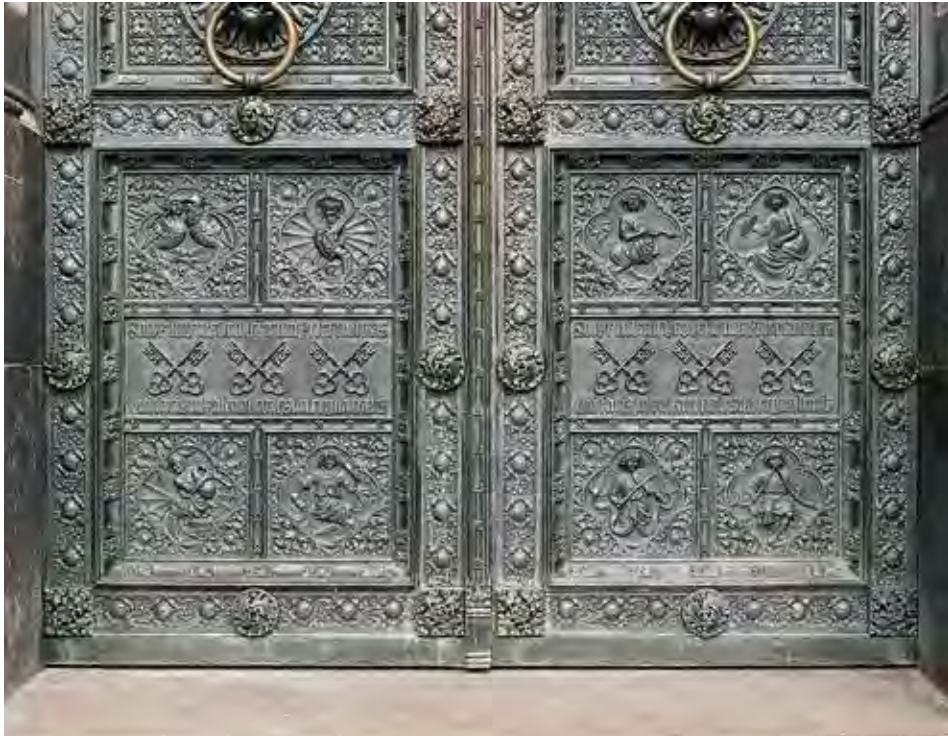
20. Türflügel des Petersportales nach Reinigung und Wachsung.

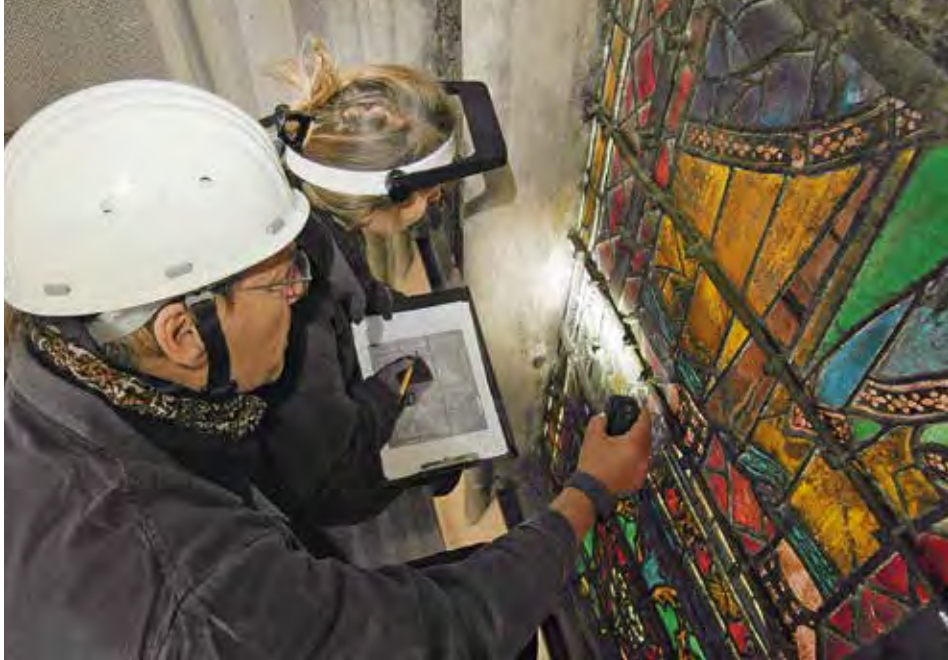
21. Zustandsdokumentation von Fenster N IV vor dem Ausbau.

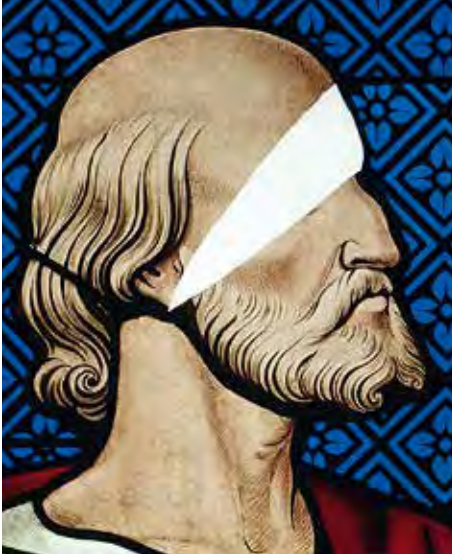
23. Kopf des Jesus Sirach aus dem »Jesus-Sirach-Fenster« mit Fehlstelle in der Augenpartie.

Im Frühjahr konnte endlich das Jesus-Sirach-Fenster auf der Ostseite des südlichen Querhauses eingebaut werden (Abb. 22–25). Die Restaurierung der historischen Scheiben erfolgte in der Glaswerkstatt, ebenso die Rekonstruktion der Maßwerkverglasung. Die Ornamentbahnen fertigte wieder die Werkstatt »Die Glasmaler« in Borchen an. Am 29. März 2017 wurde das Jesus-Sirach-Fenster in einem feierlichen Gottesdienst von Dompropst Gerd Bachner gesegnet. Die Wiederherstellung des Fensters ist dem 2015 gestorbenen Verleger und Kölner Ehrenbürger Alfred Neven DuMont zu verdanken, der an diesem Tag 90 Jahre alt geworden wäre. Er selbst konnte die Fensterweihe nicht mehr erleben, doch

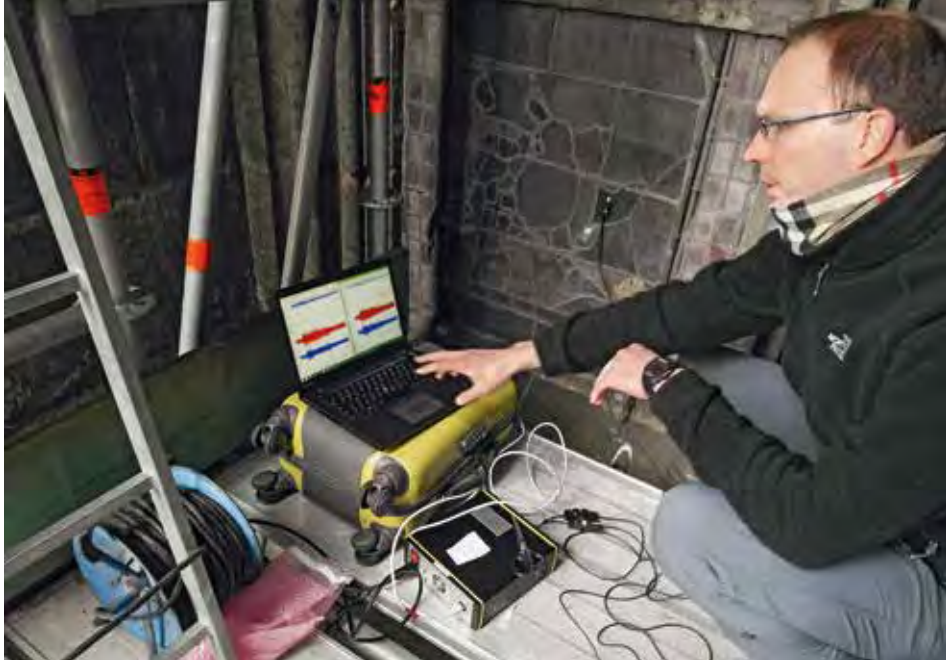
Das Christusfenster im Erdgeschoss des nördlichen Querhauses, am Übergang zum nördlichen Seitenschiff, gab schon seit Langem Anlass zur Sorge. Das zweibahnige Fenster mit künstlerisch bedeutenden Glasmalereien des mittleren 16. Jahrhunderts zeigt in den Langbahnen 18 Rechteckscheiben mit Szenen aus dem Leben Christi; auch das Maßwerk ist mit mittelalterlichen Scheiben gefüllt. In den Dom gelangte der Bestand 1823, als die Stadt Köln der Dombauverwaltung zahlreiche aus aufgelösten Kirchen stammende Glasmalereien überließ. 1870 wurden die Scheiben an heutiger Stelle eingebaut. Die letzte Instandsetzung des Christusfensters erfolgte 1949, als die Scheiben nach der Kriegsbergung wieder an ihren Platz zurückkehrten. Zeitbedingt musste man sich damals auf die nötigsten Reparaturen beschränken. Seither wurden die Scheiben nicht wieder ausgebaut. Der heutige Zustand der Glasmalereien ist bedenklich, wie bereits vor mehreren Jahren die Begutachtung von einer Hebebühne aus deutlich machte. Ebenso dringlich wie die konservatorischen Maßnahmen an den Scheiben ist der Austausch der alten, völlig unzulänglichen, zudem nur partiellen Schutzverglasung aus den 1970er-Jahren,

27. Vibrationsmessungen am Christusfenster.

die ihre Aufgabe nicht im Mindesten erfüllte. Auch das rahmende Steinwerk sowie die Befestigung der tragenden Quereisen sind in schlechtem Zustand.

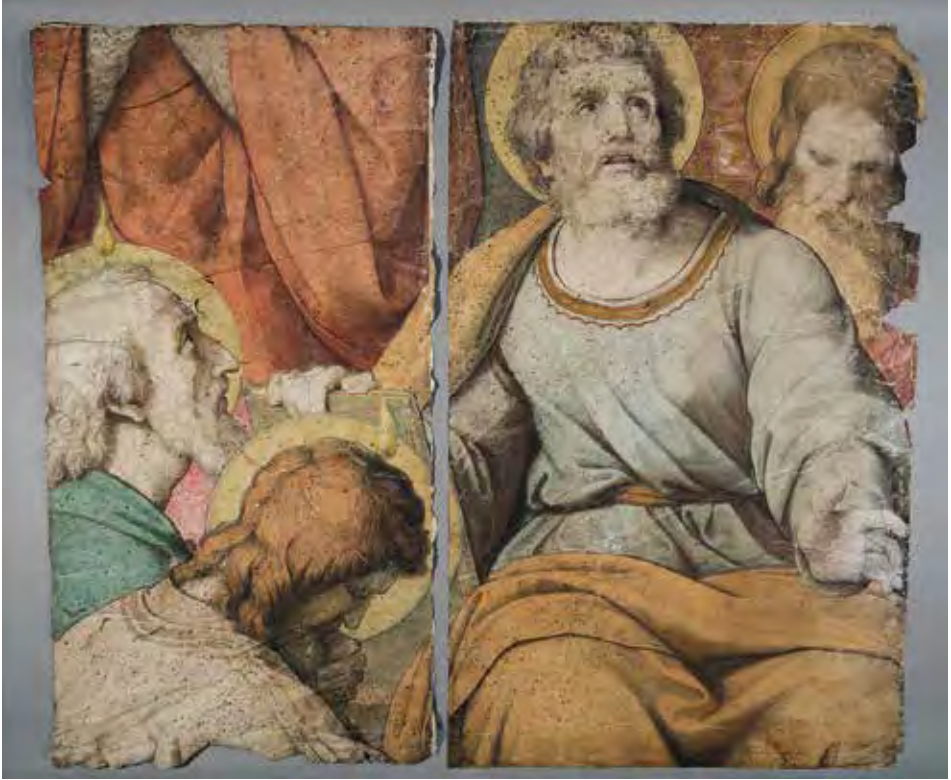
30. Blatt aus dem Pfingstfensterkarton mit hl. Petrus während der Restaurierung, rechte Hälfte: gereinigt und geglättet, linke Hälfte: Zwischenzustand.

Zunächst wurden die entfalteten Vorlagenkartons mit weichen Bürsten und Pinseln vom größten Schmutz befreit. Da die einzelnen Blätter entsprechend der Verteilung im ausgeführten Fenster auf Abstand montiert waren, konnte die morsche Leinwand an diesen Stellen auseinandergeschnitten werden. Um den Zustand der drei riesigen Vorlagen in ausgebreitetem Zustand vor der Zerteilung
