# 64. Dombaubericht

Von Oktober 2022 bis September 2023\*

—  
PETER FÜSSENICH

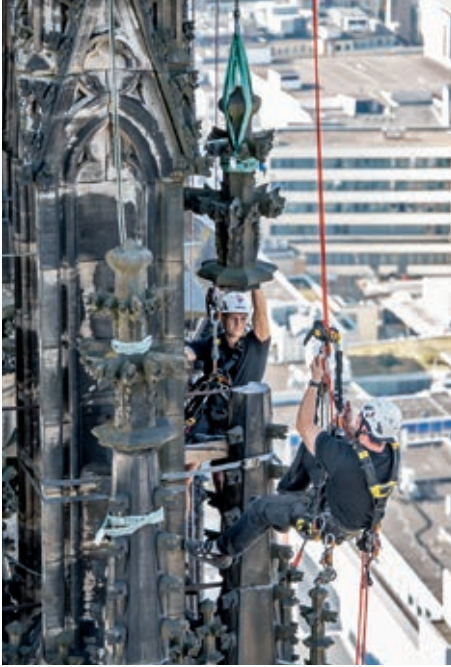
2. Bergung einer Kreuzblume am Südturm aus 95 Metern Höhe durch die Gerüstbauer

Im August 2023 nahmen die Gerüstbauer und Steinmetzen der Dombauhütte an Pfeiler C 1 des Südturms auf einer Höhe von etwa 95 Metern vom Klettergurt aus drei Kreuzblumen und einen Riesen ab (Abb. 2). Bereits im vergangenen Jahr hatte das regelmäßige Bauwerksmonitoring am digitalen Zwilling des Domes gezeigt, dass die Standfähigkeit der Bauelemente durch Rostsprengungen und Kriegeinwirkungen nicht mehr in Gänze gewährleistet war, weshalb sie zunächst von einer Gerüstkonsole am Helmumgang in 100 Metern Höhe aus gesichert worden waren.<sup>3</sup> Im Rahmen der diesjährigen Arbeiten konnten in diesem Bereich auch Bleifugen nachgestemmt und weitere Sicherungsarbeiten durchgeführt werden. Um Passanten während der Arbeiten nicht zu gefährden, war der Bereich vor der Westfassade zeitweise gesperrt.

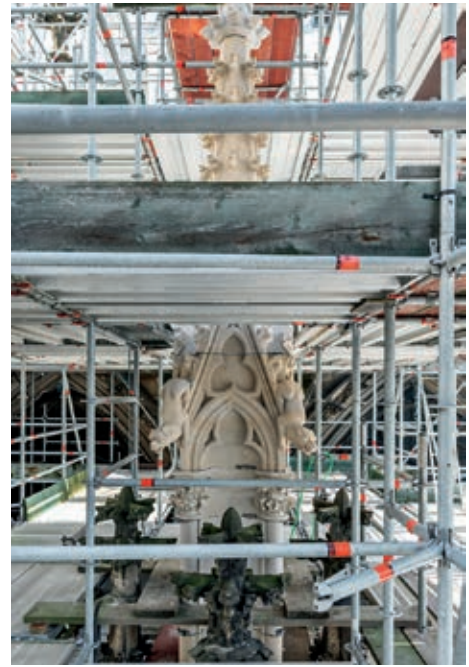
3. Neu versetzte Fiale über Pfeiler A 8 im Strebenwerk des südlichen Langhauses

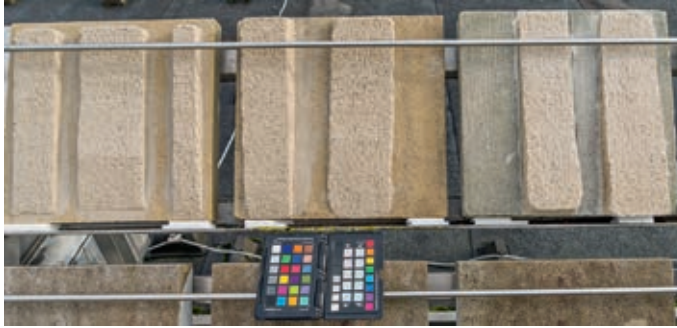
4. Untersuchungen zu Modellierbarkeit, Haftung und kapillarer Wasseraufnahme an Steinersatzmassen für Schlaitdorfer Sandstein

In Vorbereitung der weiteren Arbeiten wurden in der Restaurierungswerkstatt Steinersatzmassen beziehungsweise Restauriermörtel für den Schlaitdorfer Sandstein konzipiert. Dabei waren neben Farbigkeit und Struktur der Mörtel auch deren Verarbeitbarkeit und Wasseraufnahmekapazität von Bedeutung. Nach ersten Untersuchungen, bei denen vor allem die Modellierbarkeit der Mörtel, die Haftung am ursprünglichen Gestein sowie die kapillare Wasseraufnahme untersucht wurden (Abb. 4), konnten erste Testflächen an der oberen Strebebrücke A 8–B 8 angebracht werden. Nach entsprechender Abbindezeit werden die Mörtel der Witterung ausgesetzt, um zu prüfen, ob diese bei Regen und Frost bestehen. Wichtigstes Kriterium für die Bewertung der Steinersatzmassen wird sein, ob sie der bauschädlichen Salzbelastung standhalten, auf die das Schadensbild des Schlaitdorfer Sandsteins im Wesentlichen zurückzuführen ist. Eng mit der Planung der restauratorischen Arbeiten ist auch die Frage verbunden, ob und wie der Bauabschnitt im Strebewerk A 8–A 9 gereinigt werden kann. Verschiedene Möglichkeiten werden geprüft.

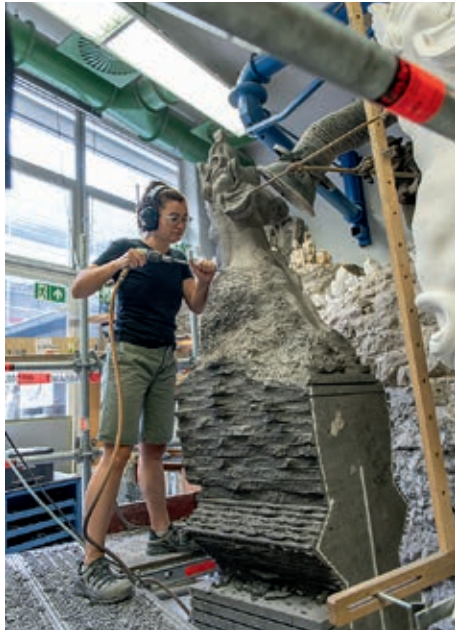
5. Bildhauerin Uta Tröger während der Erstellung des neuen Wasserspeiers für Pfeiler G 11

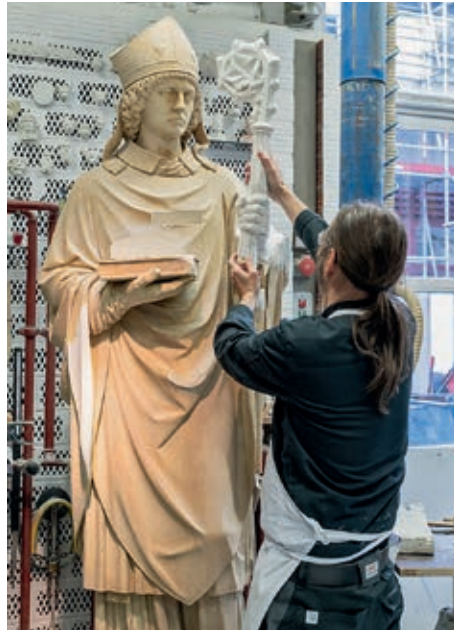
6. Bildhauer Hans-Christoph Hoppe überprüft das Gipsmodell für die Bischofsstab-Ergänzung am Original des heiligen Alban von Mainz

Der Bildhauer Hans-Christoph Hoppe erstellt Ergänzungen für die Figur des heiligen Alban von Mainz (Abb. 6). Die restauratorischen Arbeiten werden in enger Zusammenarbeit mit der Steinrestaurierungswerkstatt durchgeführt. Die originale Oberfläche der Figur war in der Schulterpartie durch direkte Bewitterung bereits verloren, ferner hatten sich feinste Rissssysteme im oberflächennahen Bereich ausgebildet. Um die Originalsubstanz künftig vor der Witterung zu schützen, wurde von Mira Wurth eine pigmentierte und quarzgefüllte Schlämme aus Sumpfkalk auf die erhaltungsfähigen Bereiche des linken Arms aufgetragen und anschließend mit einer Pigment-Wasser-Lasur freskal nachretuschiert. Die Risse

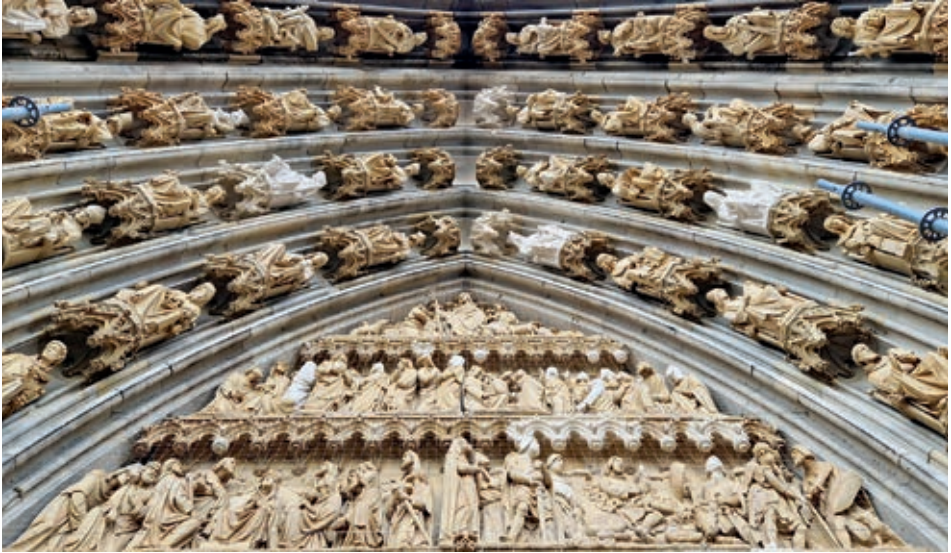
7. Tympanon und Archivolten des Michaelsportals nach Abschluss des ersten Restaurierungsabschnitts

Nach zehn Jahren intensiver Arbeit<sup>15</sup> konnte im Herbst 2023 der erste und umfangreichste Restaurierungsabschnitt des Michaelsportals, die Restaurierung des Tympanons und der Archivolten abgeschlossen werden (Abb. S. 9, Abb. 7–9). Ziel war es, die zahlreichen durch Kriegsschäden verursachten Fehlstellen in Architektur und Skulpturenschmuck in der ursprünglichen Form wiederherzustellen und dabei die Originalsubstanz umfassend zu bewahren. Nicht zuletzt auch für die Restaurierung des Portals war 2013 eine eigene Steinrestaurierungswerkstatt der Dombauhütte eingerichtet worden. 2022 erhielt die Dombauhütte für die vorbildliche Restaurierung des Michaelsportals den Sonderpreis des renommierten Peter Parler-Preises.<sup>16</sup>

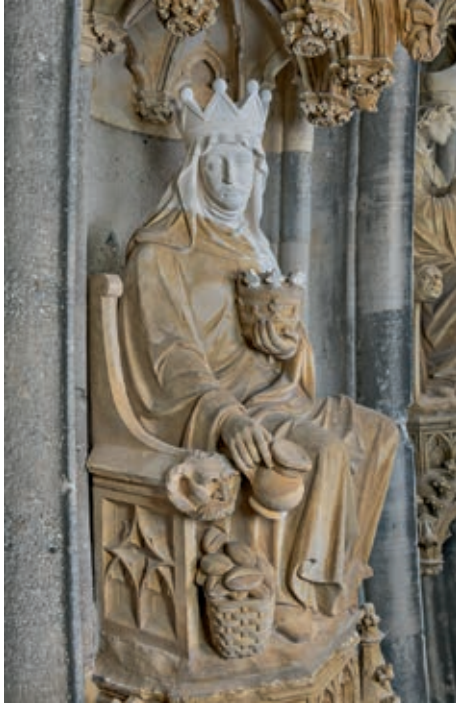
8. Ergänzte Archivoltenfigur der heiligen Elisabeth von Thüringen, Patronin der Bäcker

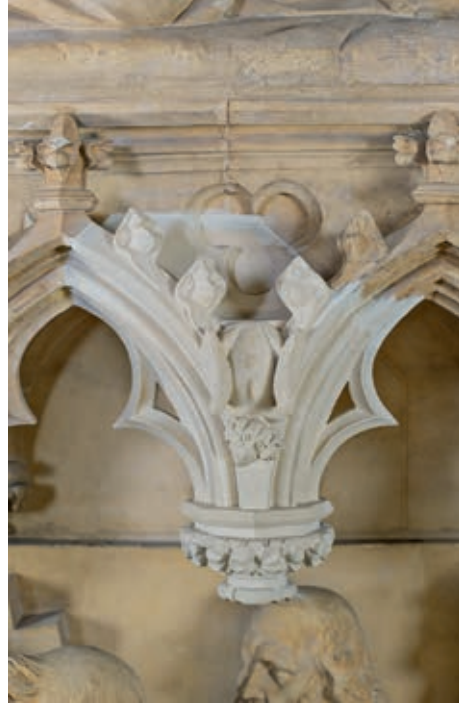
9. Ergänzung am oberen Baldachin des Tympanons

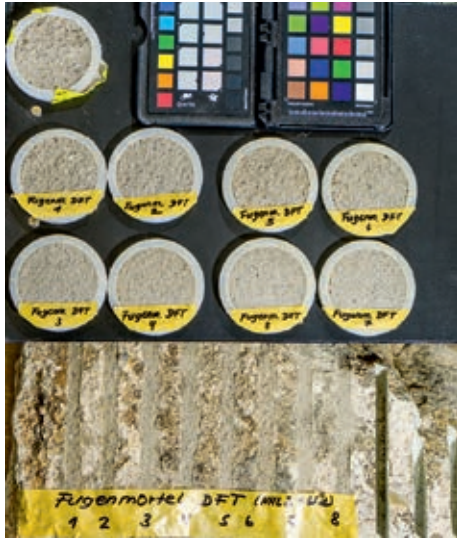
10. Versuche an acht verschiedenen Fugenmörteln für die Restaurierung des mittelalterlichen Trachytmauerwerks des Chorkapellenkranzes

In der Restaurierungswerkstatt wurde die Entwicklung von Mörtelmassen fortgeführt. Denn neben den Steinersatzmassen werden für die Instandsetzung des Chorkapellenkranzes auch Fugenmörtel benötigt, die sich in ihren technischen Kennwerten deutlich von den erstgenannten unterscheiden: Fugenmörtel sollten deutlich elastischer und weicher als das umgebende Gestein sowie die Steinersatzmassen sein. Zudem sollten sie eine stärkere Anhaftung zum Untergrund aufweisen als der Restauriermörtel, der – meist auf rauen Bruch- oder Verwitterungsflächen angebracht – eine bessere mechanische Verzahnung eingeht. Die Anforderungen an die Wasseraufnahme, hydrische Längenänderung und den Dampfdiffusionswiderstand unterscheiden sich für beide Materialien allerdings nicht. Im Rahmen der Versuche sind acht verschiedene Fugenmörtel entstanden, die von den Mitarbeitenden der Werkstatt hinsichtlich ihrer Verarbeitbarkeit, Anhaftung und Farbigkeit untersucht wurden (Abb. 10). Die Zuschläge und Bindemittel wurden so ausgewählt, dass der Fugenmörtel durch Zusatz eines geringen Anteils an Erdpigmenten einen an die Steinfarbe angepassten warmen Beigeton erhält. Mit ausgewählten Fugenmörteln wurden bereits im Frühjahr erste Testflächen am Chorkapellenkranz angelegt. Nach deren Bemusterung wird zukünftig ein Fugenmörtel genutzt, der sich wie folgt zusammensetzt: Bindemittel, bestehend aus natürlich-hydraulischem Kalk und Weißzement in Verbindung mit einer Zuschlagsmischung, bestehend aus Quarzsanden verschiedener Korngrößen, Basaltsplitten und -mehlen sowie einer geringen Menge Trass.

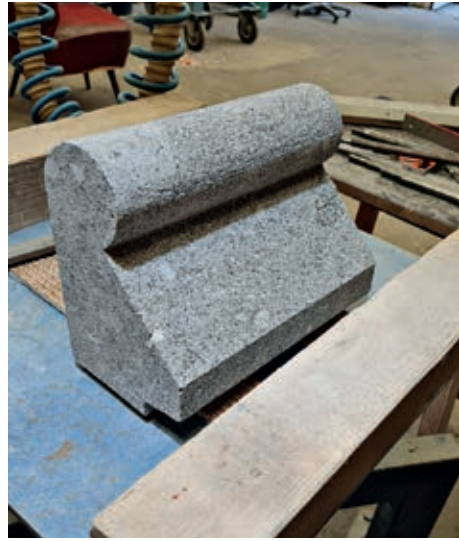
11. Vierung aus Peperino Duro für die Restaurierung des mittelalterlichen Trachytmauerwerks des Chorkapellenkranzes

Für die Anfertigung der Vierungen und Werkstücke wurde in Zusammenarbeit von Steinmetzen und Steinrestauratoren ein Konzept für die Bearbeitung der Sicht- und Fugenflächen der Neuteile entwickelt. Als Grundlage dienten die historischen Werkzeugspuren, die in den Vorjahren im Bauabschnitt F 14–F 15.1 dokumentiert wurden. Diese zeigen an den Quadern der Wände und Pfeiler Spuren des Glatt- und Zahnbeils, meist von feinen Randschlägen eingefasst, sowie diverse Einsatzmöglichkeiten verschieden breiter Scharriereisen. Oberhalb der waagerechten Baunaht in 14,3 m Höhe waren keine Werkzeugspuren vom Beil festzustellen. Die Maßwerkstücke scheinen hier nach der Bearbeitung geschliffen worden zu sein und zeigen kaum Hiebe. Um einen Eindruck zu gewinnen, ob der abgelagerte Drachenfels-Trachyt, der Montemerlo-Trachyt und der Peperino Duro überhaupt mit dem Steinbeil zu bearbeiten sind und welche Arbeitsschritte vonnöten sind, um maschinell vorbereitete Gesteinsoberflächen mit historisierenden Oberflächen versehen zu können, wurden in den Steinmetzwerkstätten verschiedene Arbeitsprozesse entwickelt und testweise umgesetzt. Neben der Endbearbeitung mit Beil und manuell angetriebenem Scharriereisen wurden auch moderne Techniken wie das Riffeln und die Bearbeitung mit druckluftgetriebenen Scharriereisen angewandt. Dabei war festzustellen, dass insbesondere der Montemerlo-Trachyt, der mit Verbrauch der Lagerbestände an Drachenfels-Trachyt zunehmend für den Steinaustausch am Chorkapellenkranz heranzuziehen sein wird, zum sogenannten Bauern neigt. Gemeint ist damit das unerwünschte Ausbrechen der Gesteinssubstanz innerhalb der Werksteinoberfläche. Überlegungen, die Werkstücke erst in eingebautem Zustand mit einer die Werkspuren der umliegenden Originalteile aufgreifenden Oberflächenbearbeitung zu versehen, wurde verworfen. Da die ausgebauten Werkstücke ihre Oberfläche bereits durch Verwitterung verloren hatten, wäre eine historisierende Sichtfläche rein hypothetisch gewesen. Alle Faktoren berücksichtigend, werden deshalb nun die Werkzeugspuren, die bei der Herstellung der Flächen und Profile mit druckluftbetriebenem Werkzeug entstehen, belassen. Auf eine bewusste Oberflächengestaltung wird verzichtet (Abb. 13). Die Neuteile erwecken so weder den Anschein einer früheren Bau- beziehungsweise Restaurierungsphase zu entspringen, noch verunklären sie die unterschiedlichen Befundsituationen oberhalb und unterhalb der Baunaht.

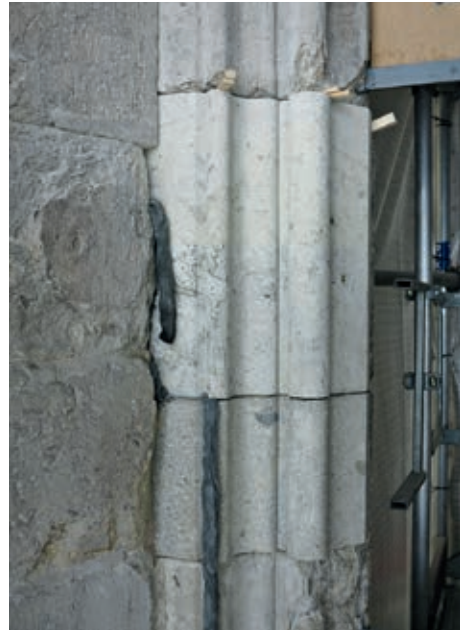
13. Aus Drachenfels-Trachyt erneuertes Werkstück im Gewände des Fensters F 15–F 15.1

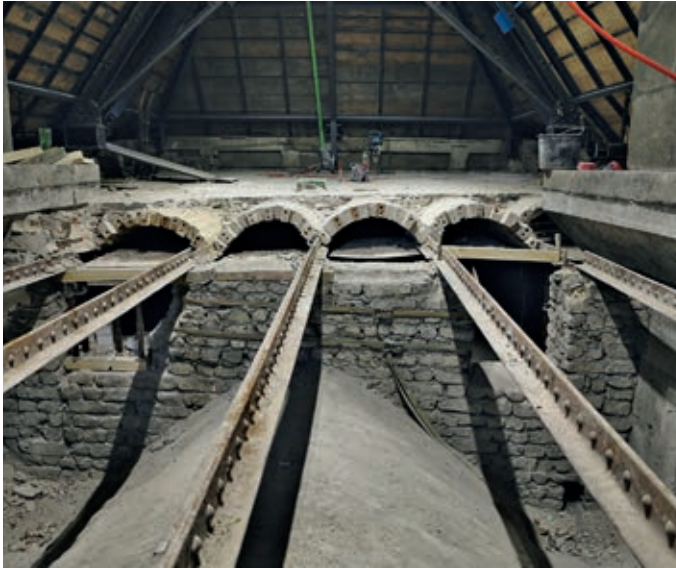
der zusätzliche Estrich, der in einer Stärke von etwa 10 cm auf die statisch ohnehin nur für ihr Eigengewicht ausgelegte Decke aufgebracht worden war. Die Überlastung der stark durchgebogenen Stahlträger war bereits augenscheinlich unverkennbar. Erschwerend kam der Umstand hinzu, dass das Deckenfeld die stärksten Korrosionserscheinungen zeigte.

14. Kontrollierter Rückbau der preußischen Kappendecke über Feld 45 und 46

Die additiven Sicherungskonstruktionen, mit der in den meisten anderen Kappendecken eine ausreichende Tragsicherheit wiederhergestellt werden konnte, mussten aufgrund der Vielfalt der Schadensbilder und der systematischen Überlastung als nicht ausreichend bewertet werden. Nach gründlicher Abwägung wurde daher der Abbruch der Kappendecke unter Erhalt des Dachstuhls beschlossen. Da einige Dachbinder des Walmdachs direkt auf der Decke aufsaßen, waren im ersten Schritt Abfangkonstruktionen durch Schlosser und Schmied eingebaut worden, die die Dachlasten direkt in das umgebende Mauerwerk einleiten. Andere Dachbinder ruhen seit dem Rückbau temporär auf Spindelstützen. Der kontrollierte Rückbau erfolgte durch die auf Abbrucharbeiten spezialisierte Firma Paul aus Wipperfurth (Abb. 14), die stets die nötige Sorgfalt und Vorsicht an den Tag legte.

Um den Chorumgang während der Abbrucharbeiten nicht sperren zu müssen, wurde mit doppeltem Boden gearbeitet: So überspannte die Firma Paul die Ziegelkappen mit Hartfaserplatten, die das Aufschlagen einzelner Steine auf die Gewölbe beim Abbruch verhinderte. Die Klammern, an denen die Platten mittels Stahlseilen an den Deckenträgern befestigt wurden, hatten Schlosser und Schmied eigens zu diesem Zweck angefertigt.

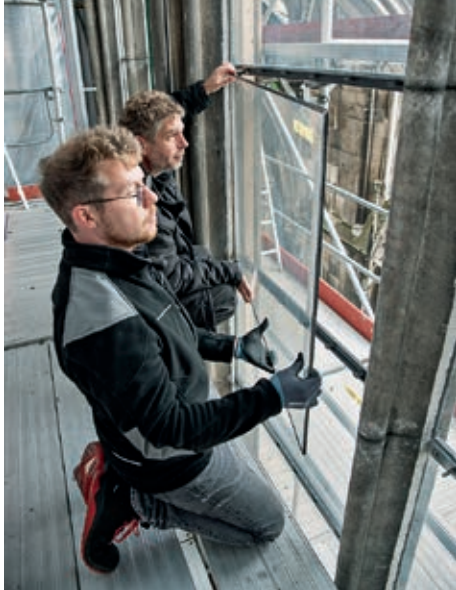
16. Einbau von Verbundsicherheitsglas in das Helenafenster durch die Mitarbeiter der Glasrestaurationswerkstatt Felix Busse und Ralph Wolter

Die Arbeiten am Welterzyklus konzentrieren sich auf das Fenster S XII (G 10–H 10), das vom Domkapitel den Namen »Helenafenster« erhielt.<sup>36</sup> Die Sanierung der historischen Quereisen aus dem 19. Jahrhundert ist abgeschlossen. Sie wurden von alten Beschichtungen befreit, entrostet und anschließend mit einem dreiteiligen Korrosionsschutzanstrich versehen. An die Quereisen wurden neu angefertigte Klammern und Klemmschienen angebracht. Sie werden künftig die Bleiverglasung aufnehmen, die dann um wenige Zentimeter in den Innenraum versetzt ist.<sup>37</sup> In den Originalfalz der Langbahnen ist bereits das entspiegelte Verbundsicherheitsglas Amiran® Heritage Protect der Firma Schott<sup>38</sup> als Schutzglas eingebaut (Abb. 16). Um technische Vorgaben einhalten zu können, mussten im Vorfeld die originalen Verglasungsnuten im Gewände bis auf Höhe der Kapitelle zu einer Seite vertieft werden.

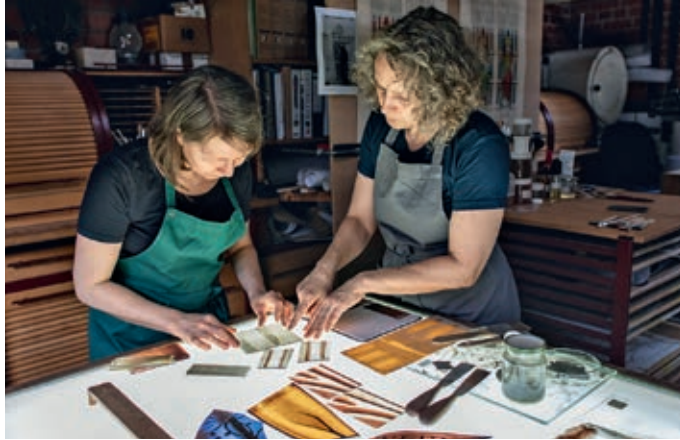
17. Begutachtung der Versuchsreihen und Muster zur Auswahl der Glas-  
malfarben, Bindemittel und Pinsel durch die Glasmalerinnen Natascha  
Scheck und Ruth Weiler

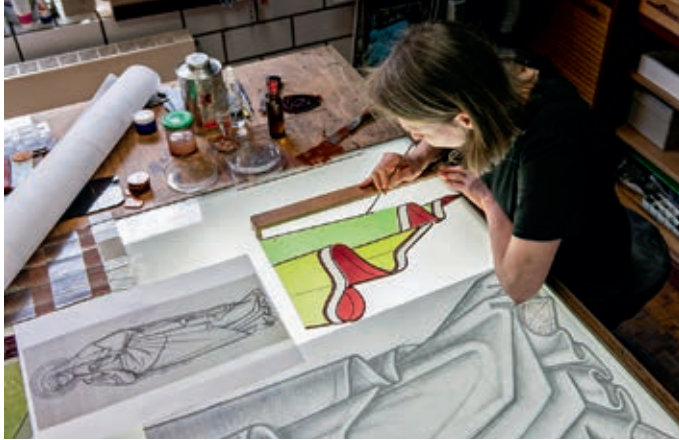
18. Glasmalerin Natascha Scheck erstellt die Konturlinien der Faltenwürfe für eine Heiligenfigur des Helenafensters

eingesetzt, dass damit die Licht- und Schattenpartien der Gewänder unterstützt werden. Eine besondere Herausforderung bestand darin, die vergleichsweise blasse Farbigkeit der historischen Vorlage – es handelt sich um Aquarellzeichnungen auf Papier – in wirkungsvolle, aufeinander abgestimmte Glasfarbtöne umzusetzen, deren Farbigkeit den originalen Fenstern entspricht. Alte und neue Glasmalereien sollen später in verschiedenen Lichtsituationen harmonisch wirken, unabhängig davon, ob die Witterung trüb oder sonnig ist.

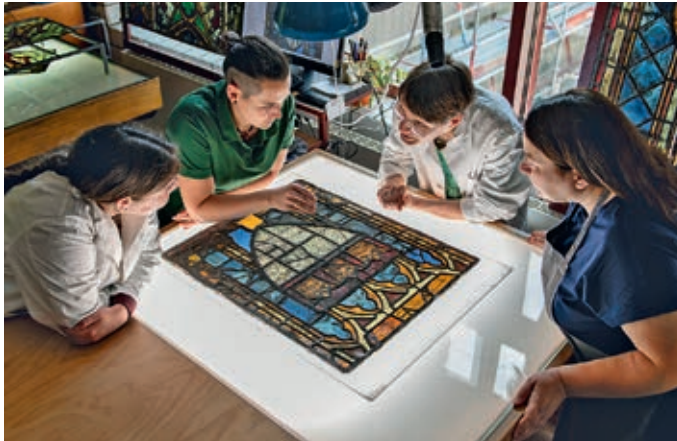
19. Diskussion verschiedener Maßnahmen für die Bearbeitung der bemalten Figurenfelder an den mittelalterlichen Chorobergadenfenstern

den Ornamentrapport. Verschiedene Maßnahmen für die Bearbeitung der bemalten Figurenfelder wurden bereits diskutiert und an kleinen Musterflächen erprobt (Abb. 19).

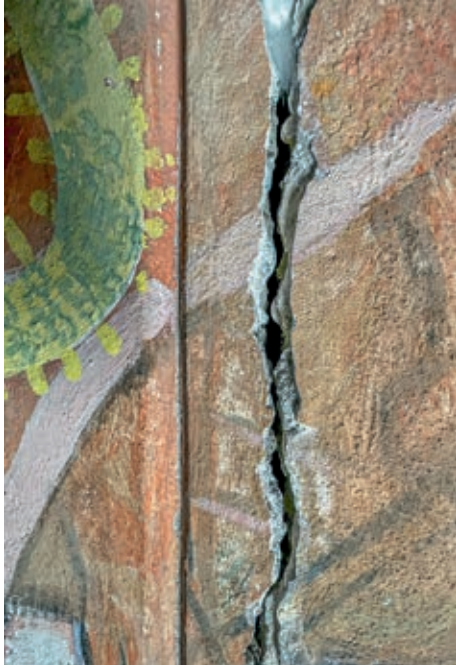
Unter der Orgelempore des Nordquerhauses (Feld 39–40) befindet sich eine Gewölbemalerei, die vom Maler Peter Hecker 1962 anstelle einer früheren Malerei des gleichen Künstlers von 1948 angelegt wurde. In der Vergangenheit kam es mehrfach zu Materialausbrüchen in Putz und Fassung, die nun im Zuge einer Befahrung mit dem Steiger näher in Augenschein genommen und dokumentiert wurden. Dabei wurde festgestellt, dass sich sämtliche Ausbrüche entlang der Kanten eines Risses gebildet hatten, der mehrere Bildmotive durchzog (Abb. 20).

**20.** Materialausbrüche an den Kanten eines Risses, der mehrere Bildmotive der Malereien unter der Orgelempore durchzog

Um fortschreitenden Schäden vorzubeugen, wurden die Fehlstellen mit einem Kalkmörtel gekittet. Der Riss selbst wurde mit Watte verfüllt, oberflächlich mineralisch geschlossen und anschließend mit einem Schnitt entlang einer der beiden Rissflanken einseitig vom Bestand getrennt. Diese »Sollbruchstelle« ist bewusst eingearbeitet worden, da weitere Bewegungen im Gewölbe nicht ausgeschlossen werden können, die einen unkontrollierten Abriss und erneuten Materialverlust nach sich ziehen würden. Nachdem der Riss geschlossen war, wurden die Malschichten mit einer reversiblen Vollretusche rekonstruiert (Abb. 21).

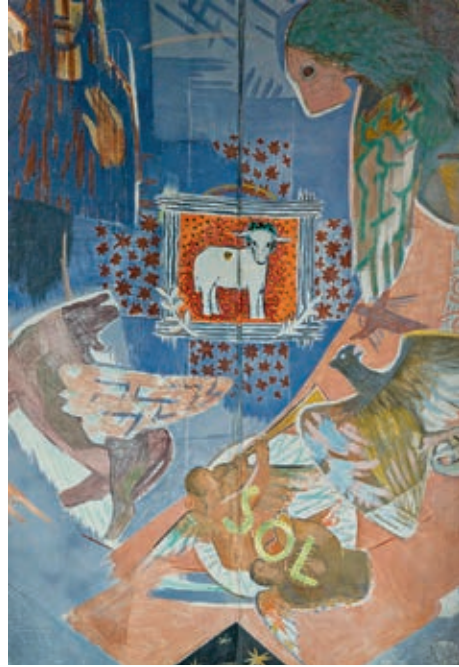
**21.** Malereien von Peter Hecker unter der Orgel-empore nach Abschluss der Restaurierung

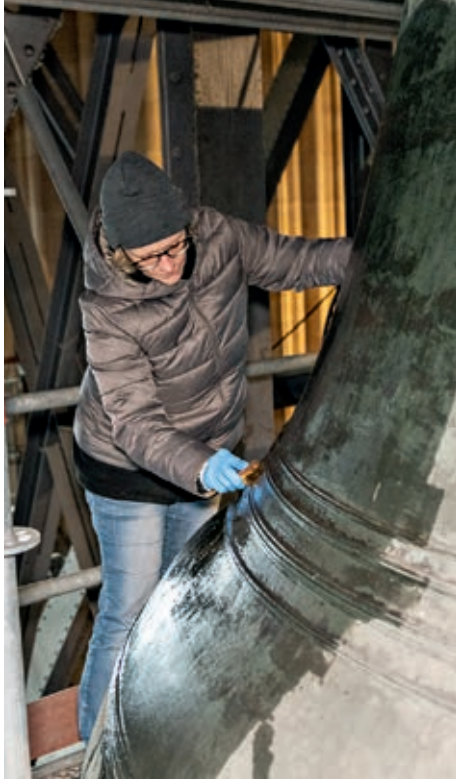
**23.** Reinigung der Petersglocke durch die Goldschmiedin und Metallrestauratorin der Dombauhütte Claudia Magin

Besondere Aufmerksamkeit galt 2023 der Petersglocke, die zu ihrem 100-jährigen Jubiläum durch die Metallrestauratorin und Goldschmiedin der Dombauhütte Claudia Magin und den Silberschmied Micha Peteler sorgfältig gereinigt wurde. Mit Wasser, sanften Bürsten und Schwämmen konnte der Schmutz, vor allem Taubenkot, entfernt werden, ohne die grünlich-braune Patina der Bronzeglocke zu beschädigen (Abb. 23).

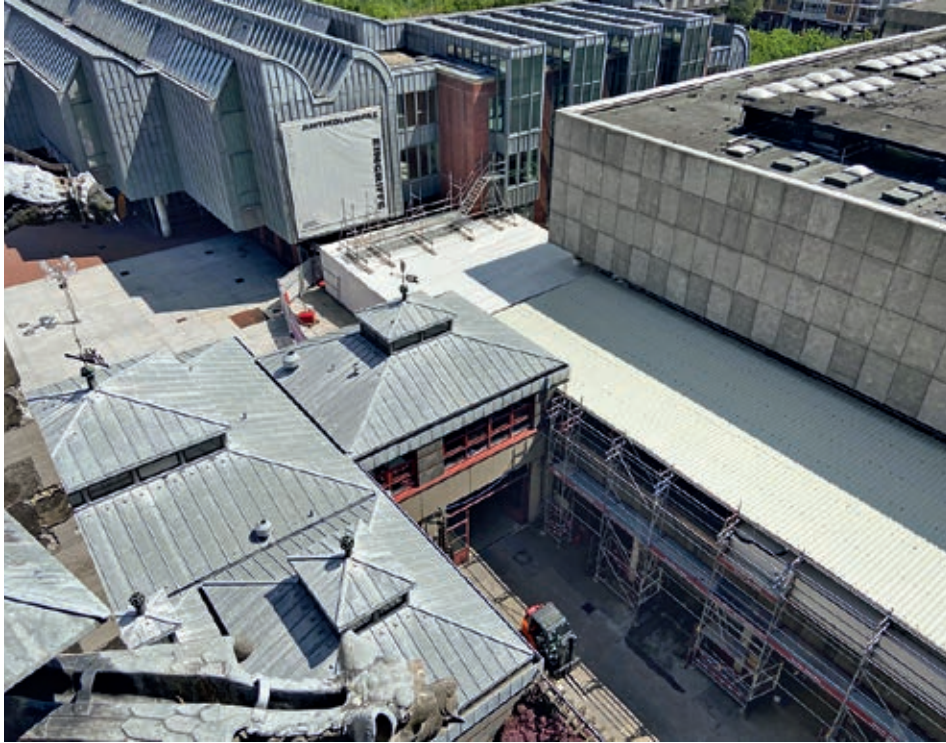
25. Sanierung der Werkstattdecken der Kölner Dombauhütte, Blick auf das Wetterschutzdach

oberhalb der Schreinerei entdeckt. Die Papprohre sind hier offensichtlich durch ihren starken Auftrieb im Frischbeton aufgeschwommen und wurden oberseitig nur notdürftig mit Beton bedeckt.<sup>53</sup> Die Abdrücke der zum Aufbringen genutzten Besen zeichnen sich noch heute auf der Betonoberseite ab.
