47. Dombaubericht

Von Oktober 2005 bis September 2006

—
BARBARA SCHOCK-WERNER

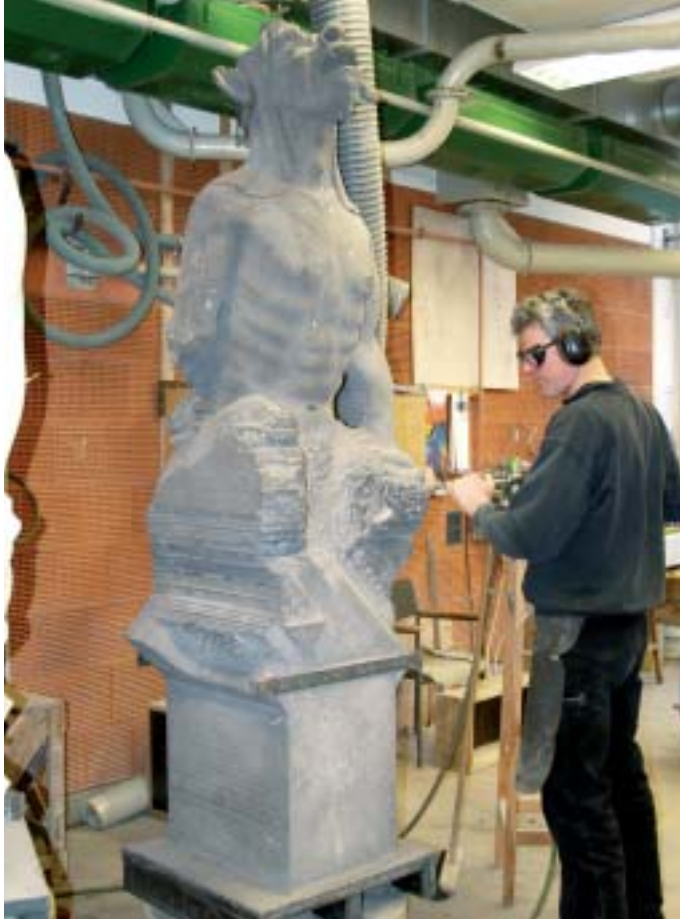
6. Steinmetz Sebastian Becker bei der Arbeit an dem Wasserspeier für Strebepeer F 5.

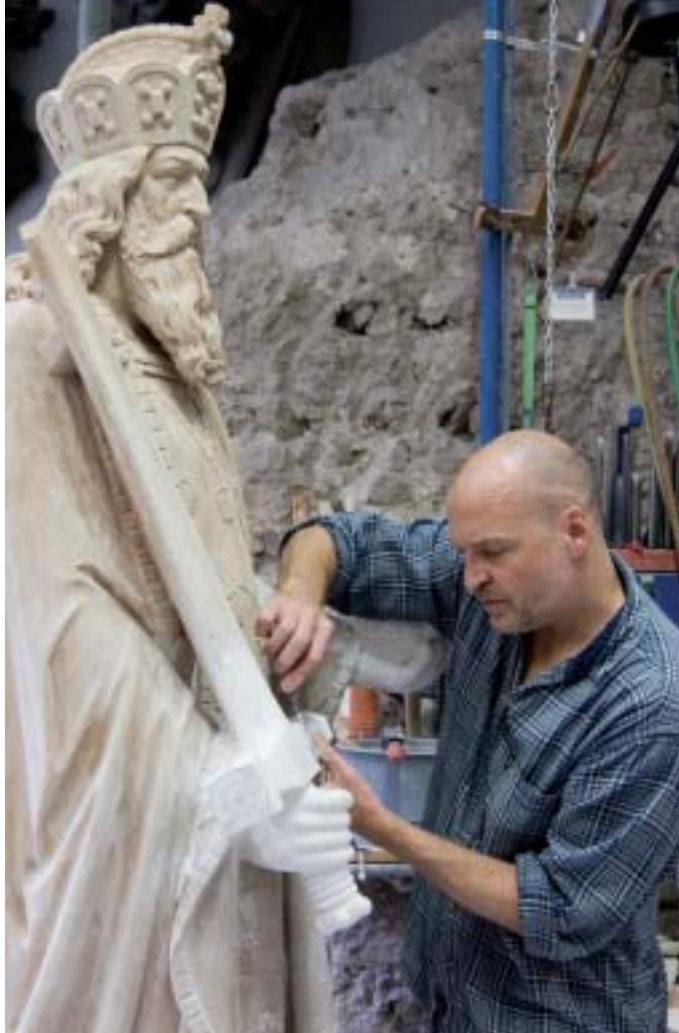
1.2.4 Figur Karls des Großen

9. Bildhauer Michael Oster bei der Arbeit an der Figur Karls d. Gr.

Die von Peter Fuchs im 19. Jahrhundert geschaffene Figur Kaiser Karls des Großen von der Westfassade des Domes¹¹ wurde in der Werkstatt von Georg Maul mit Laser gereinigt. Die fehlenden Partien werden zur Zeit in der Dombauhütte vom Bildhauer Michael Oster ergänzt (Abb. 9).
