50. Dombaubericht

Von Oktober 2008 bis September 2009

BARBARA SCHOCK-WERNER

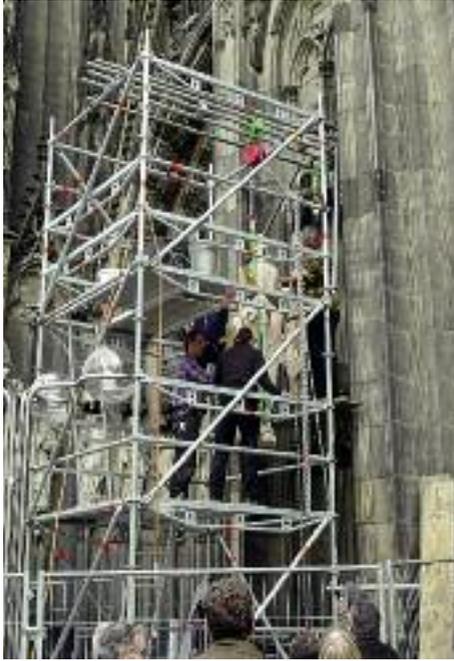
5. Hochziehen der restaurierten Statue des hl. Stephan von Ungarn im Gerüst.

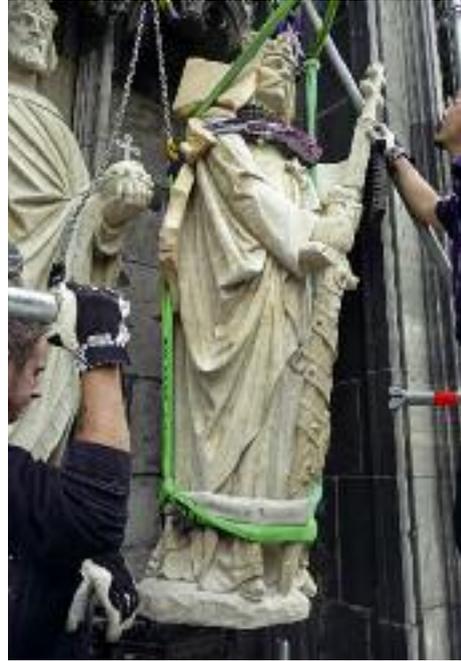
6. Aufstellen der Statue des hl. Stephan von Ungarn an der Westfassade.

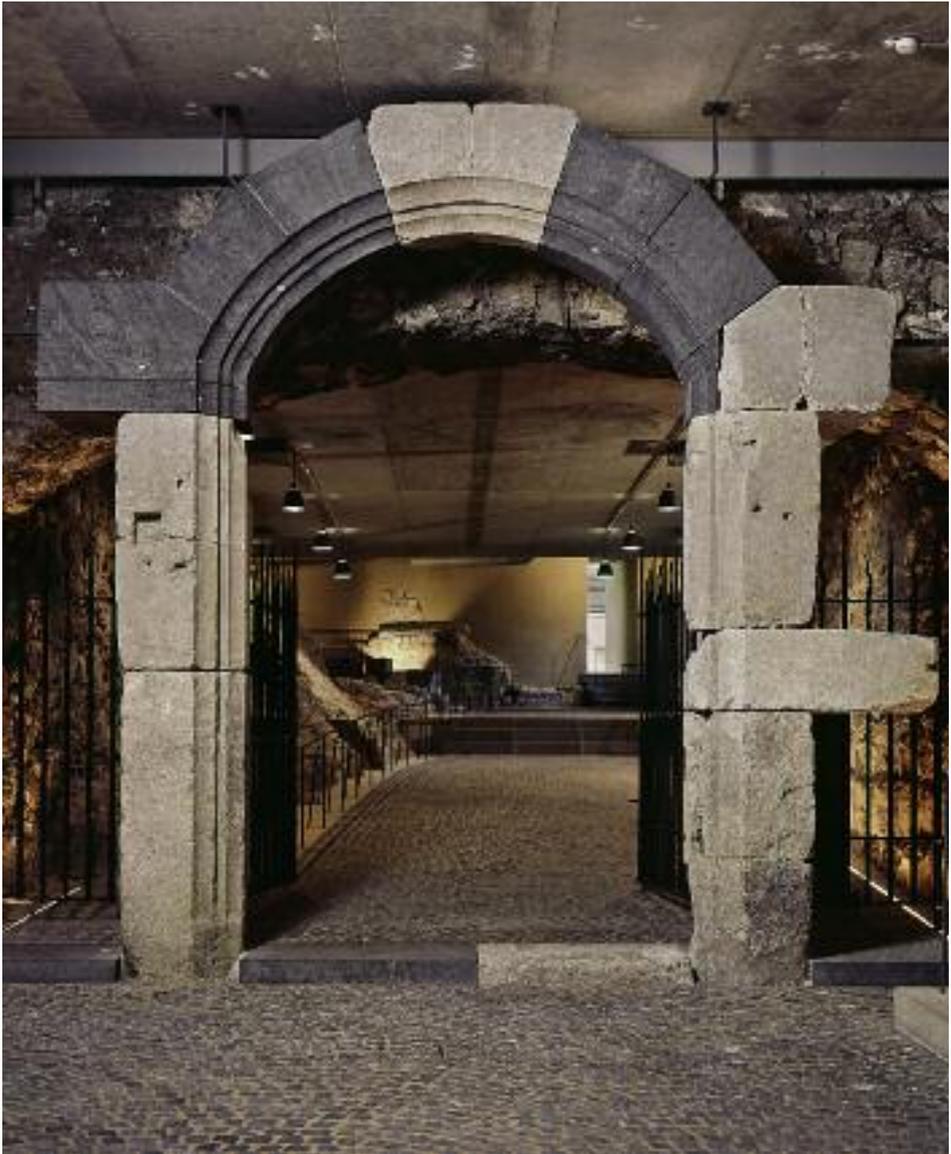
10. Wiedererrichtetes provisorisches Westportal in der Grabung.

endeten Dom bildete (Abb. 10). Die einzelnen Steinblöcke gelangten beim Weiterbau des Domes in die Baugrube, wo sie vor einigen Jahren wieder ausgegraben wurden. Die fehlenden Teile sind in Basaltlava ergänzt worden. Das Portal wurde zur Seite und nach oben statisch gesichert. Es steht jetzt ziemlich genau unter sei-

Das von Domschmied Thomas Hecker neu geschmiedete Gitter wurde vollendet und in der Domgrabung aufgestellt.¹² Auch die statisch notwendige Verankerung des wiedererrichteten provisorischen Westportals wurde in der Metallwerkstatt hergestellt (Abb. 10).

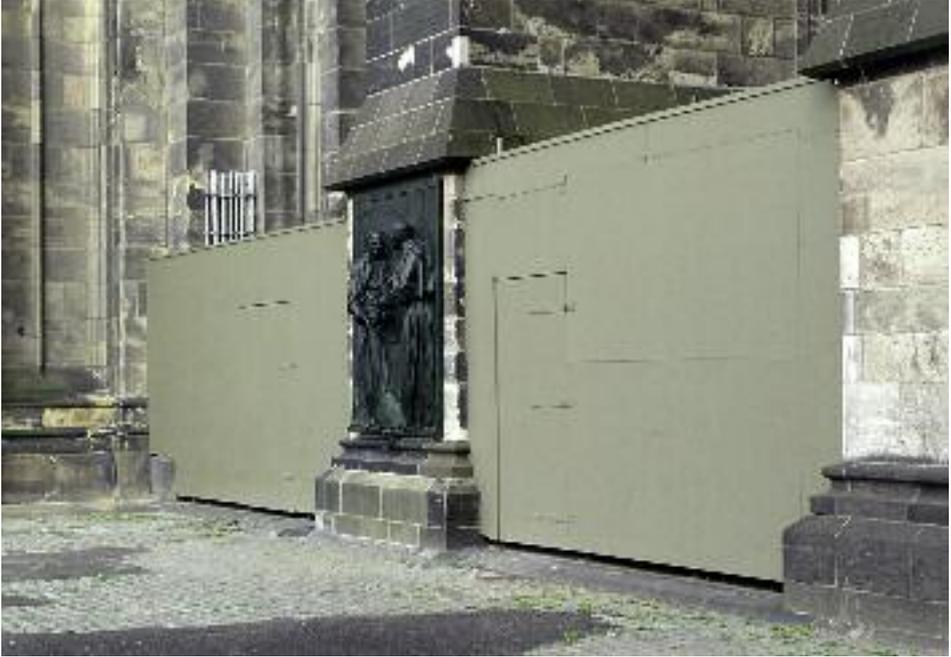
Da die Bauzäune auf der Südseite des Langhauses sehr unansehnlich geworden waren, wurden sie abgebaut und durch Gitter ersetzt (Abb. 19, 20). Langfristig sollen auch hier von Thomas Hecker geschmiedete Absperrungen eingesetzt werden. Da deren Herstellung aber lange Zeit beanspruchen wird, haben die Mitarbeiter der Metallwerkstatt Gitter aus Fertigteilen hergestellt und zwischen die Strebpfeiler gesetzt. Nun ist erfreulicherweise wieder ein Blick durch die Zwischenräume auf die Architektur möglich.

19. Hölzerne Bauzäune an der Langhaussüdseite.

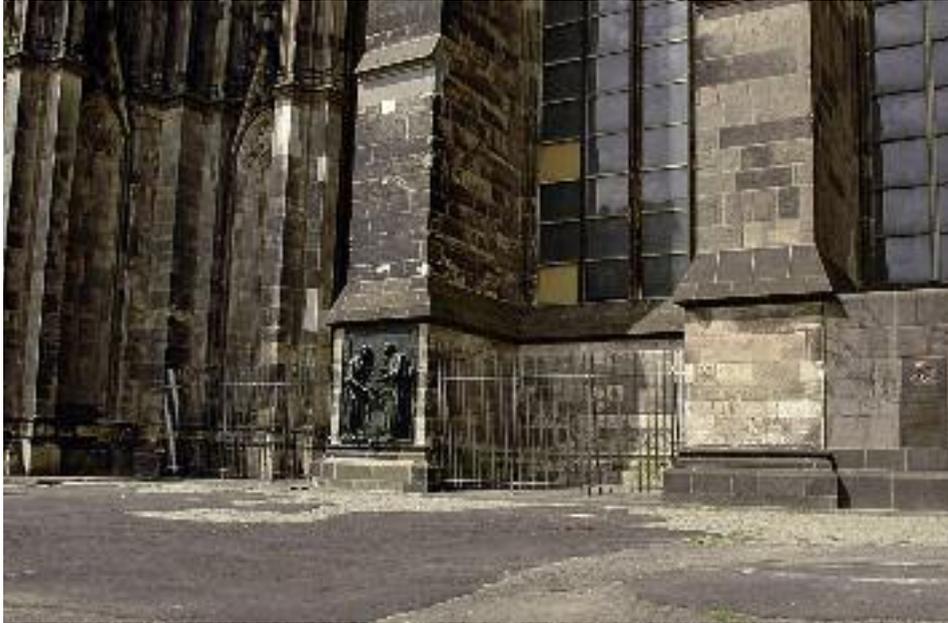
20. Neue Gitter an der Langhaussüdseite.

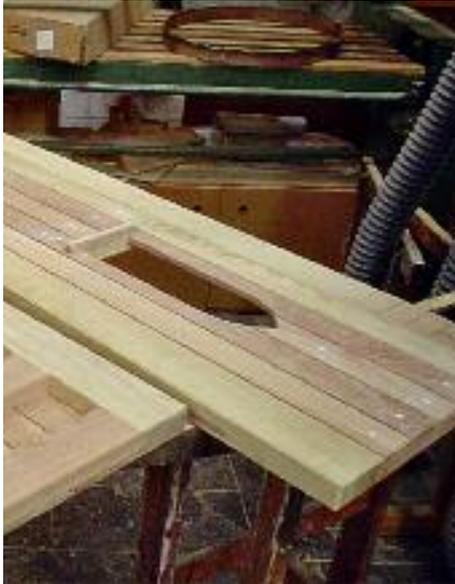
22. Neue Türen für die Eingänge zum Triforium auf der Werkbank.

terten Stellen eine Konstruktion entwickelt, die verhindert, dass das Wasser hinter die Wetterschenkel der kleinen Fensteröffnungen in den Türen laufen kann (Abb. 22).

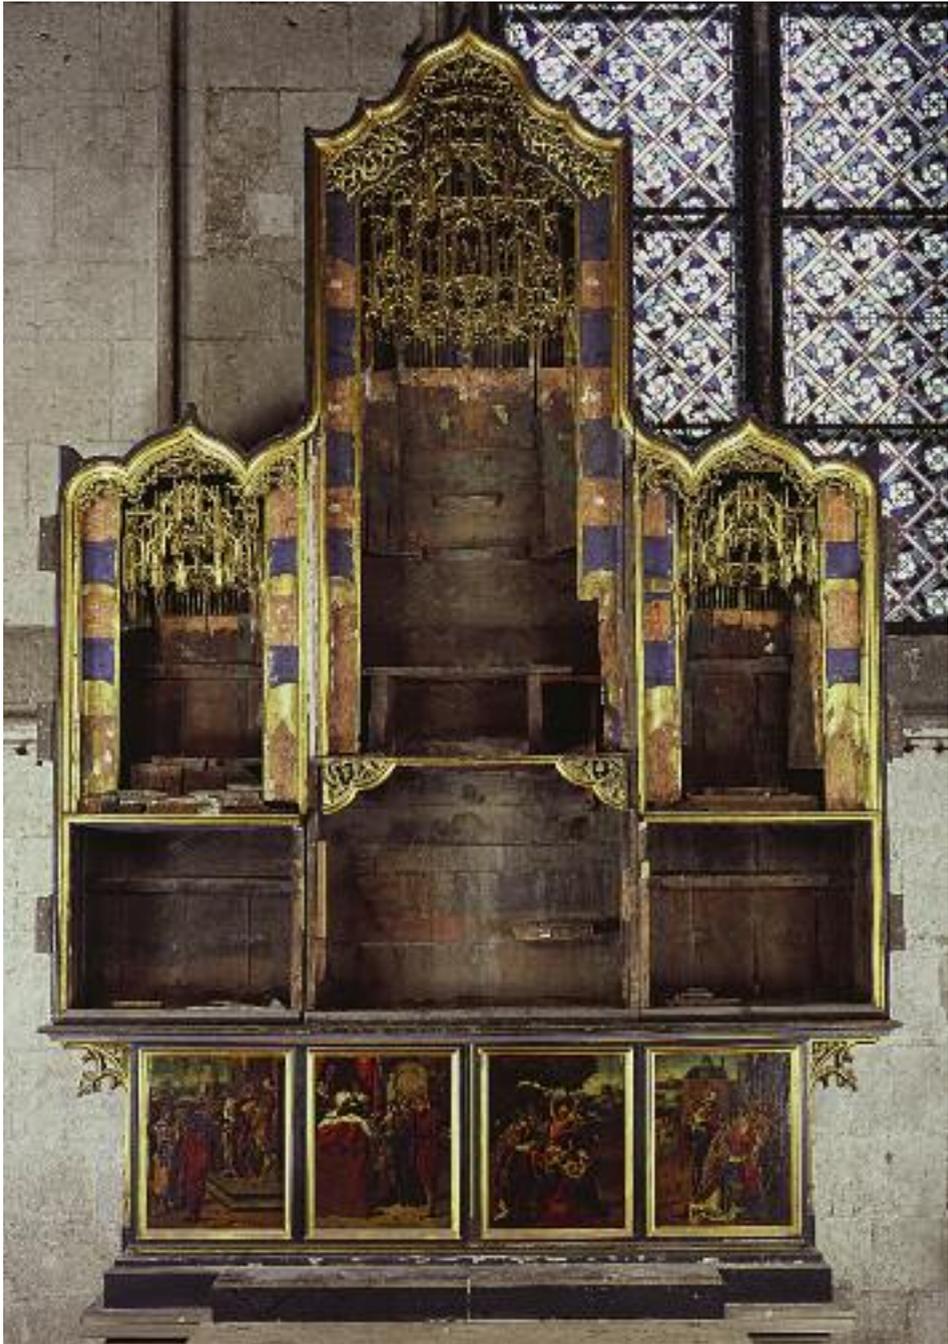
Beim Abbau des Altarschreines stellte sich heraus, dass das Bodenbrett der Predella stark von holzerstörenden Pilzen befallen war. Dipl.-Restaurator Jens

32. Altarschrein des Agilolphusaltars ohne Figuren.

Klocke von der Hochschule für Angewandte Wissenschaft und Kunst Hildesheim konnte einen Befall von Weißfäule, verursacht durch den Haussporling, und Braunfäule, verursacht durch den braunen Kellerschwamm, feststellen. Da der Befall derzeit aber nicht aktiv ist, konnte von einer Spezialbehandlung abgesehen werden. Das Brett wurde gereinigt und, nachdem das befallene Holz bis über die sichtbare Befallsgrenze hinaus entfernt worden war, gefestigt.
